HR420G-5 : S/N:5045

機械不具合箇所状態のご説明

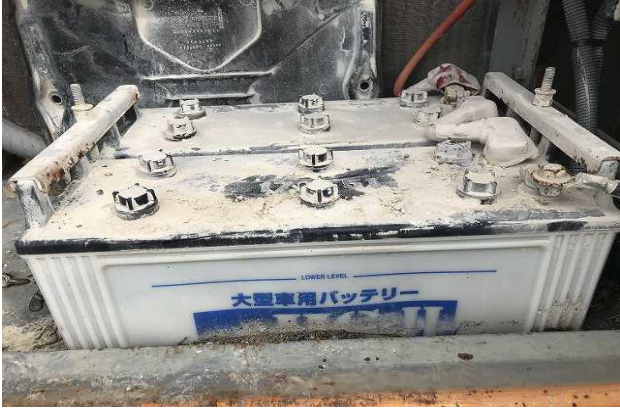
バッテリー上がり

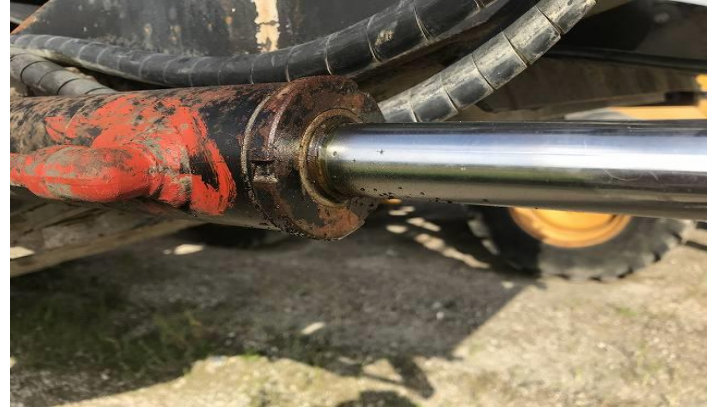
コンベアー起状シリンダー油洩れ

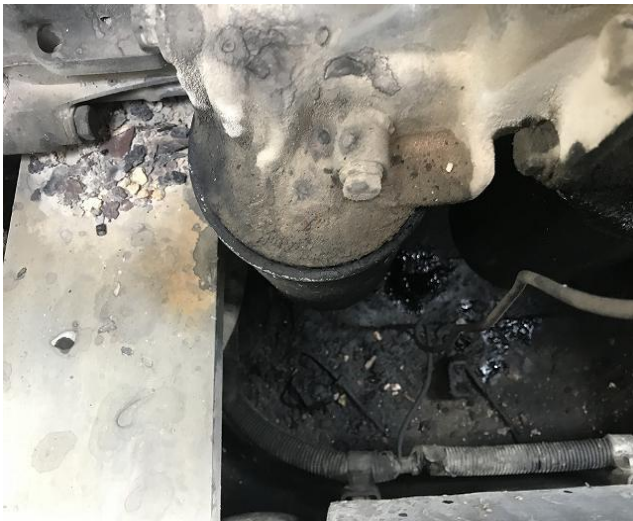
E/Gオイルエレメント (メイン・バイパス) 油洩れ

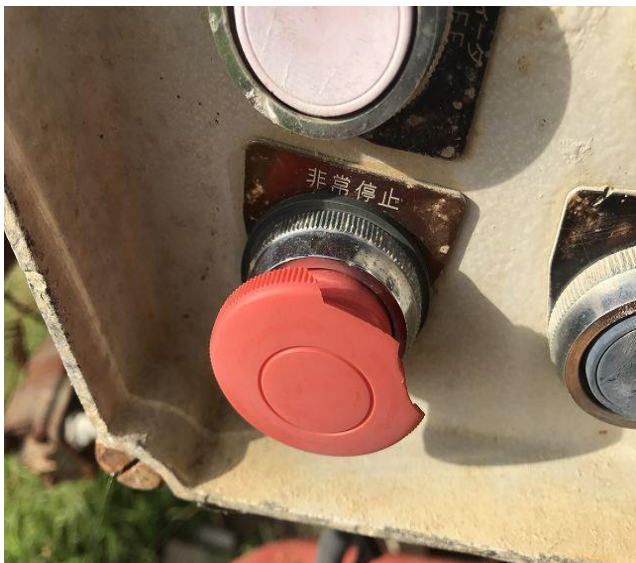
非常停止ボタン一部欠損

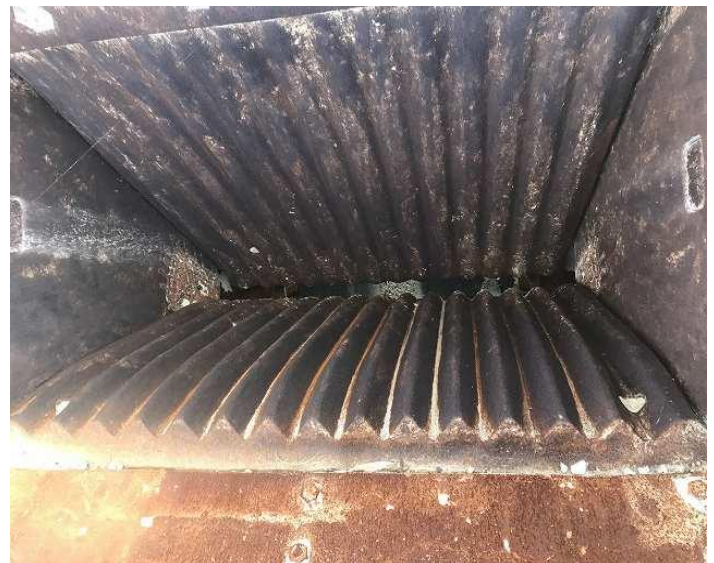
破碎室写真 (動歯摩耗有り)

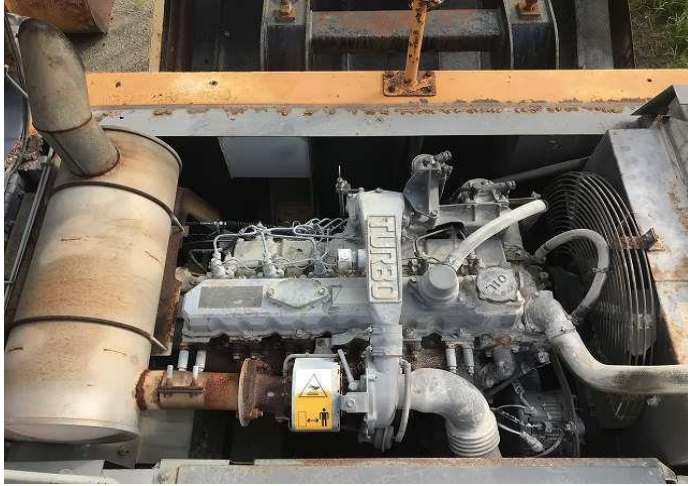
E/G全体

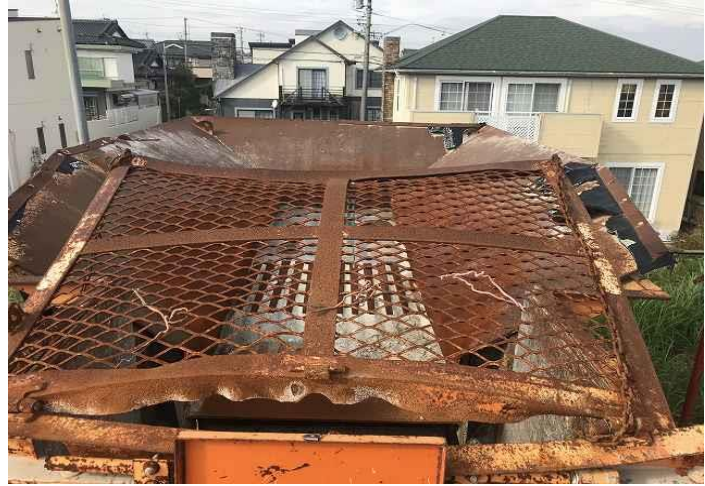
破砕室上部カバー変形

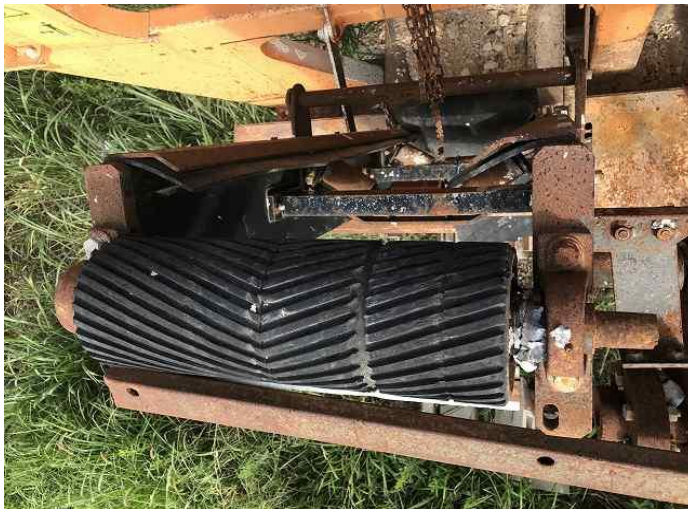
サイドベルコンブラケット破損

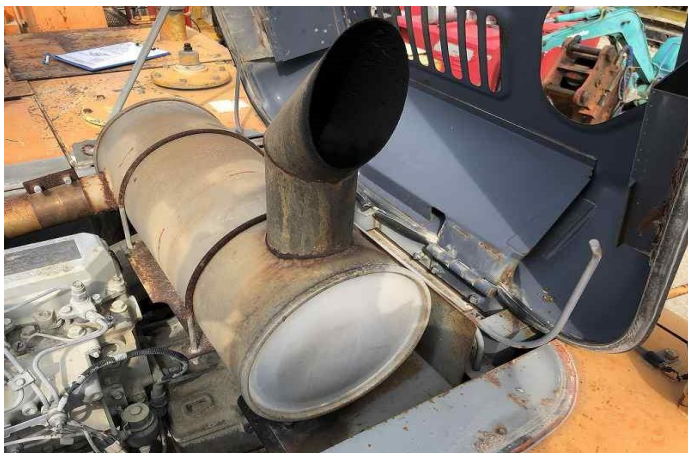
マフラー水抜きパイプ部分腐食穴あき

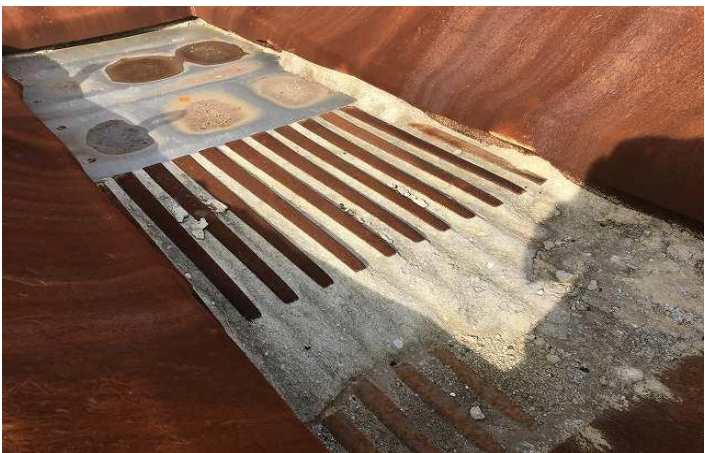
グリズリーバー摩耗

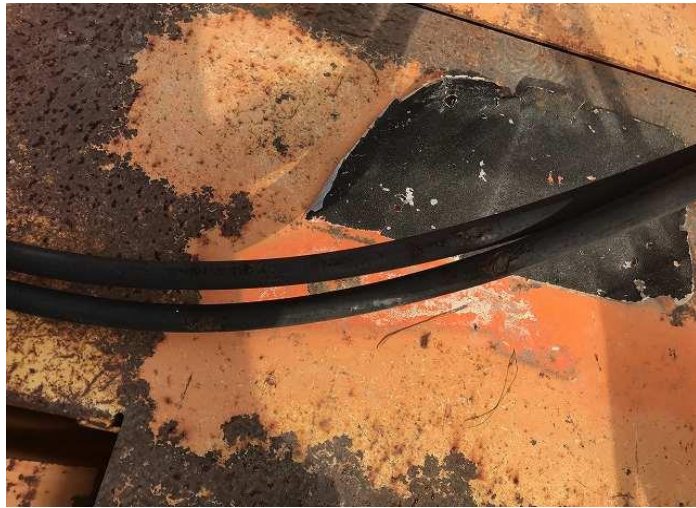
隙間調整用ジャッキ油圧ホース外装傷

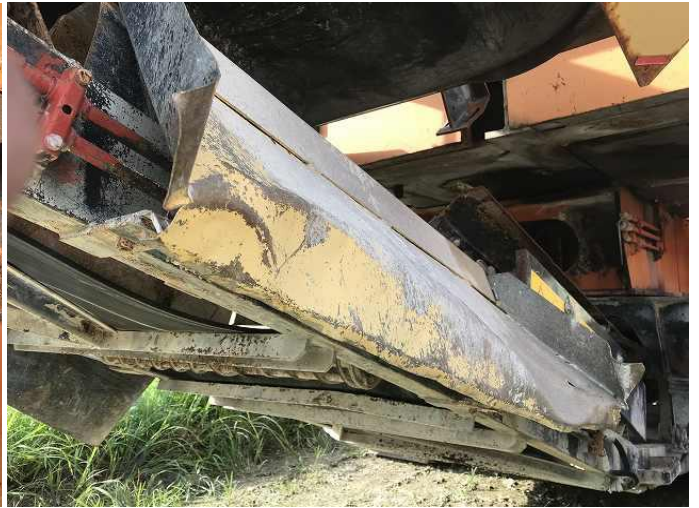
コンベアー配管保護カバー変形

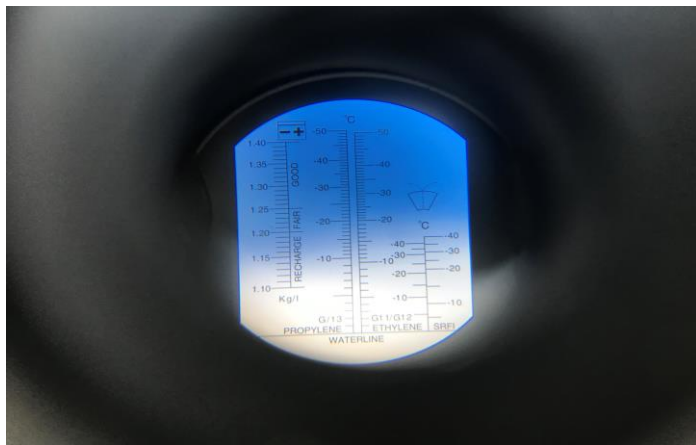
LLC濃度 (-10°C)

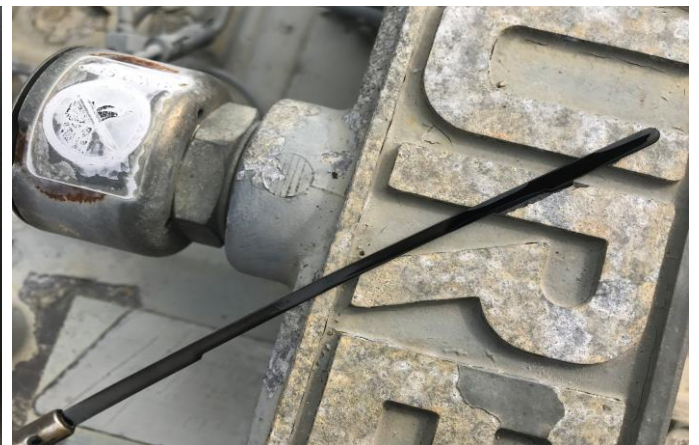
E/Gオイル

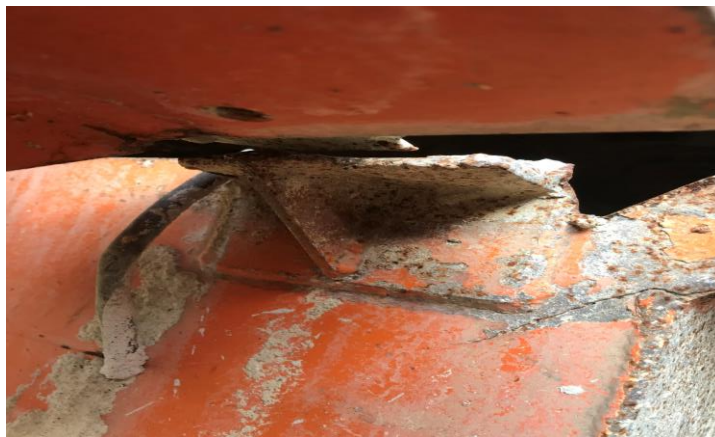
ブラケット溶接剥がれ及びフレームクラック
