HR320G-5 : S/N:5010  
機械状態のご説明

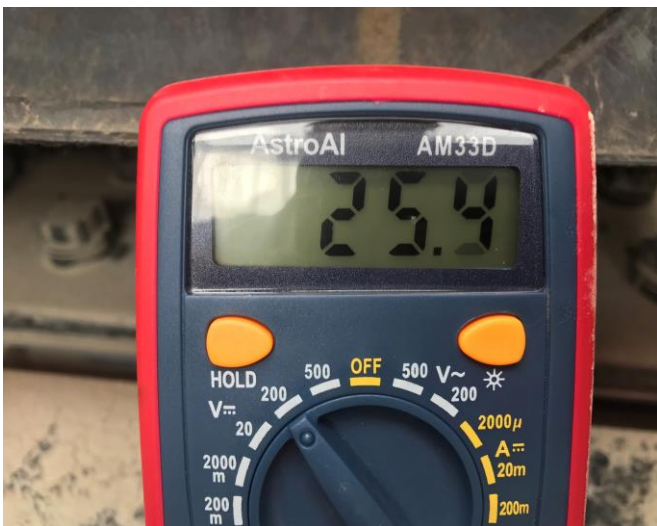
バッテリー電圧測定 (E/G始動前)

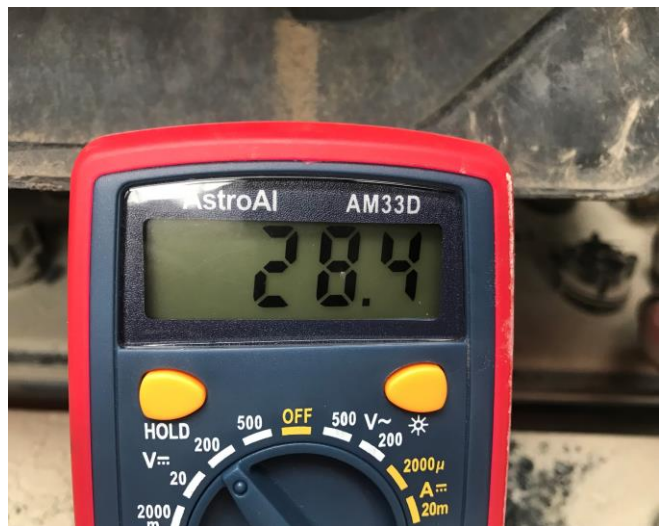
バッテリー電圧測定 (E/G始動後)

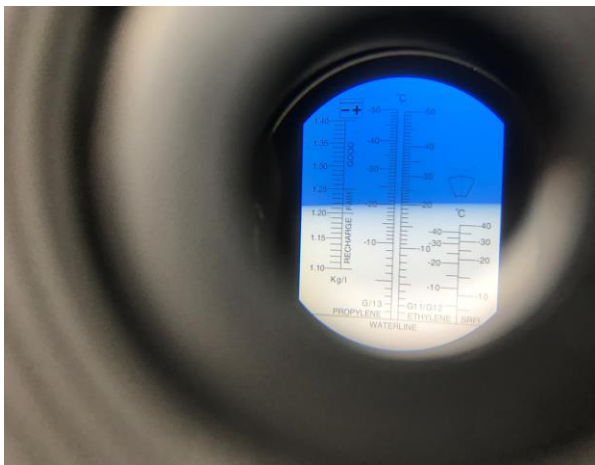
冷却水濃度測定 (-20°C)

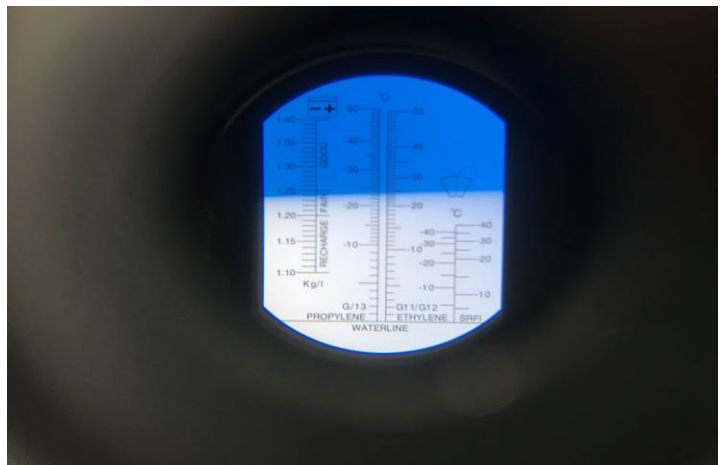
バッテリー液濃度測定 (1.24)

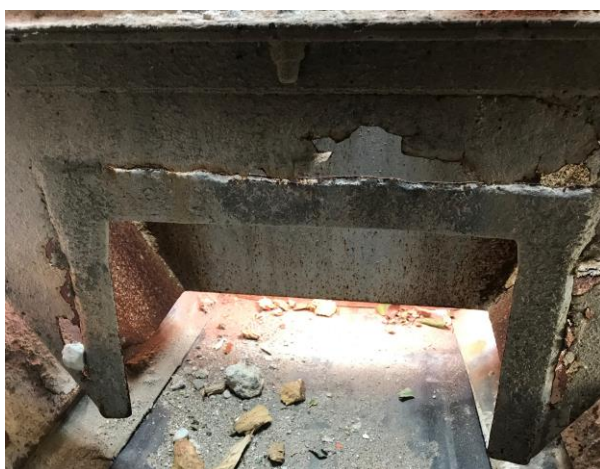
グリズリーカバー穴あき状況写真  
(修理が必要です。)
