D21P-8:S/N:83443

機械状態のご説明

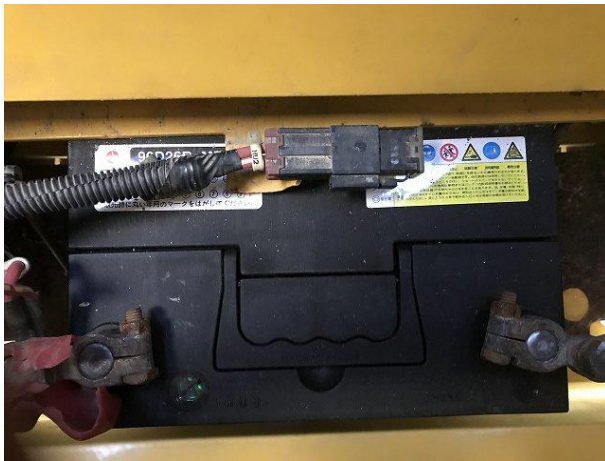
バッテリー写真 (12V) (90D426R)

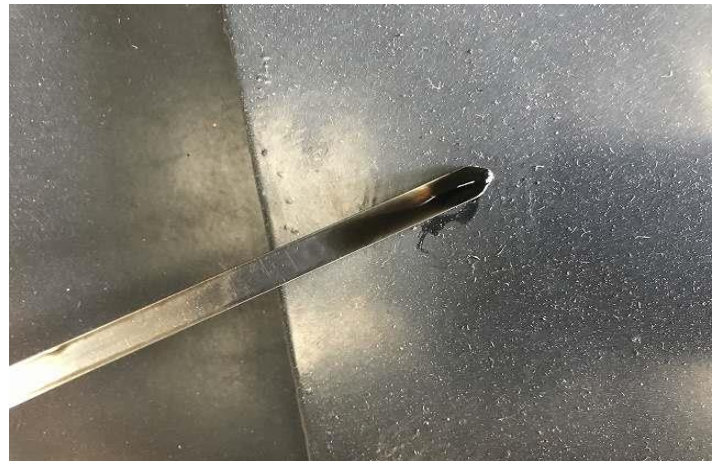
E/Gオイル

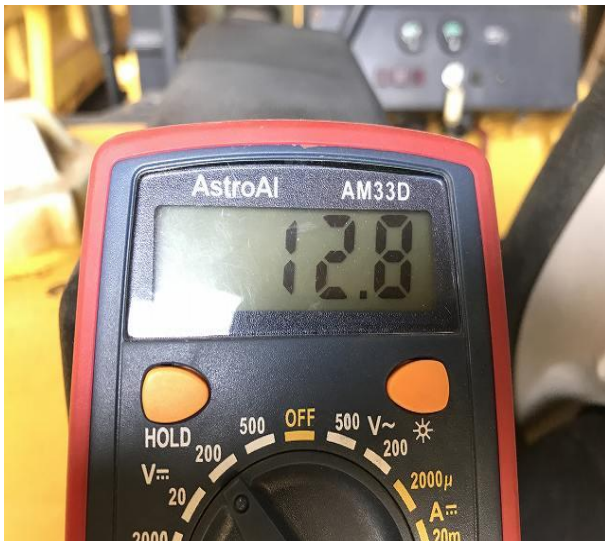
バッテリー電圧 (E/G始動前)

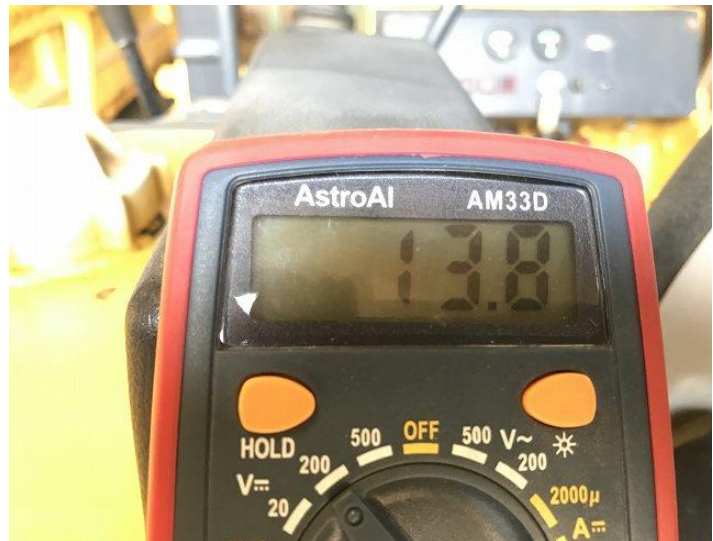
バッテリー電圧 (E/G始動後)

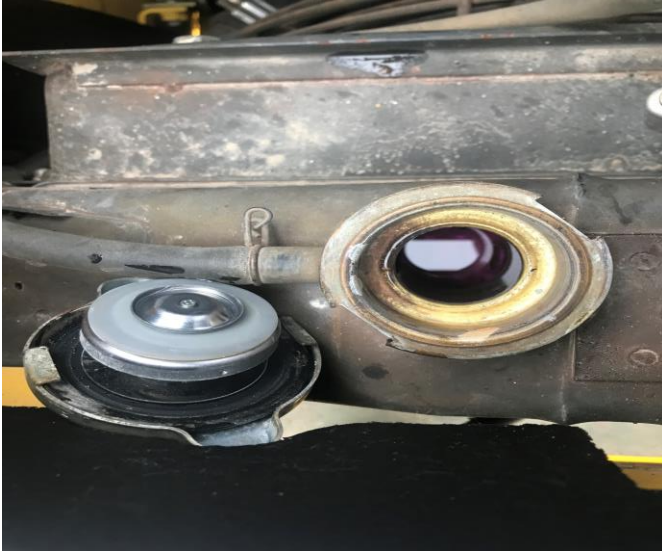
冷却水

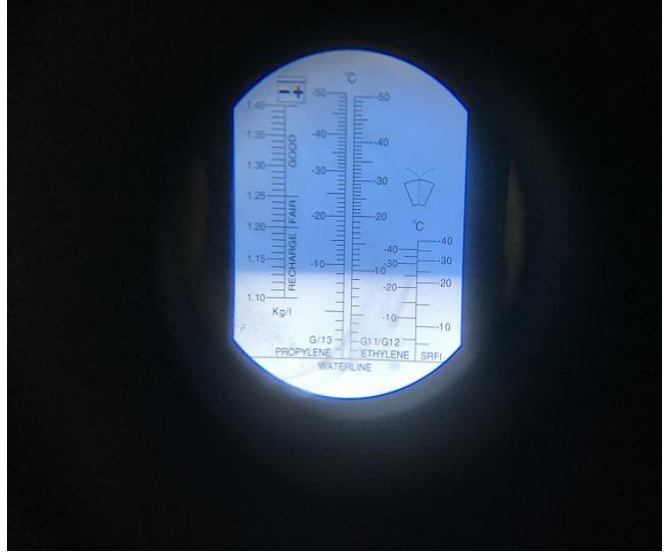
LLC濃度 (-10℃)

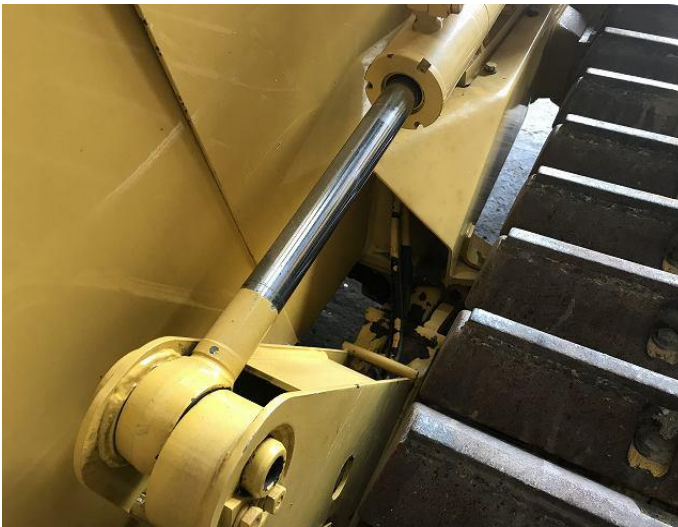
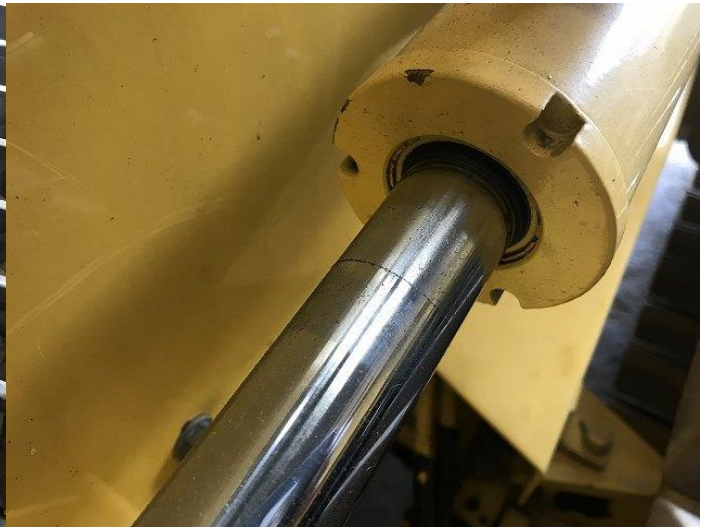
左右リフトシリンダー油洩れ

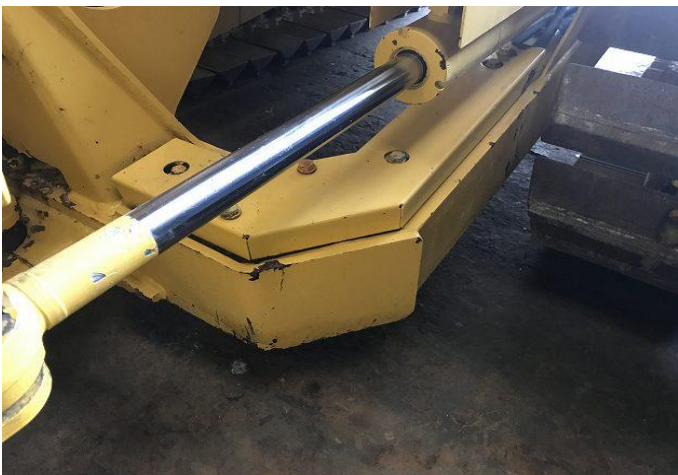
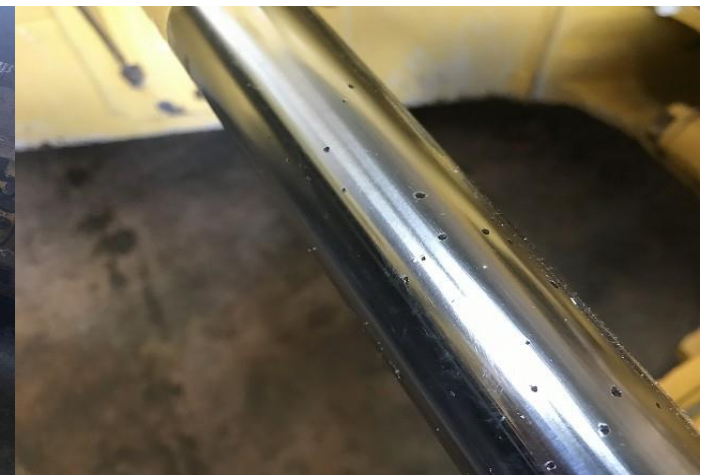
左右アングルシリンダー油洩れ及びロッド打痕

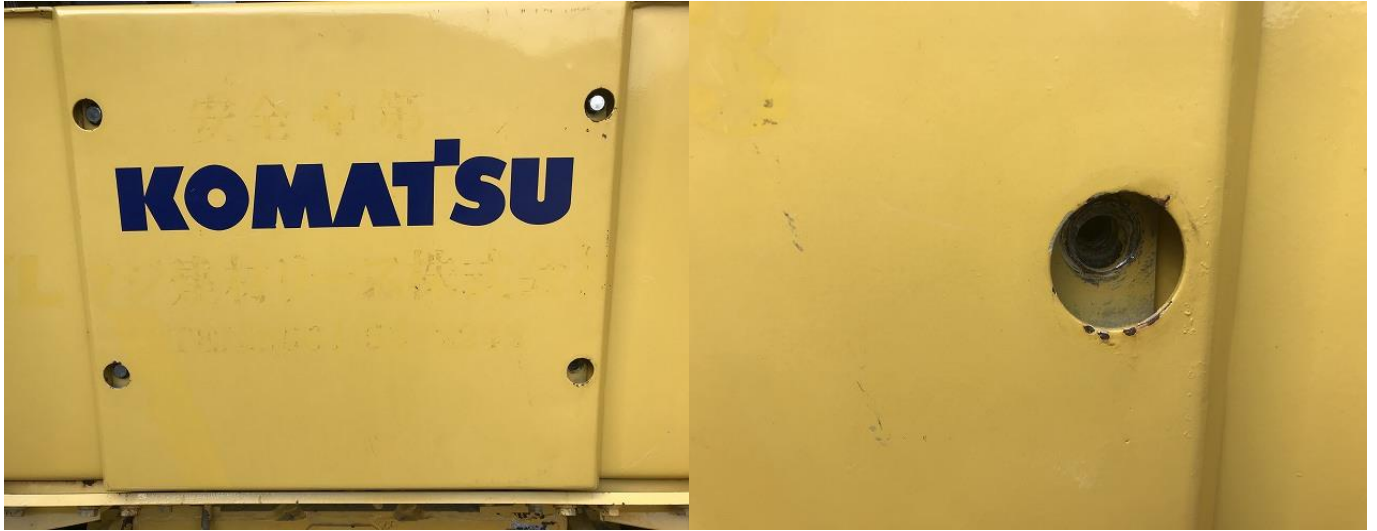
後方カバーボルト欠損

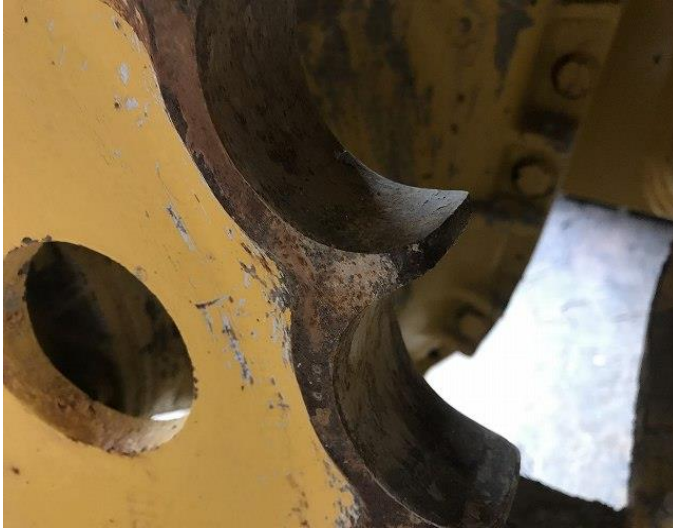
左右スプロケット摩耗

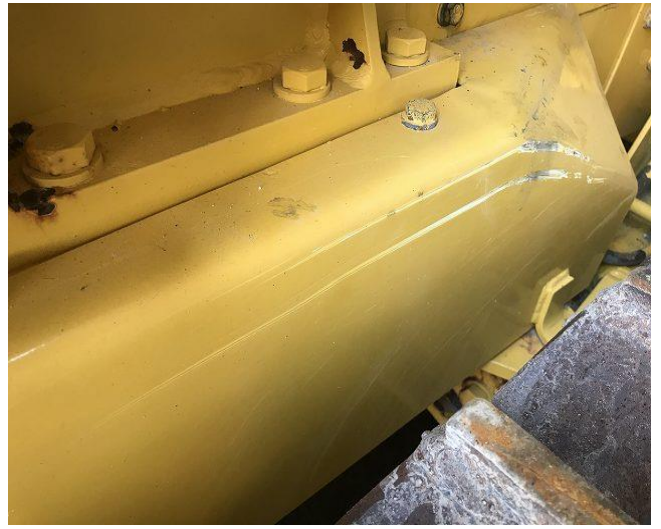
配管カバー傷

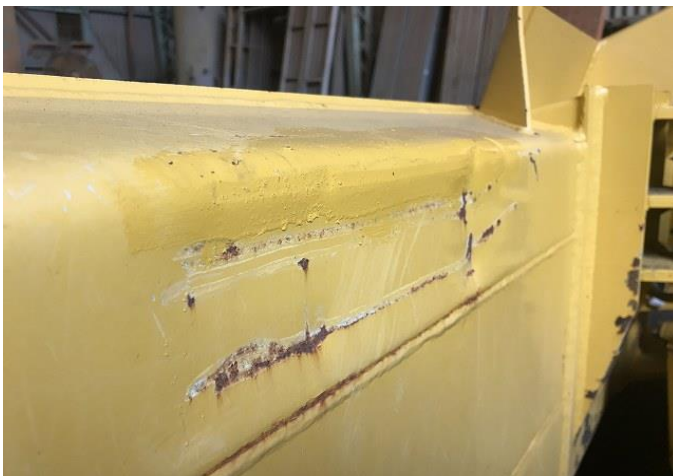
排土板裏側凹み

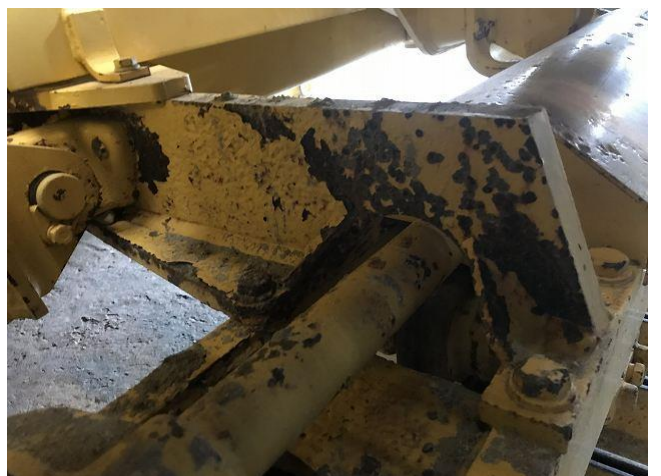
トラックフレーム錆
