【型式】ZX80LCK-3_83736

不具合箇所のご説明

作成日：2022/2/10

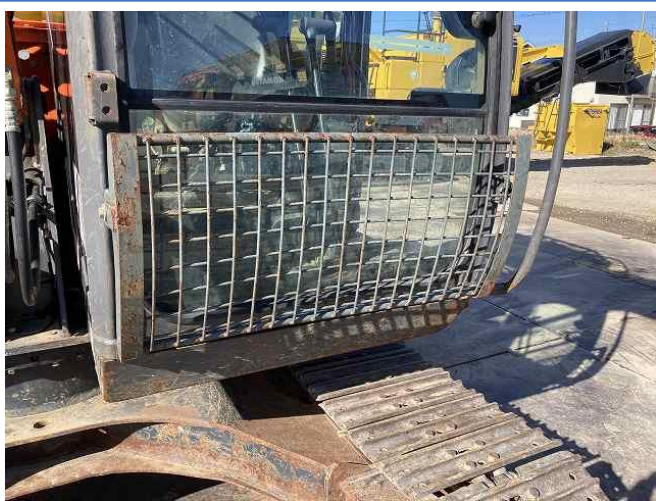
フロントガード凹み①

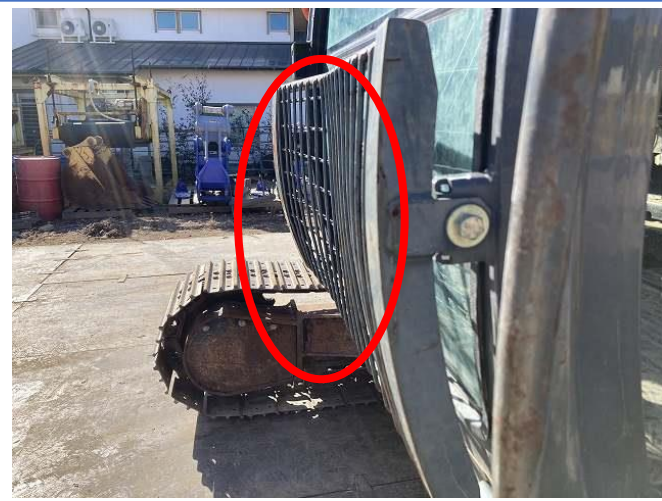
フロントガード凹み②

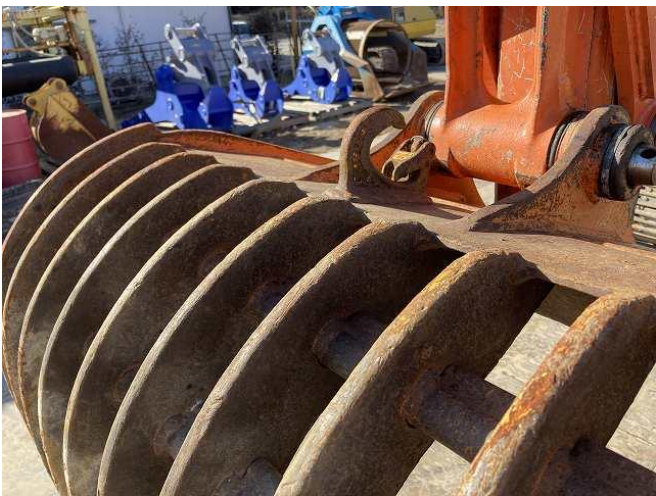
バケットフックラッチ不良①

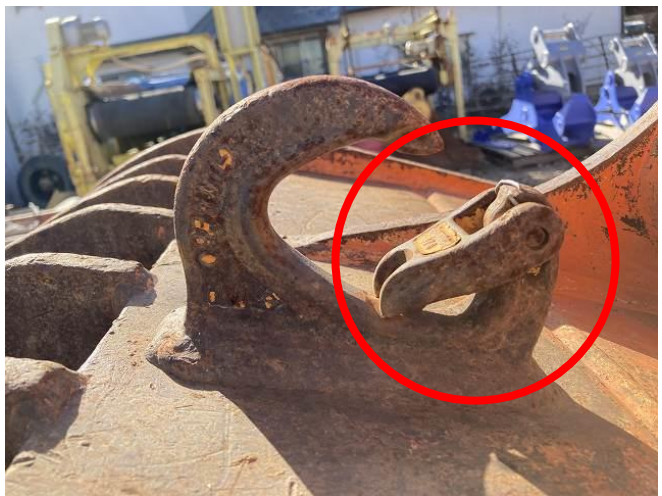
バケットフックラッチ不良②

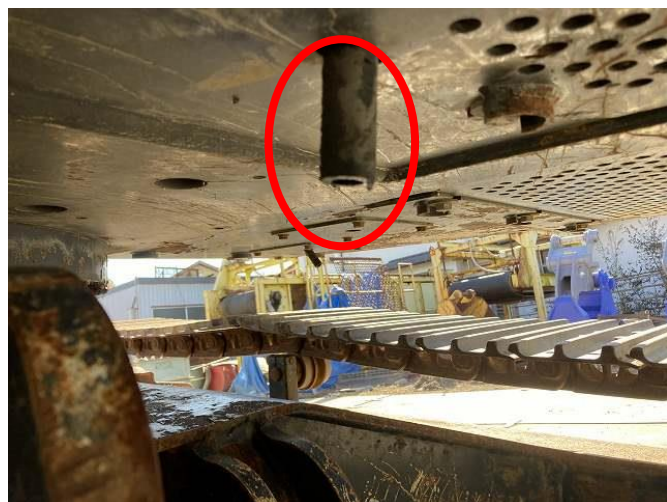
エンジンブローバイ稼働数相応あり
