機械外観

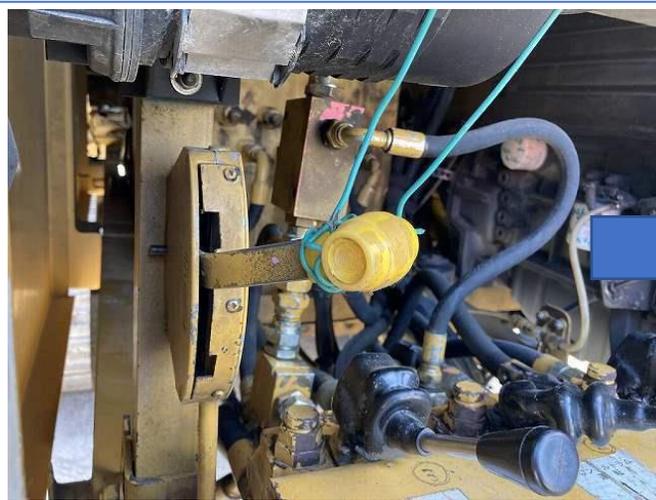
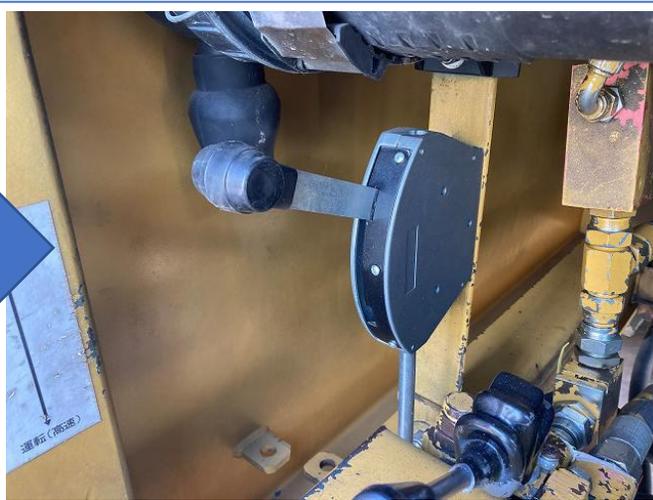
アクセルレバー交換

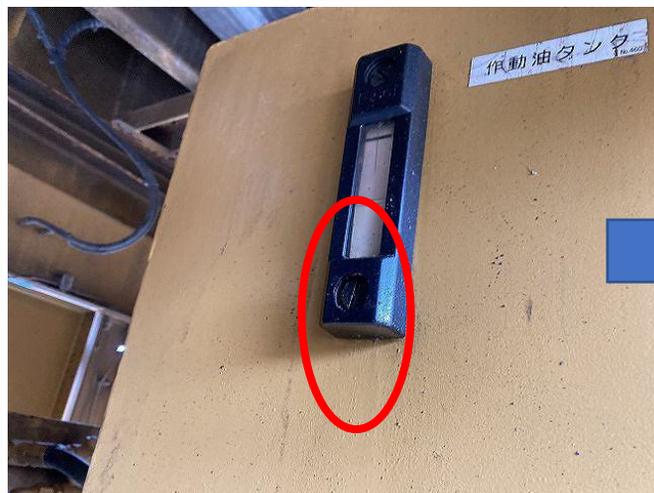
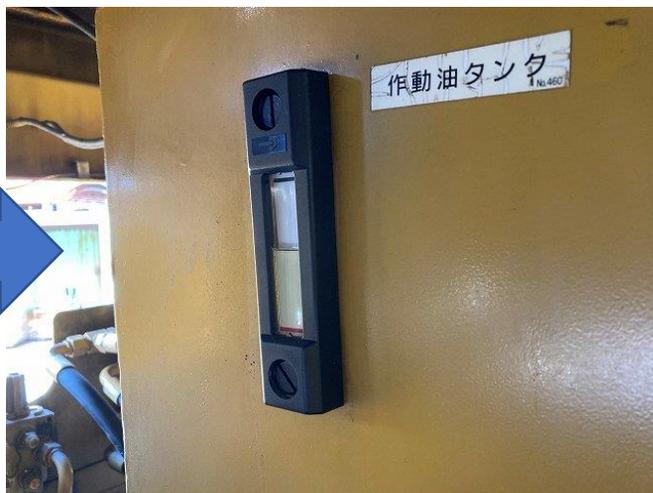
作動油ゲージ油漏れ修理

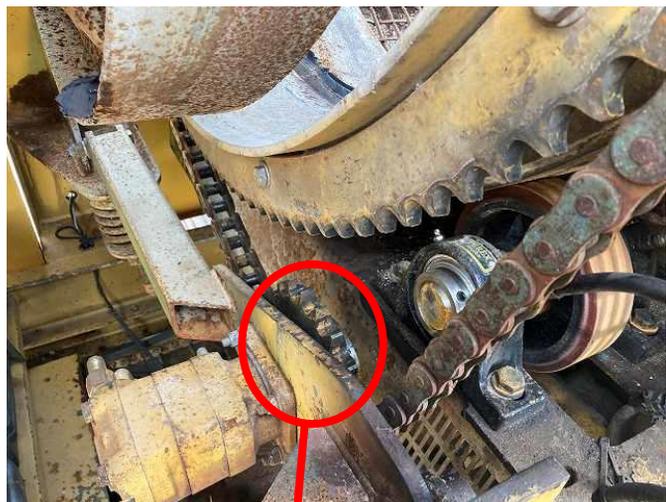
トロンメル駆動スプロケット交換①

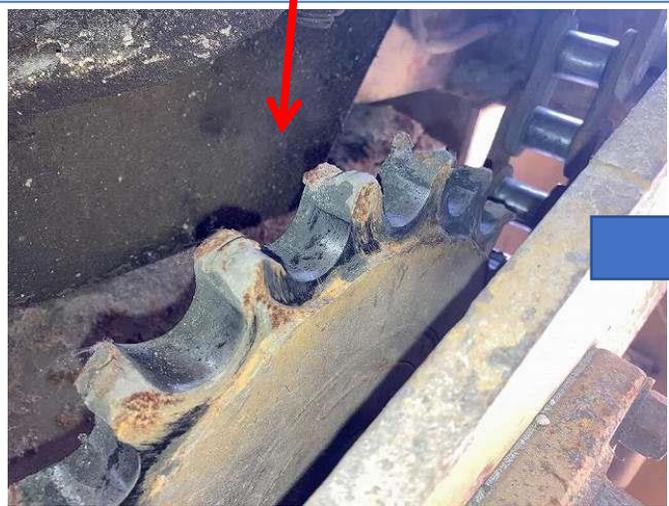
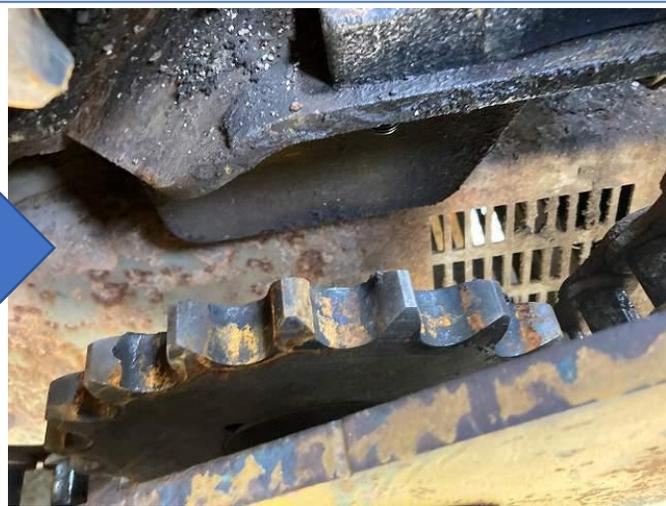
トロンメル駆動スプロケット交換②

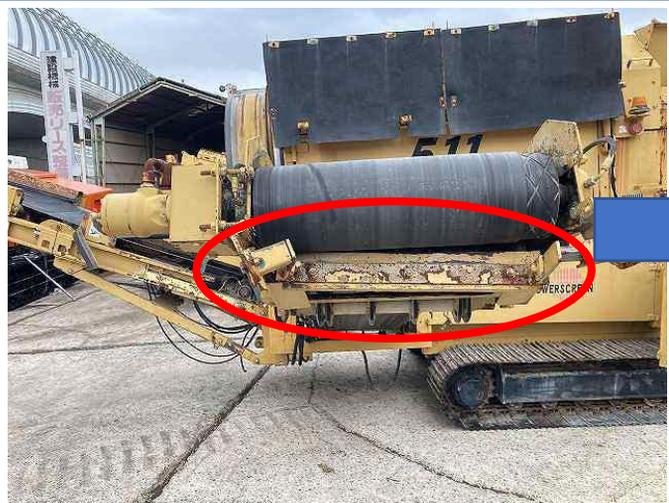
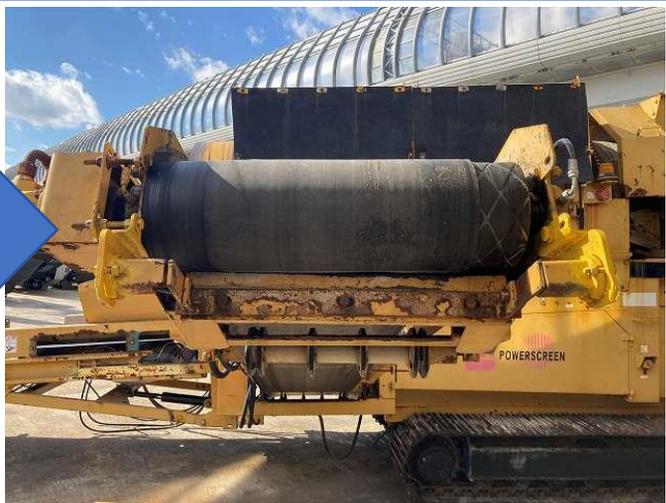
サイドコンベアヘッドフレーム、スクレーパーブラケット変形のため修正

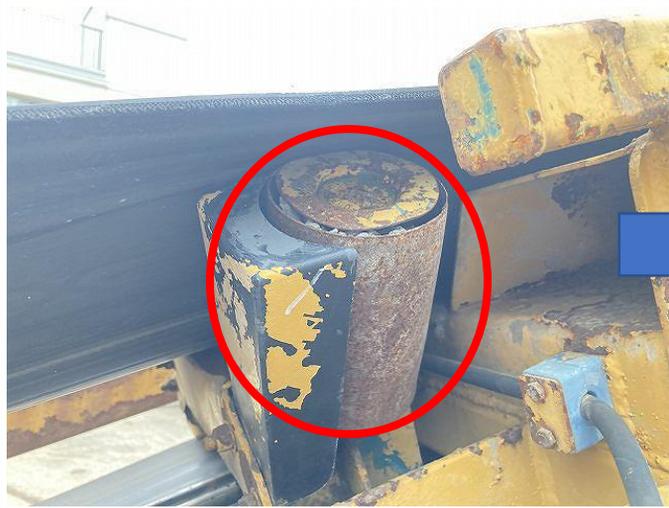
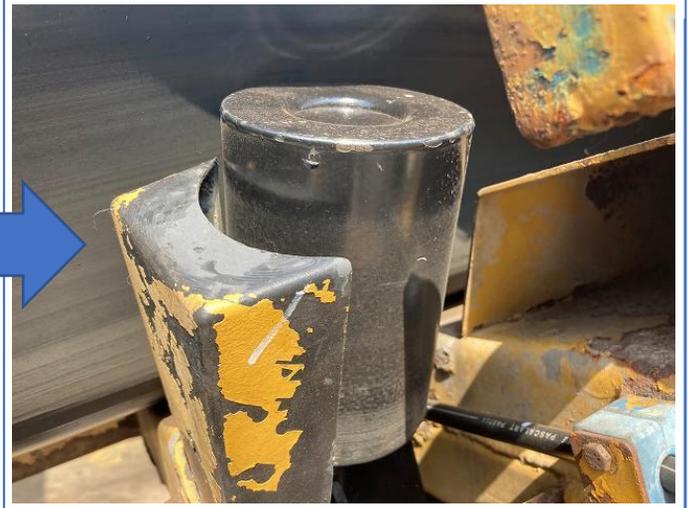
サイドコンベアローラー交換①

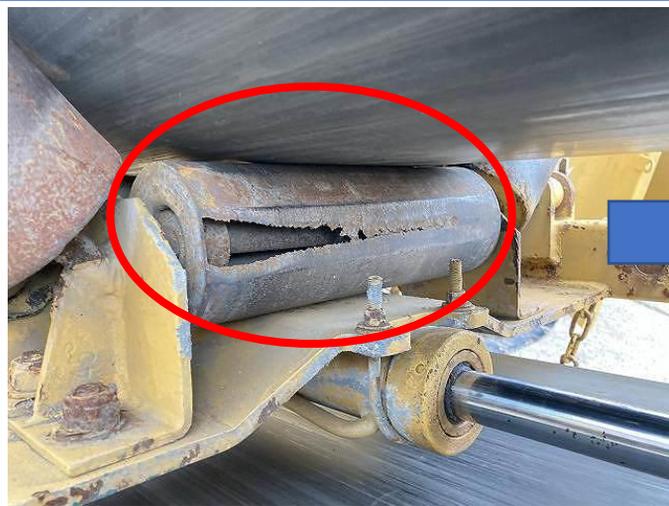
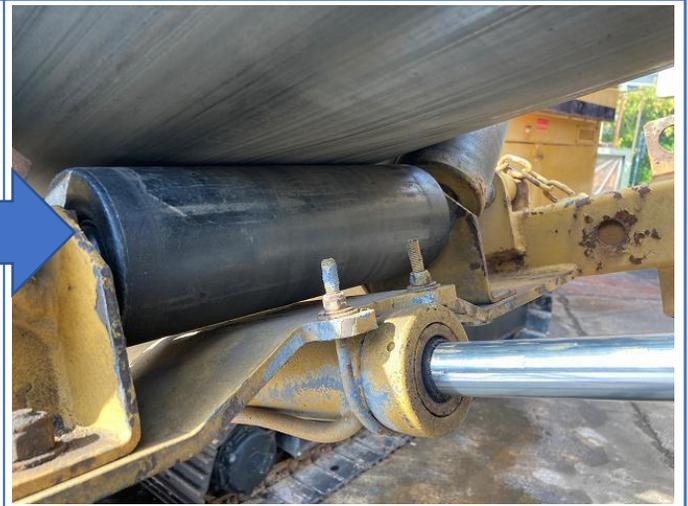
サイドコンベアローラー交換②

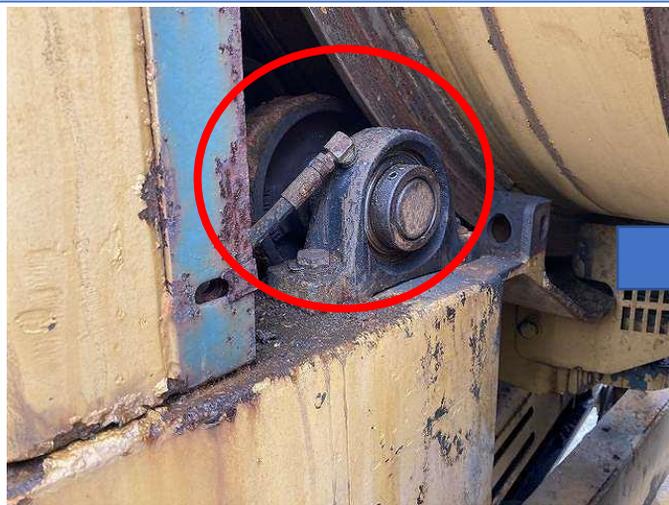
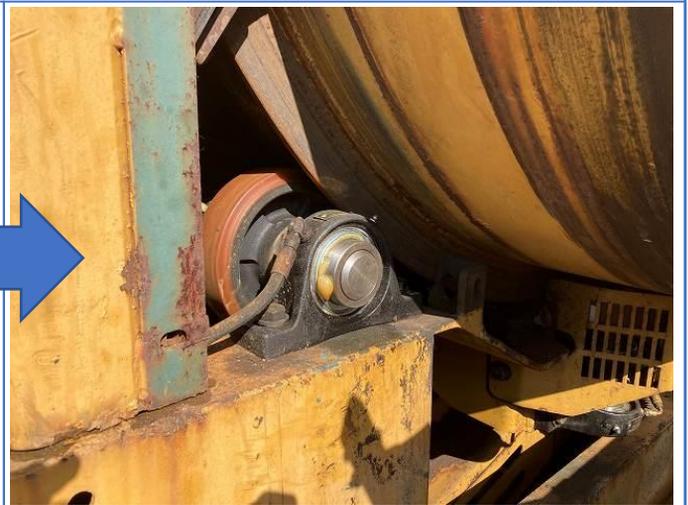
ドラムベースローラー、ベアリング交換(4/5個)

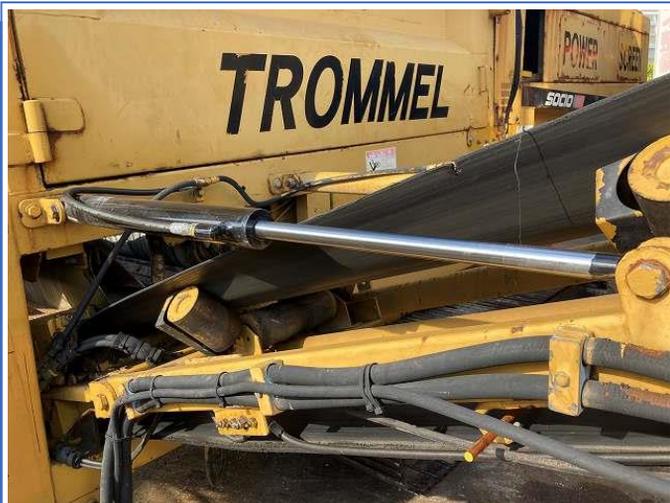
サイドコンベア展開シリンダー片側交換

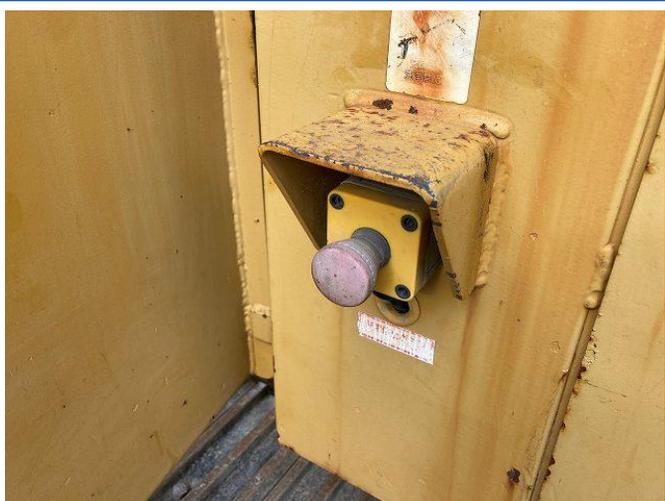
非常停止ボタン不良6か所(全数)

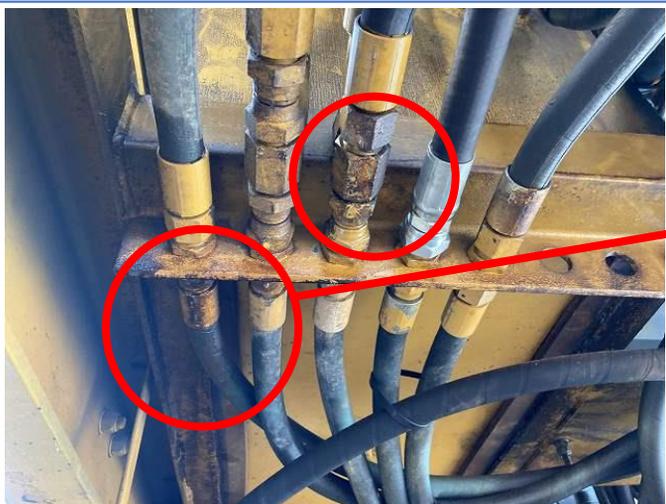
油圧ホース劣化、口金油漏れ箇所あり

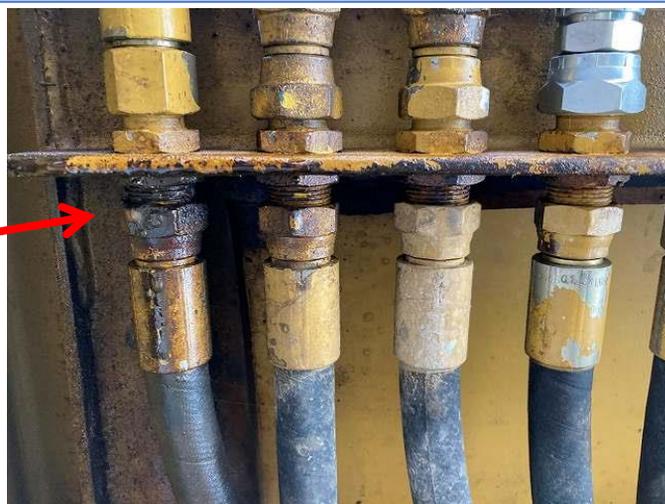
油漏れ箇所拡大

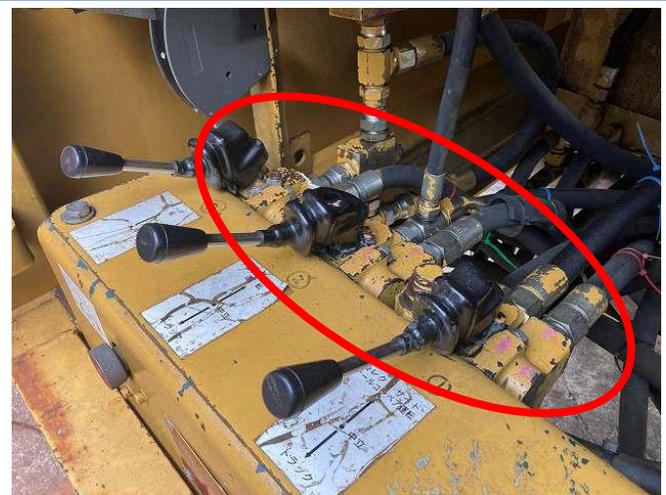
レバーコントロールバルブ油漏れ

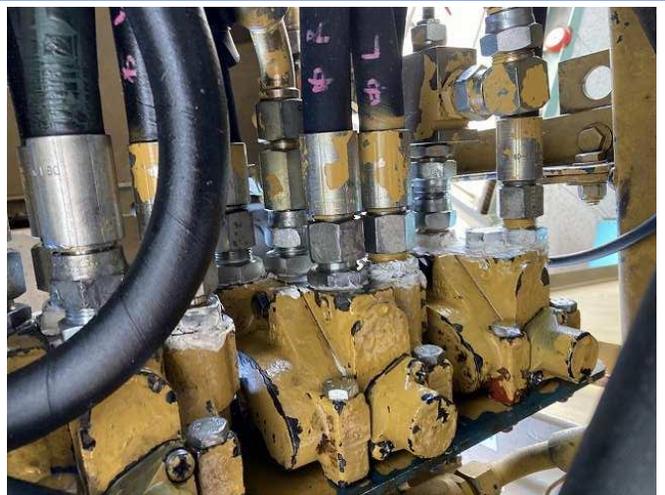
レバーコントロールバルブ裏側拡大

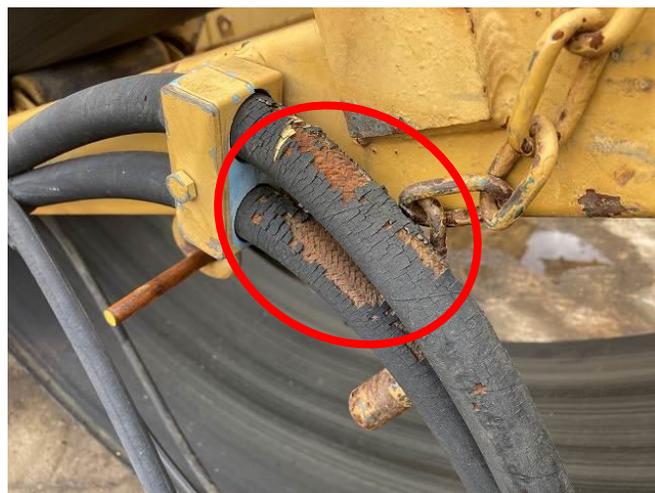
サイトコンベアモーター油圧ホース
被膜めくれ

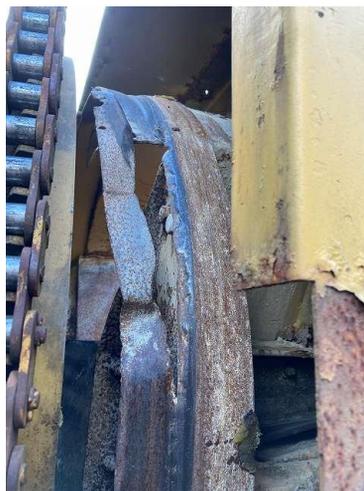
ドラムシーリングプレート破損

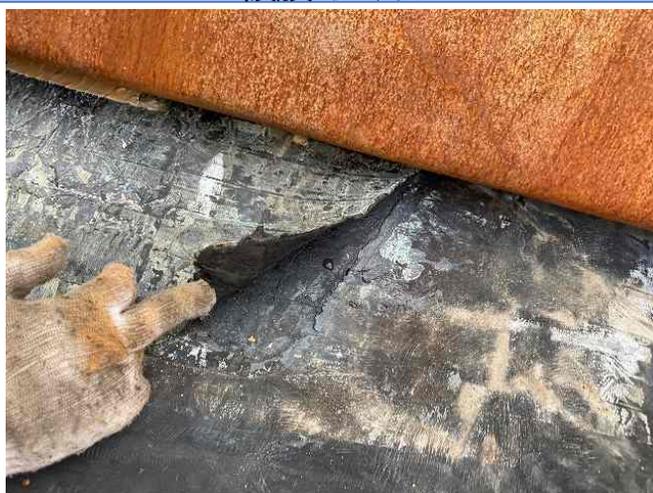
原料送りコンベアめくれ

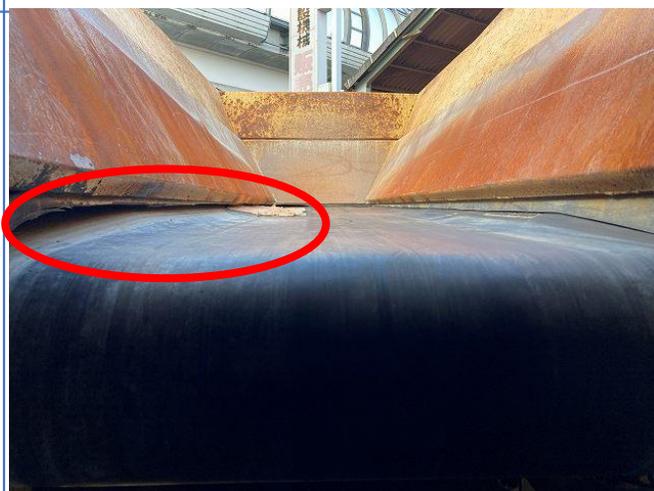
原料投入フィーダーサイドスカート
片側欠損

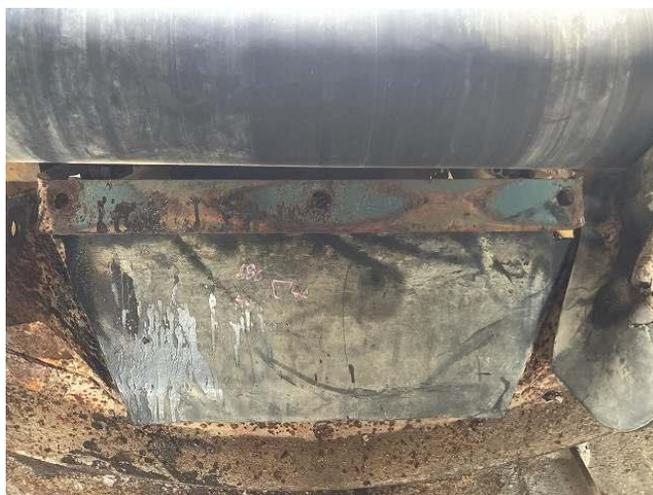
原料フィーダースクレーパー欠損

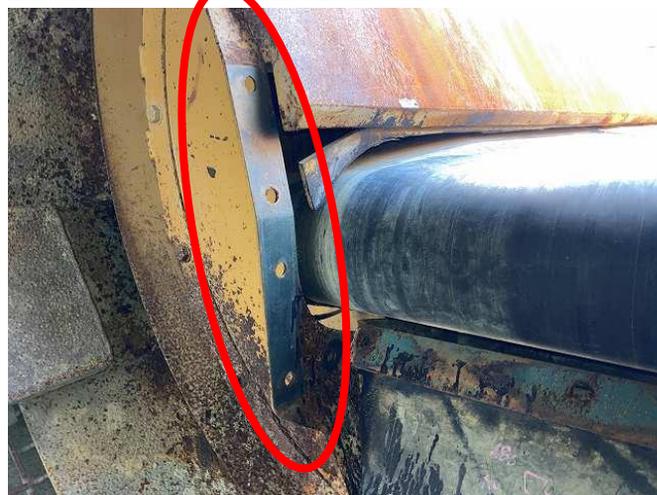
原料フィーダーシューターゴム片側欠損
