【型式】

不具合箇所のご説明

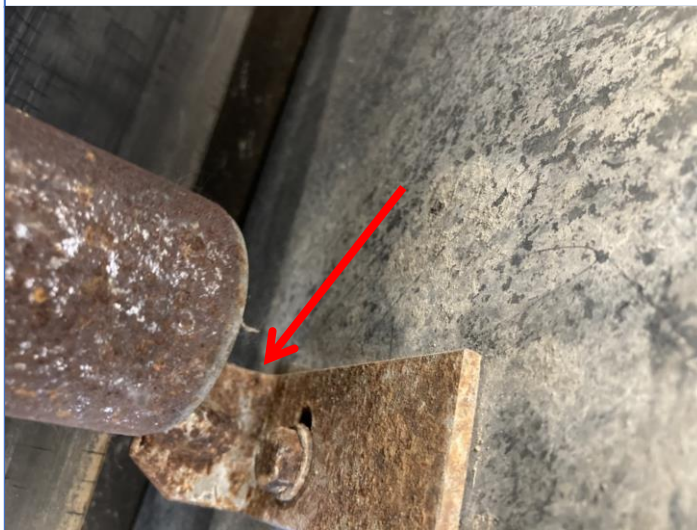
コンベヤガイドローラー軸折損 x1か所

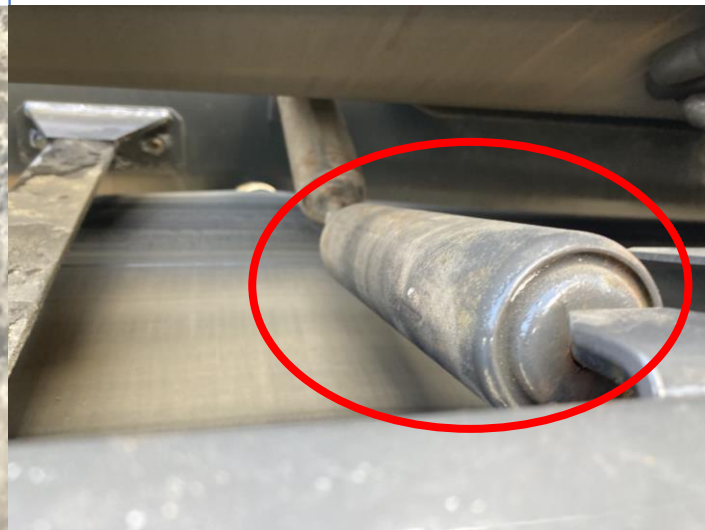
コンベヤガイドローラー固着 x 8か所

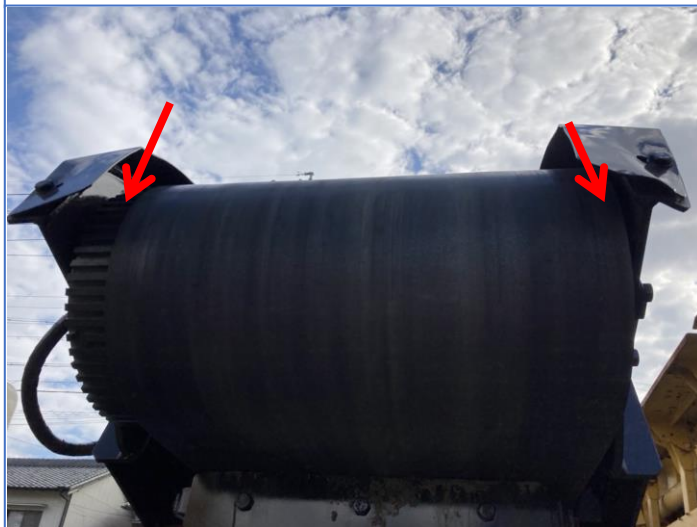
コンベヤ排出ベルト偏向

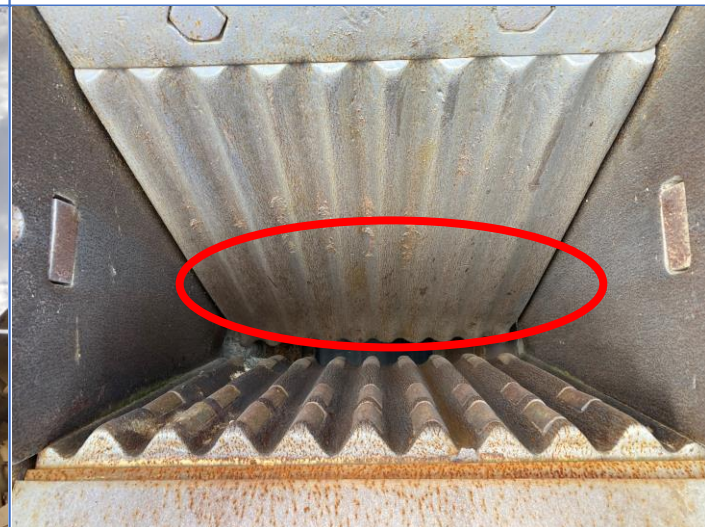
動歯摩耗（反転使用可能）

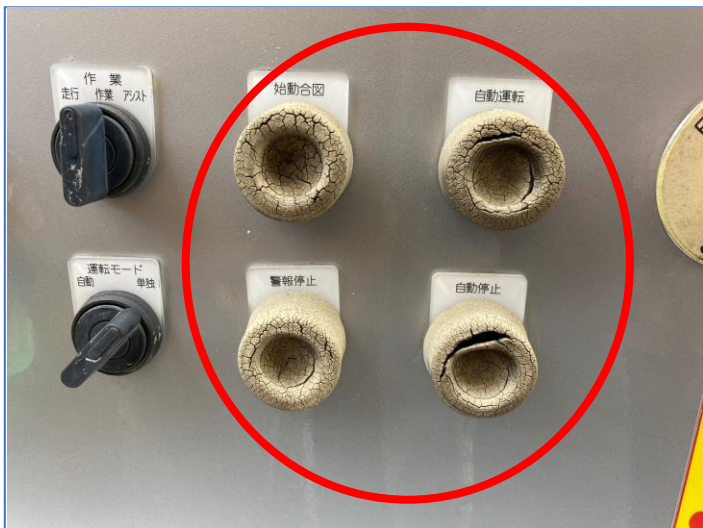
スイッチキャップ劣化 ①

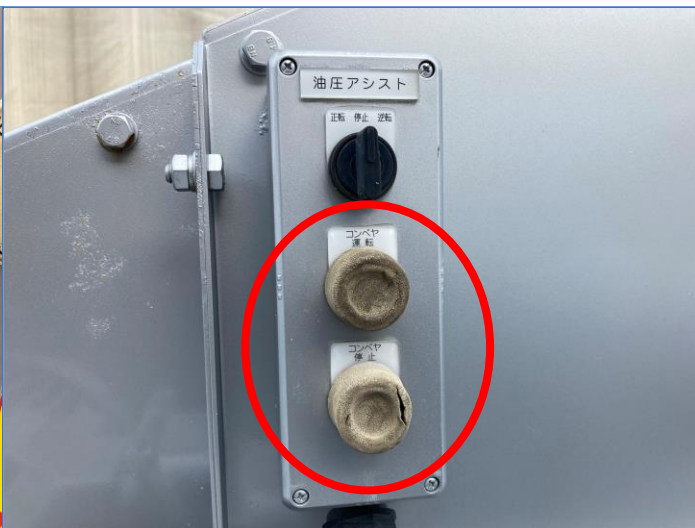
スイッチキャップ劣化 ②

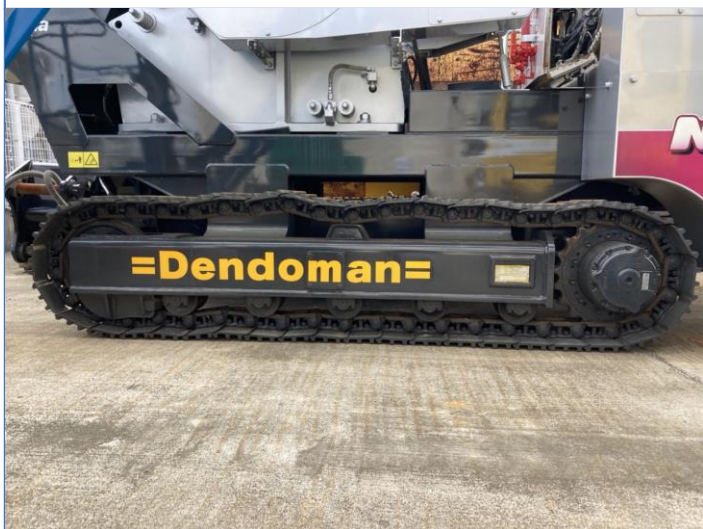
左右履帯固着あり
