【型式】 KCM181D_10188

不具合箇所のご説明

作成日：2021/10/27

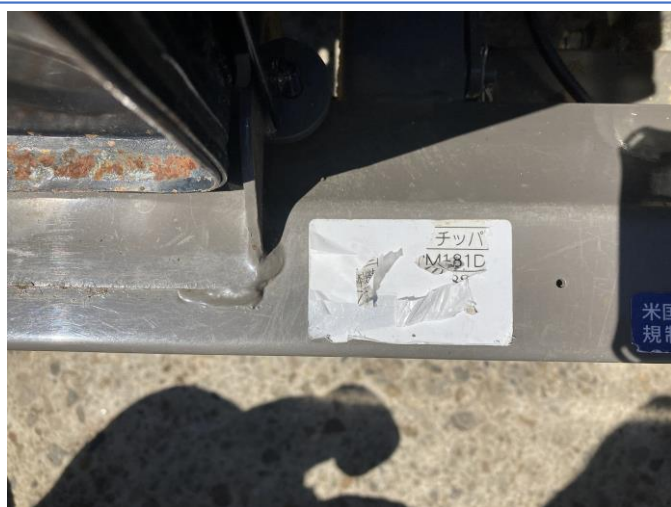
銘板剥がれ

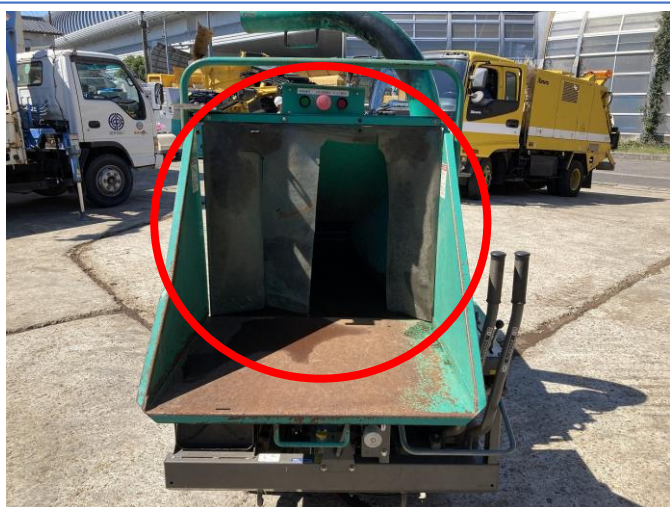
飛散防止カバー破損

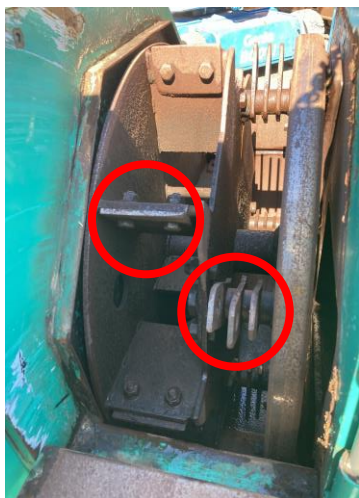
フィンプレート、チップナーナイフ摩耗

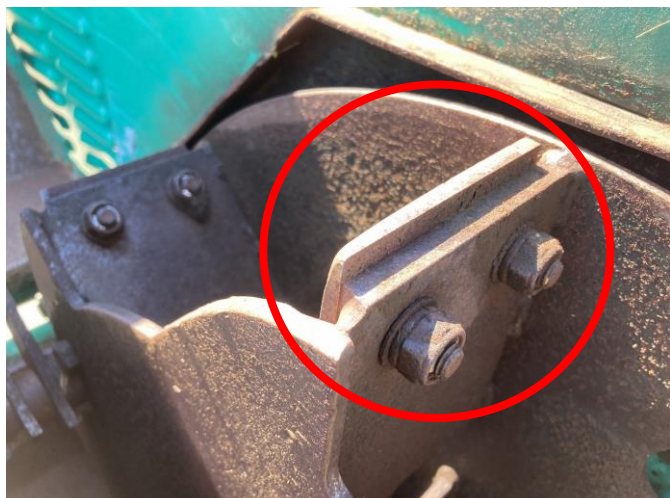
フィンプレート摩耗具合

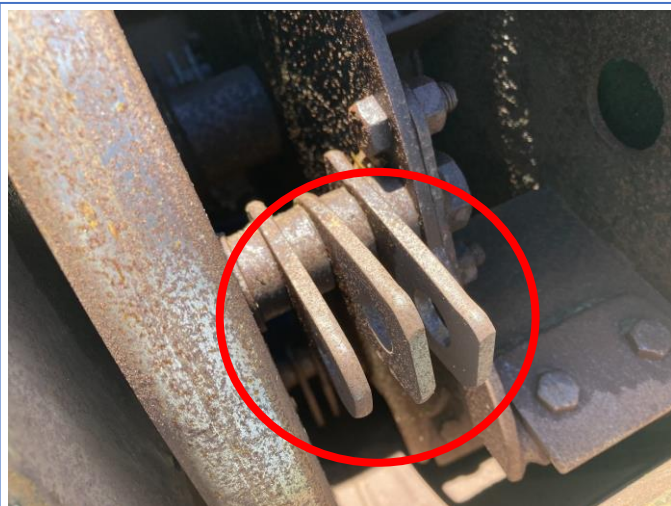
チッパーナイフ摩耗具合

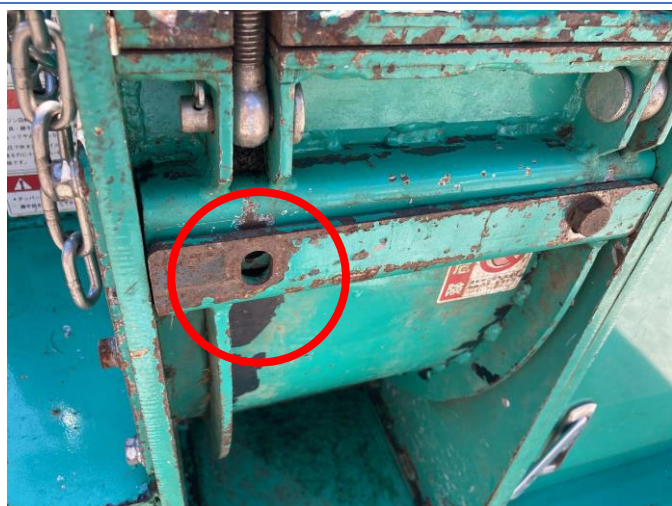
ローターカバーボルト欠損

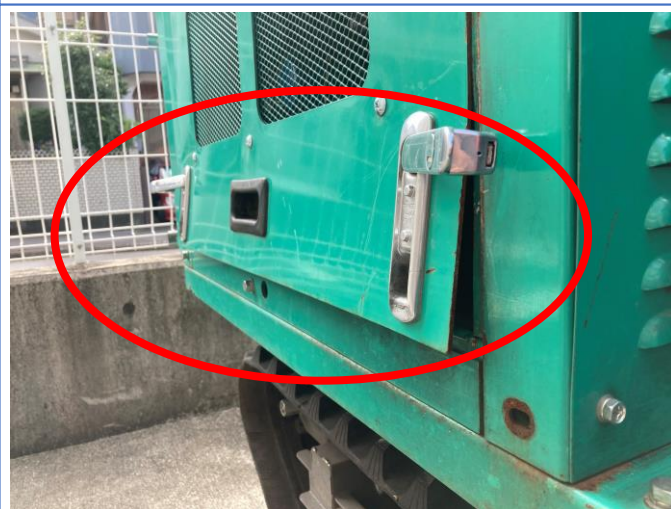
サイドカバー変形

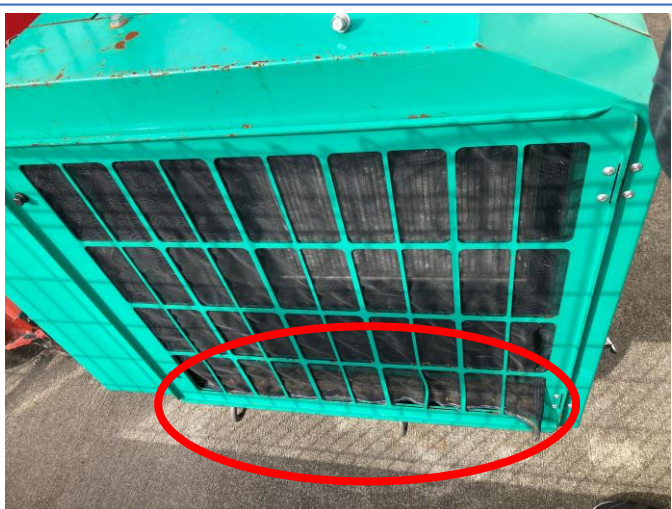
ラジエター前側メッシュ端破れ①

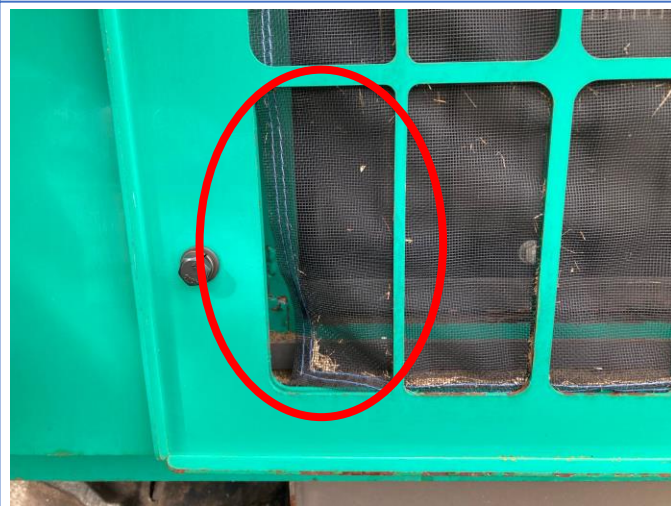
ラジエター前側メッシュ破れ②

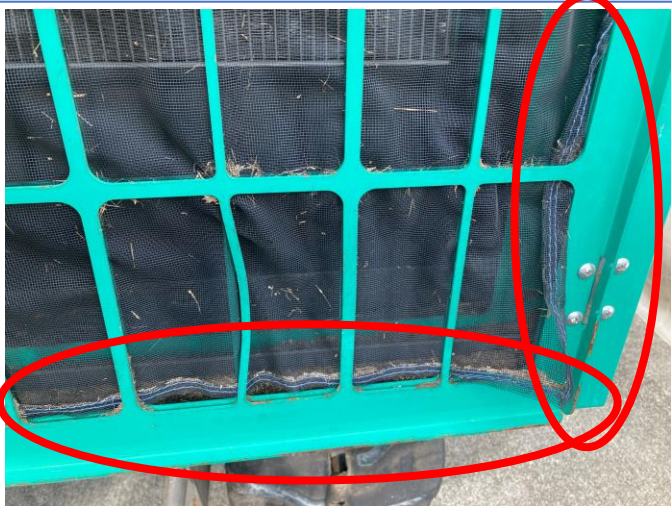
ラジエター前側メッシュ破れ③
