【型式】SH75X-3B_HP7840

不具合箇所のご説明

作成日：2021/10/29

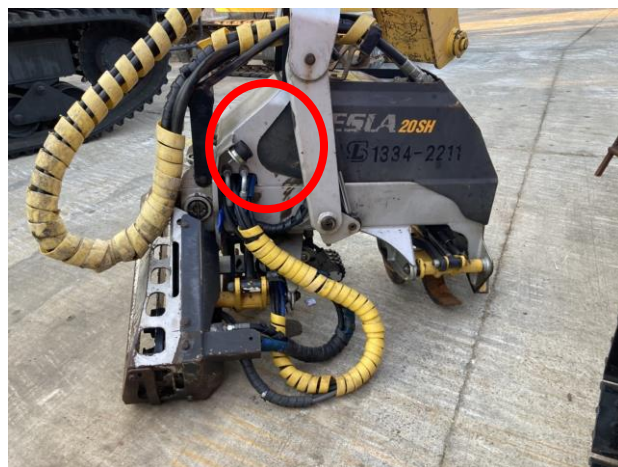
KESLA銘板欠損

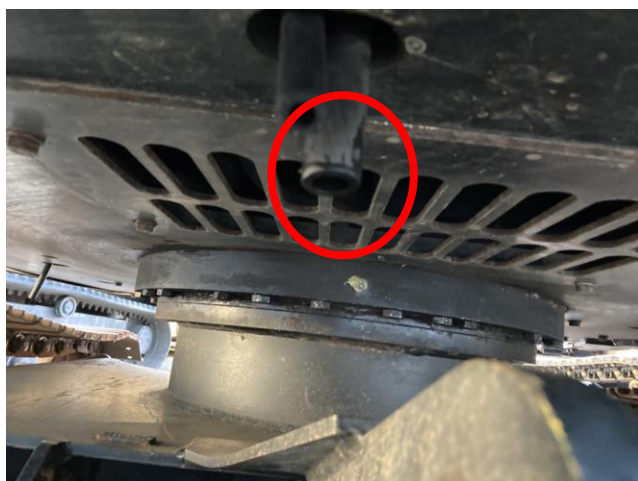
排圧(小)

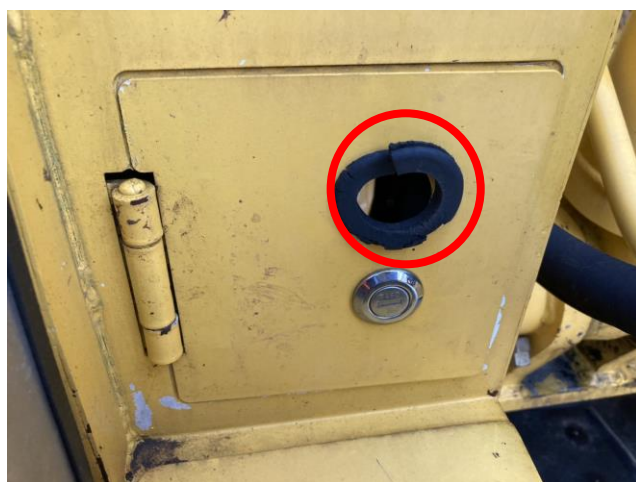
本体右前ラバーゴム破断

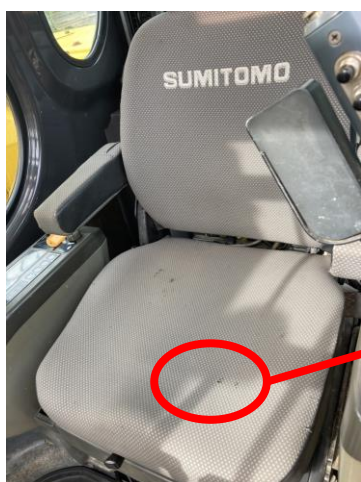
座席穴あき

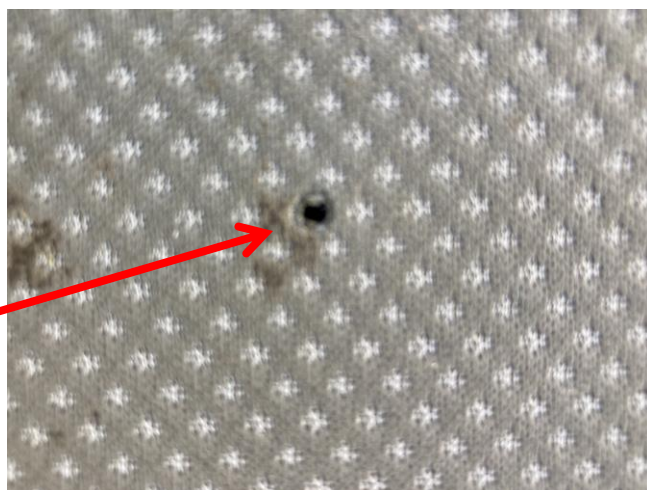
座席穴あき拡大写真

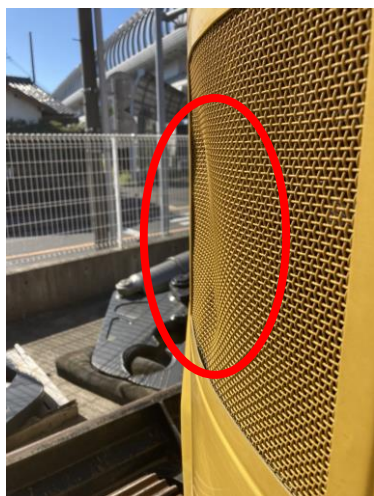
ラジエーターカバー網凹み

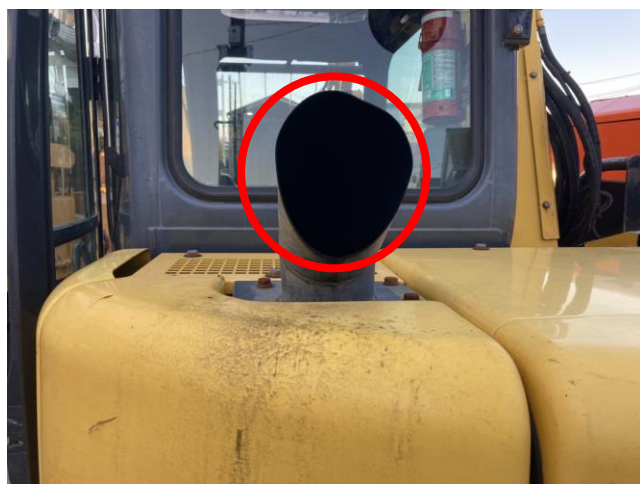
マフラー変形
