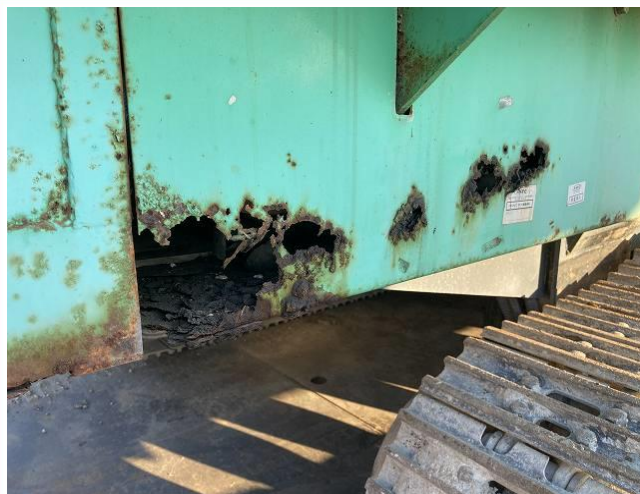
本体錆びによる腐蝕穴散見

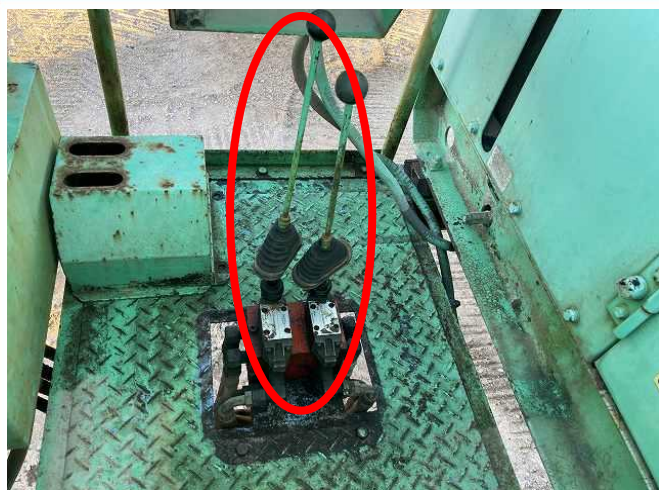
走行レバーガタ付きあり

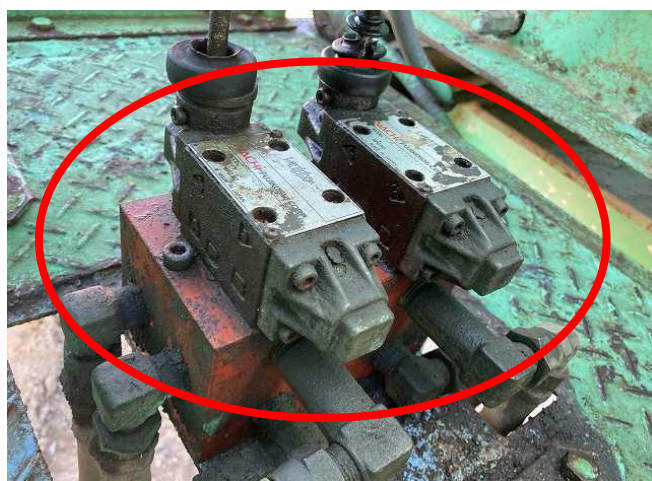
走行レバーバルブ油漏れ

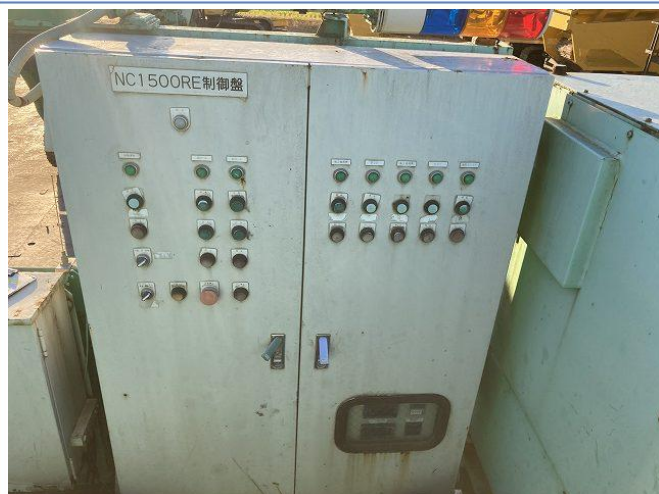
自動モード操作不能

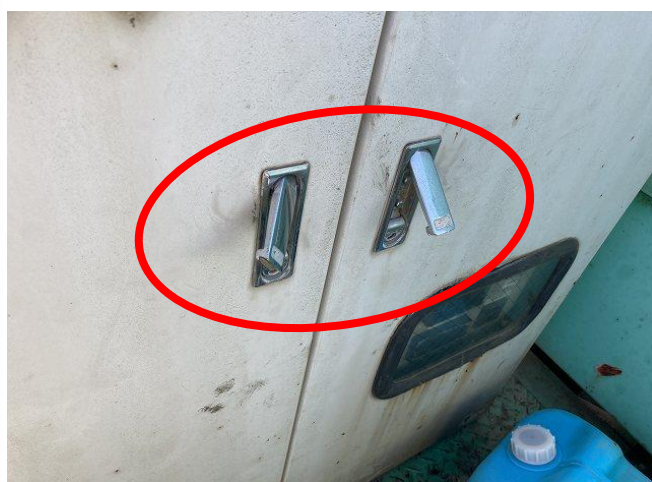
操作配電BOX開閉ノブ不良

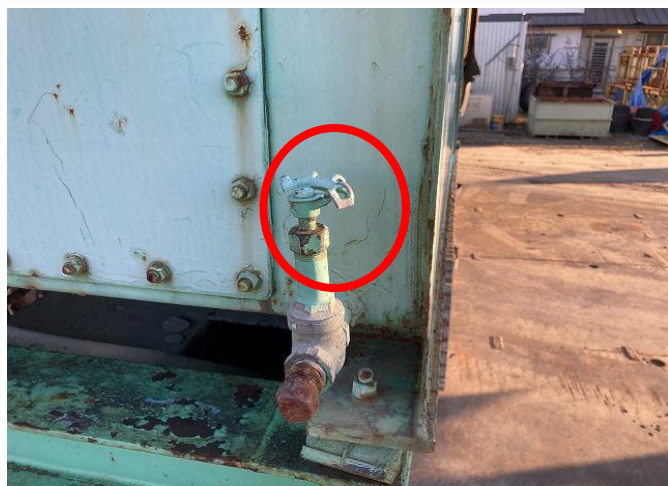
作動油ドレンバルブハンドル破損

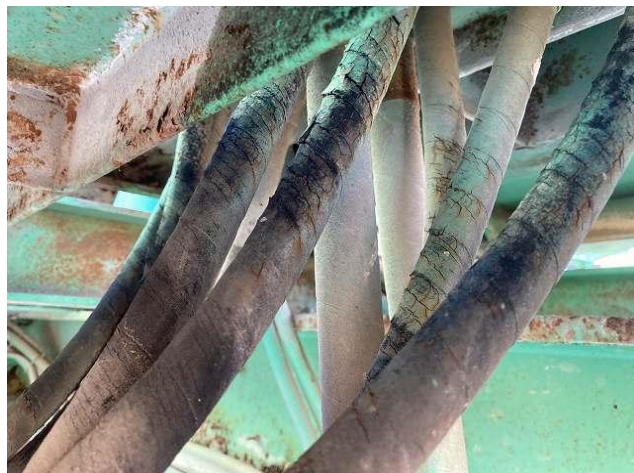
各油圧ホース劣化ひび割れ

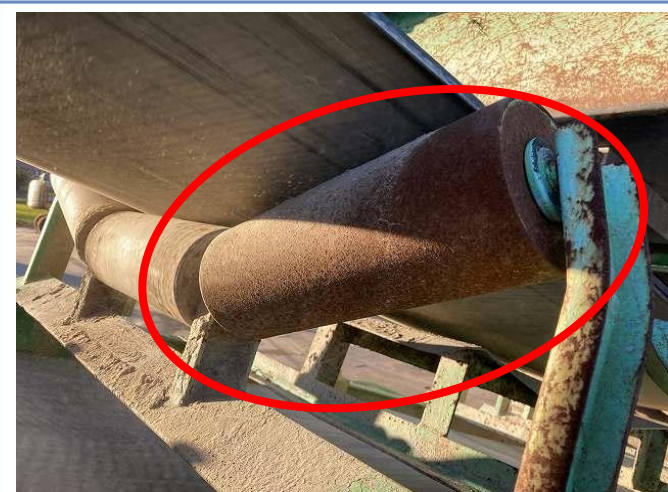
ベルコンサイドローラー固着1か所固着

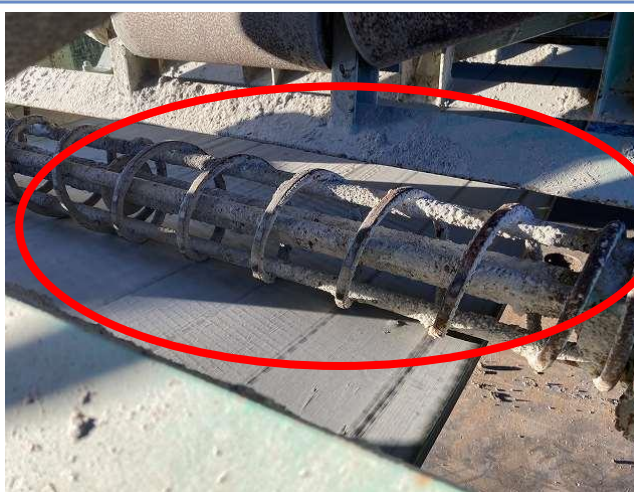
ベルコン下部スパイラルローラー不良

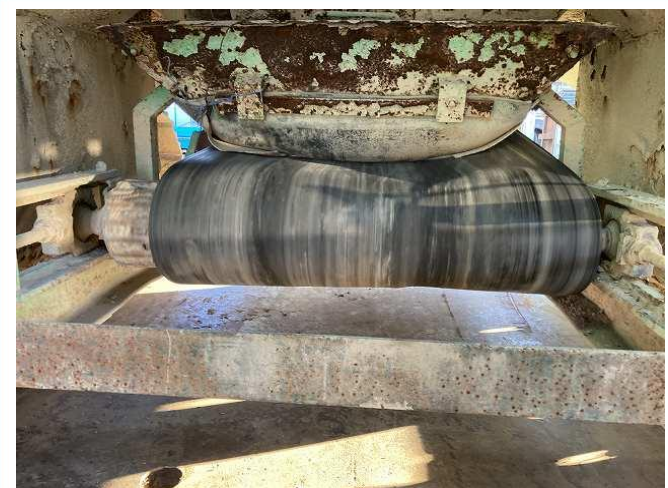
ベルコン偏り（右ズレ）

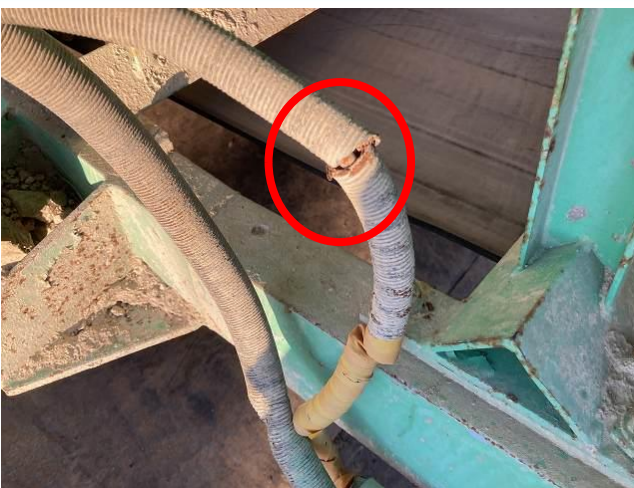
ベルコンモーター配線カバー破損散見
