【型式】 PC120-8_82412

不具合箇所のご説明

作成日：2023/01/17

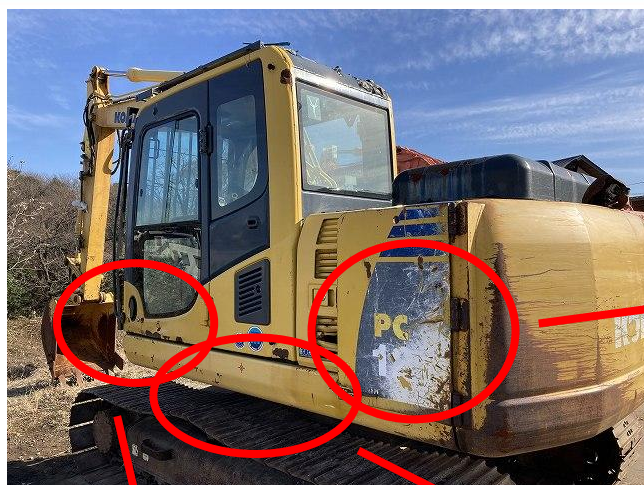
左側面損傷(全景)

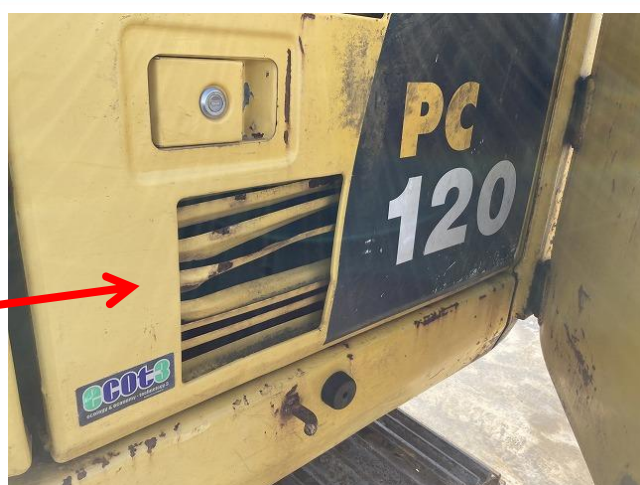
グリル変形

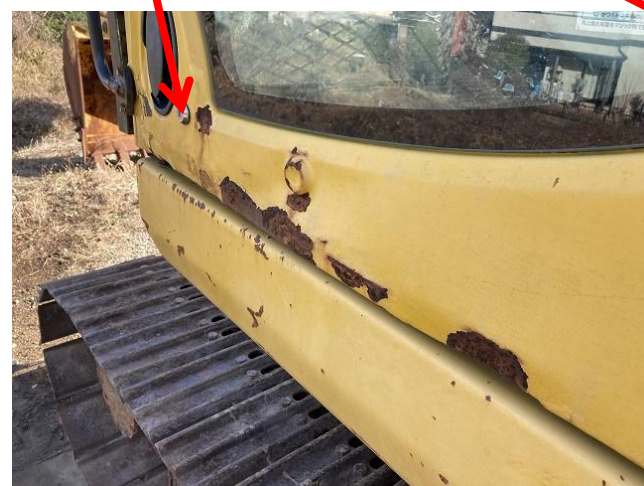
キャブドア腐食

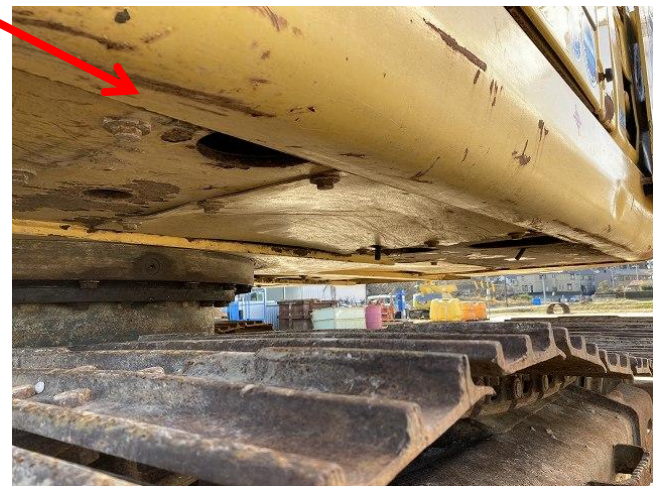
底板へこみ

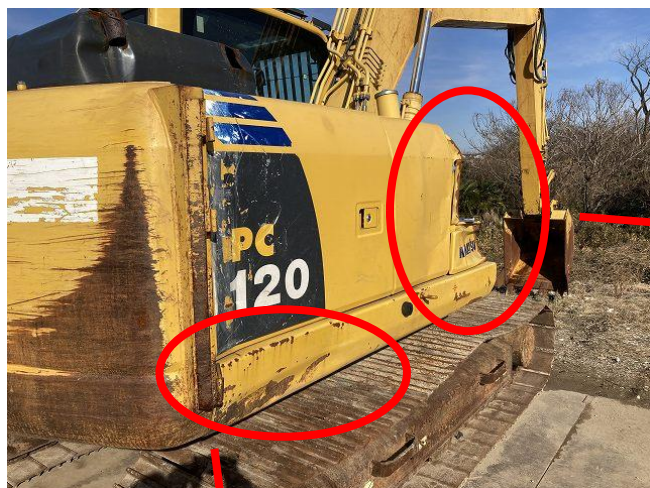
右側面損傷(全景)

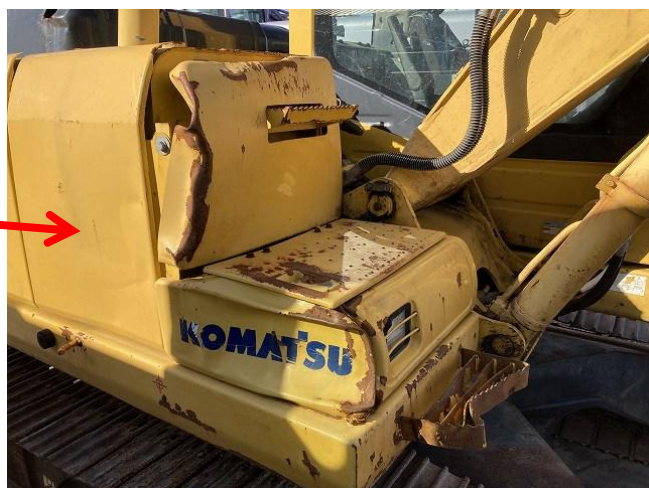
ステップ周り変形

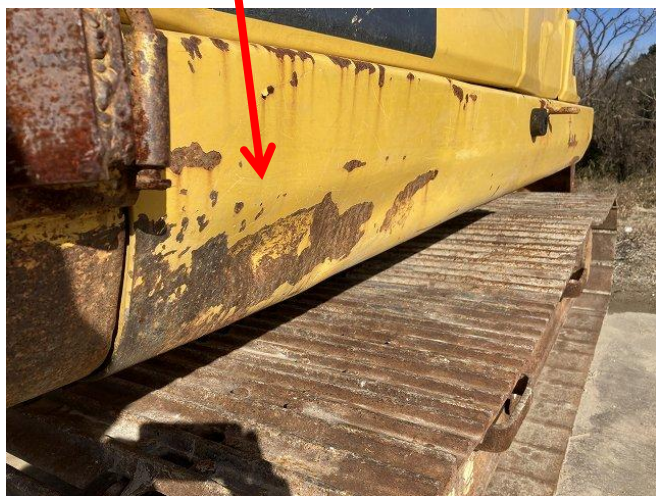
Dフレームへこみ

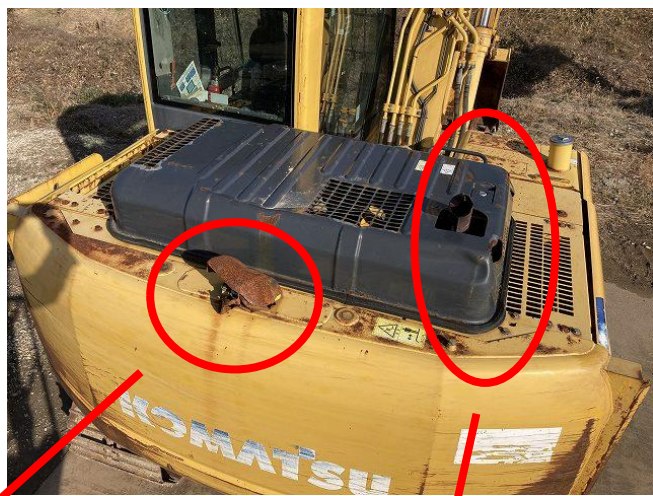
上部,背面損傷(全景)

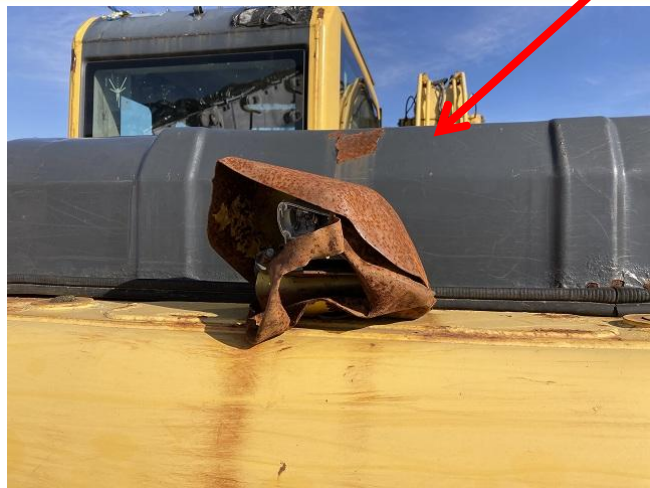
バックカメラ破損

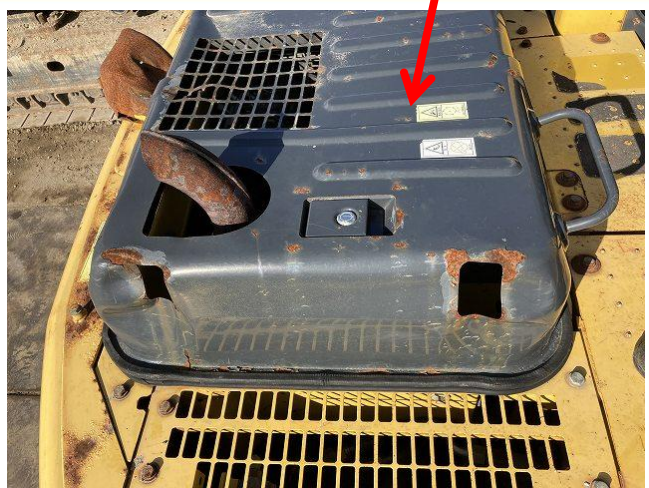
エンジンフード変形

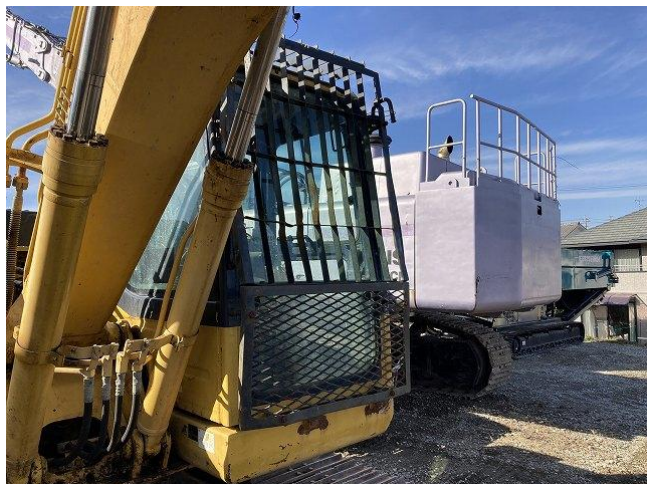
フロントガード変形

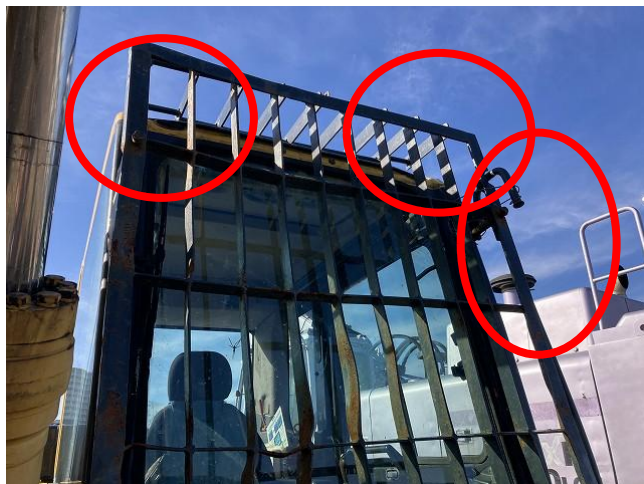
前照灯,ミラー欠損

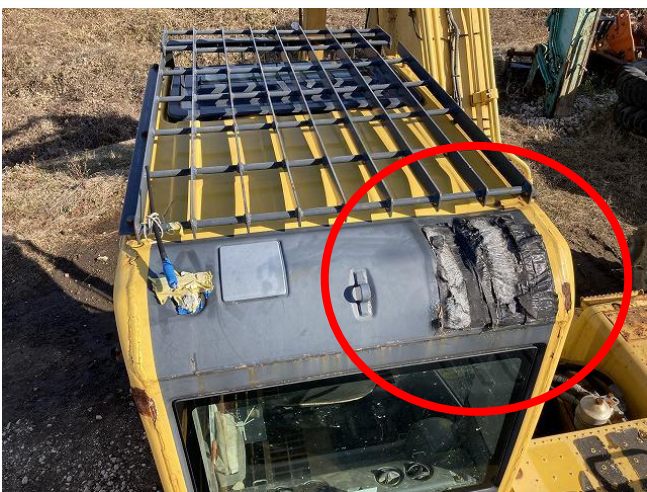
キャビンルーフ補修跡

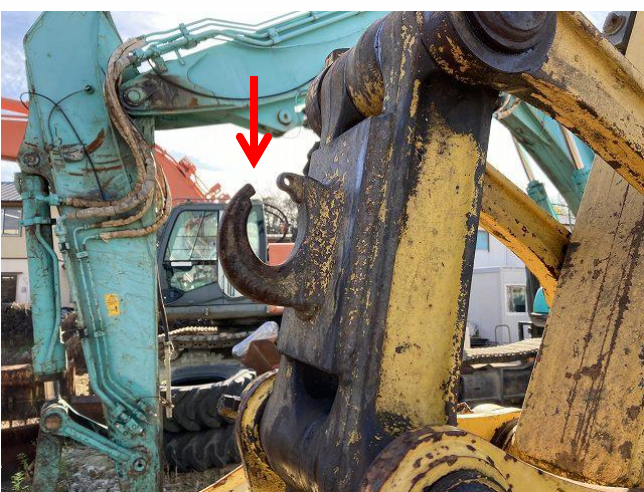
フックラッチ欠損

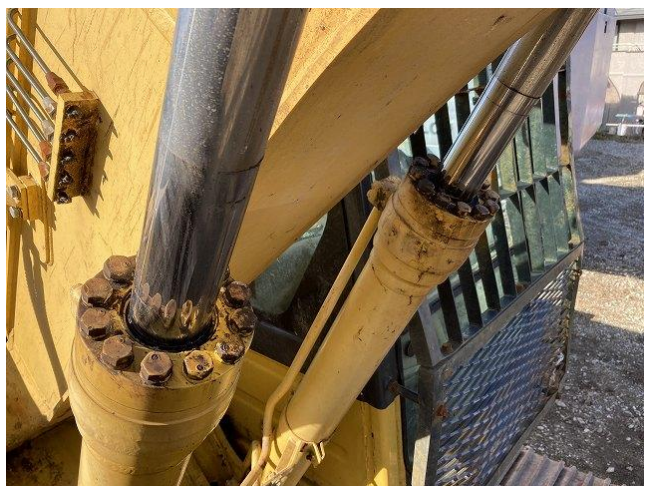
ブームシリンダー油漏れ(両側)

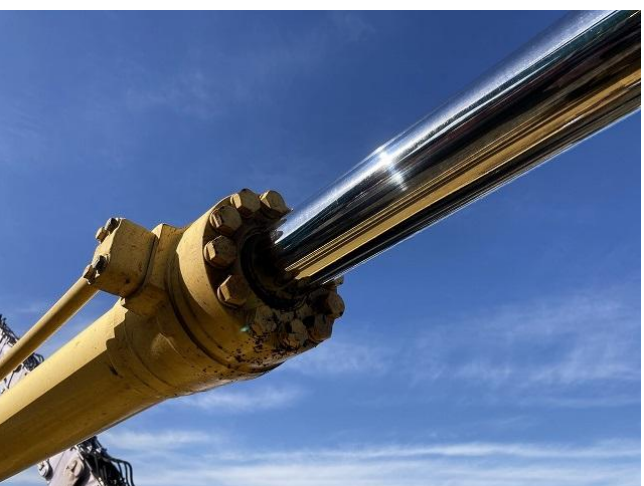
アームシリンダー油漏れ

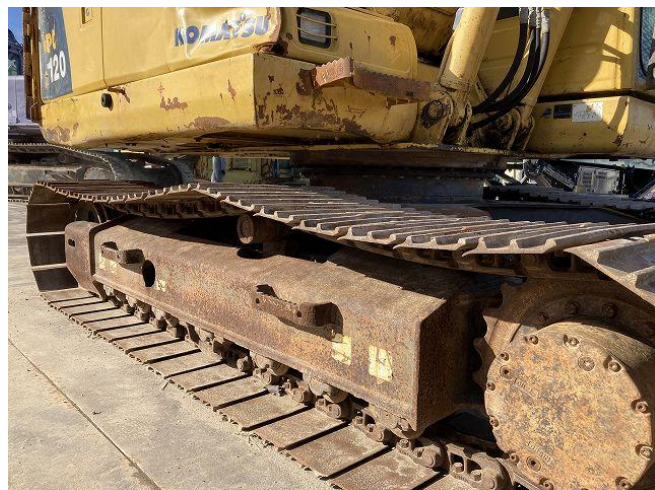
左側シューリンク伸び

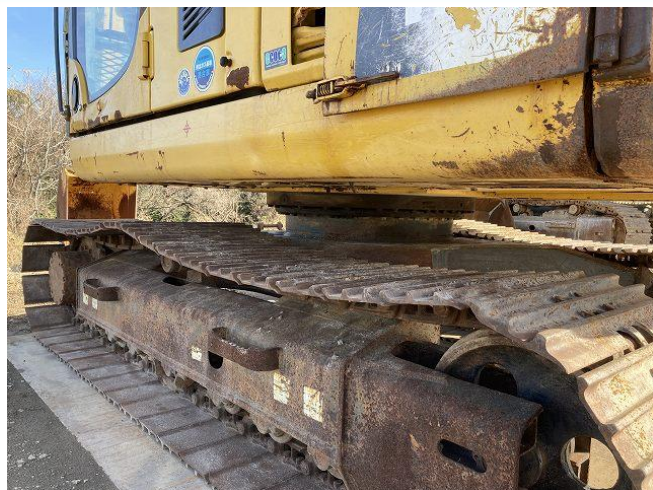
右側シューリンク伸び
