【型式】 FPC1600\_1094

不具合箇所のご説明 作成日：2021/11/09

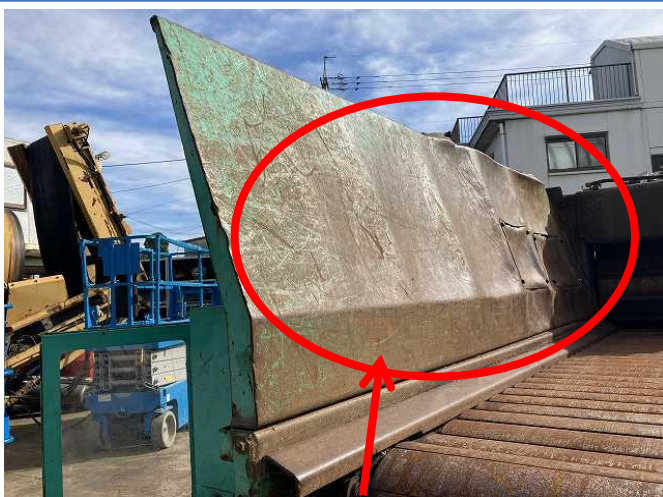
左側ホッパー波打ち

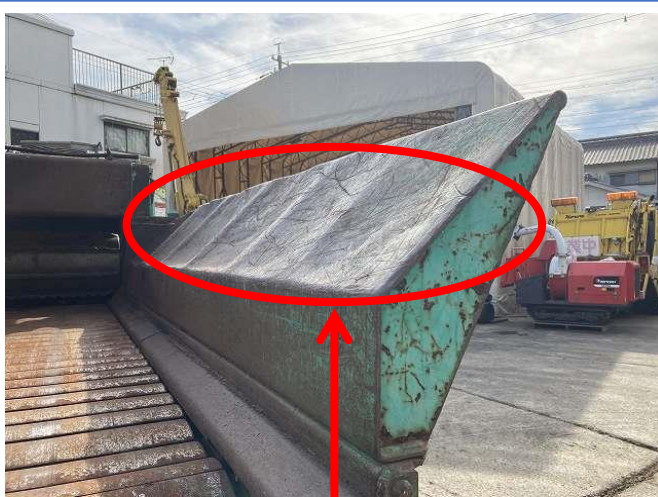
右側ホッパー波うち

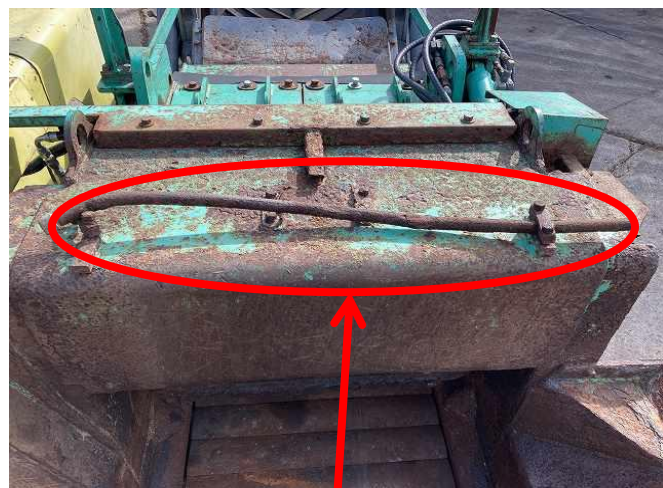
散水パイプ曲がり

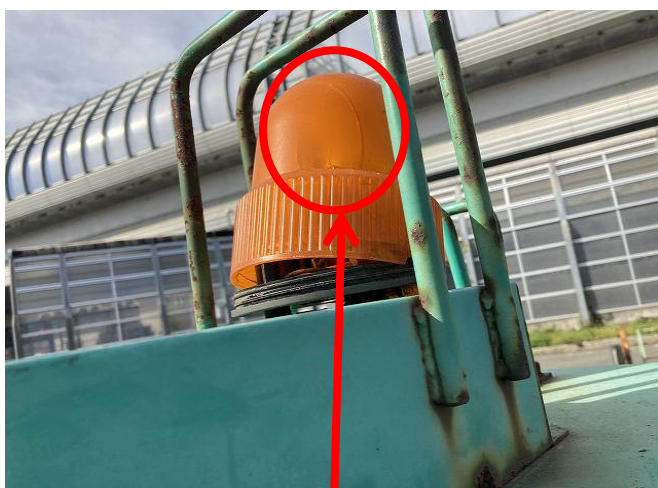
回転灯カバーひび割れ

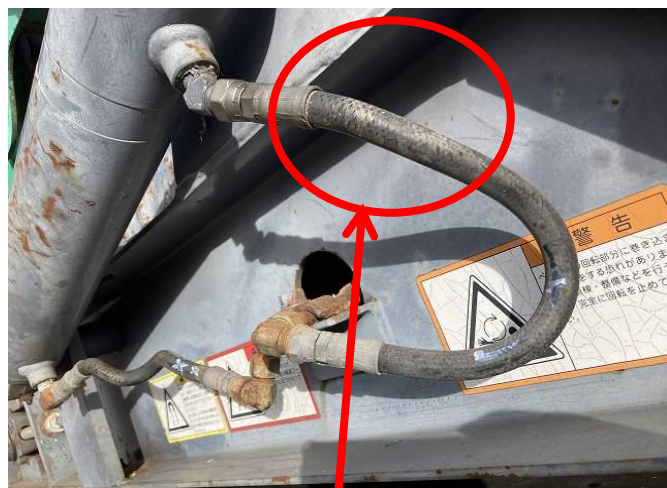
伸縮シリンダー油圧ホースひび割れ

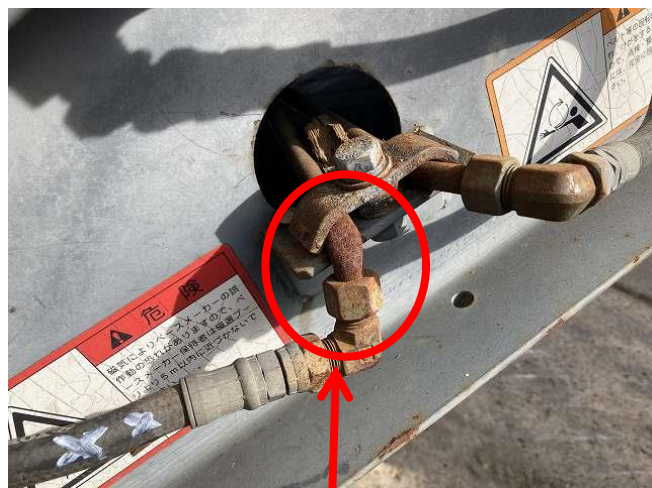
伸縮シリンダー油圧配管曲がり

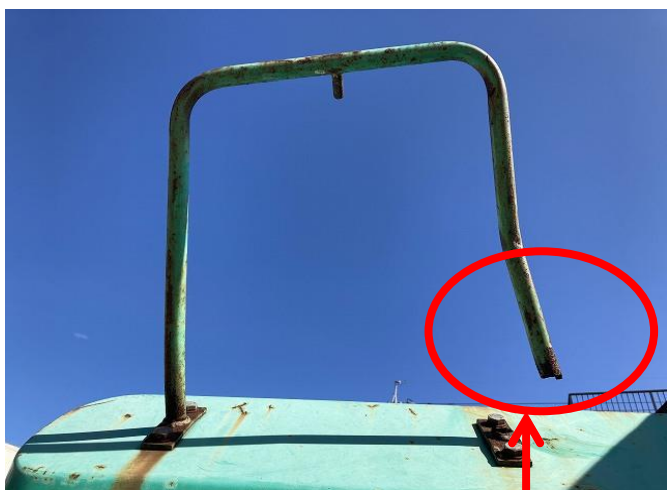
ミラー取付ステー破損

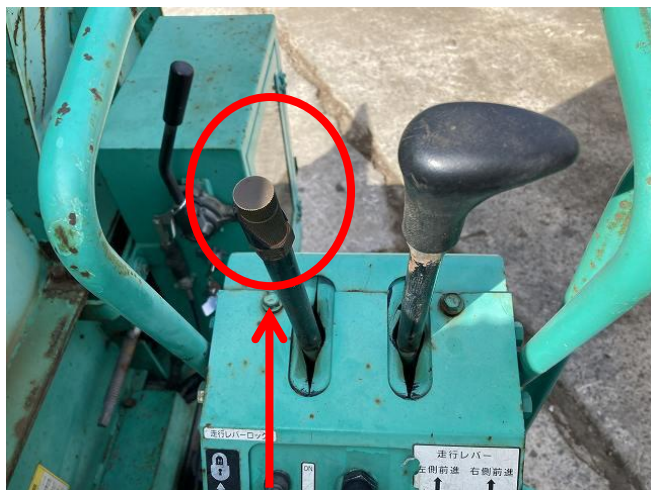
左側走行レバーグリップ欠損

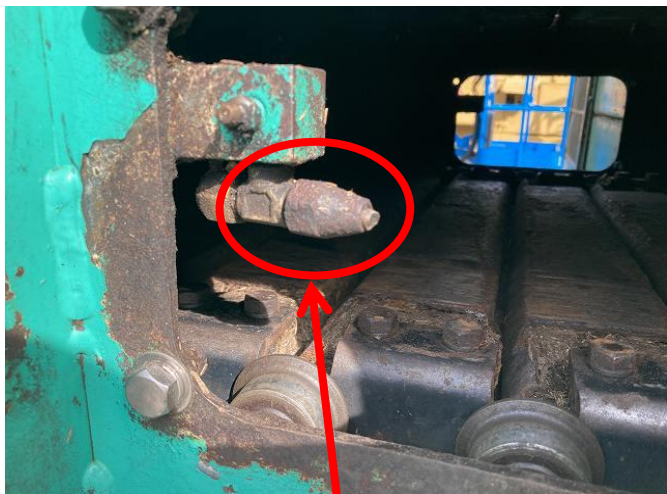
供給コンベアチェーンブリス配管欠損

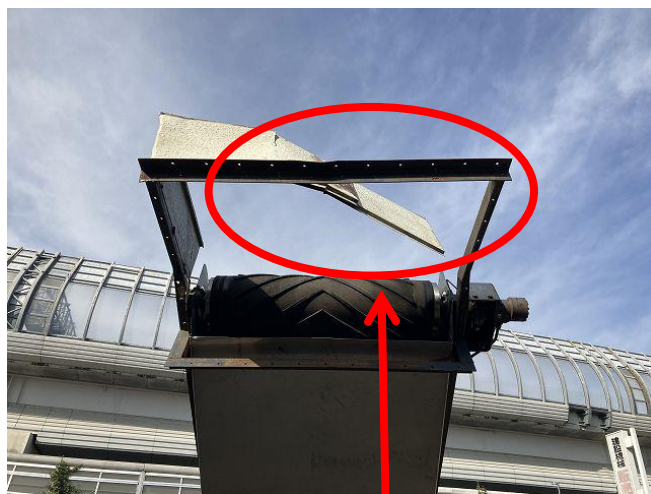
コンベアオリジナルカバー破損

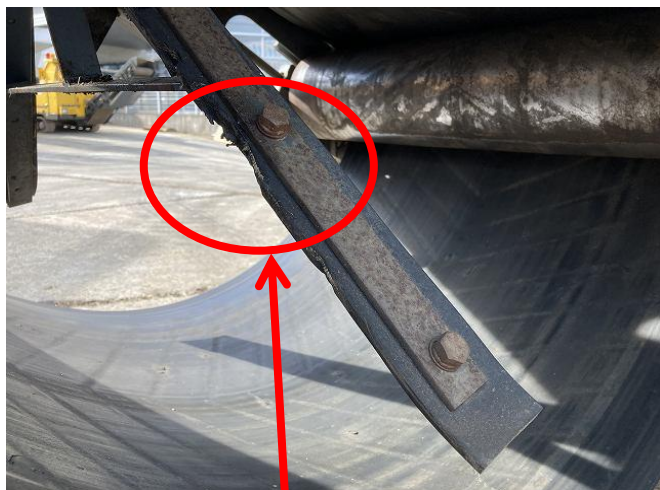
コンベアスクレーパーゴム削れ
