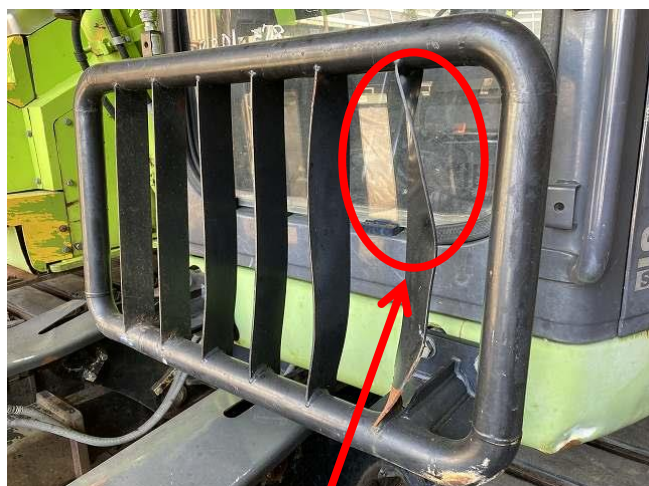
キャビンガード変形

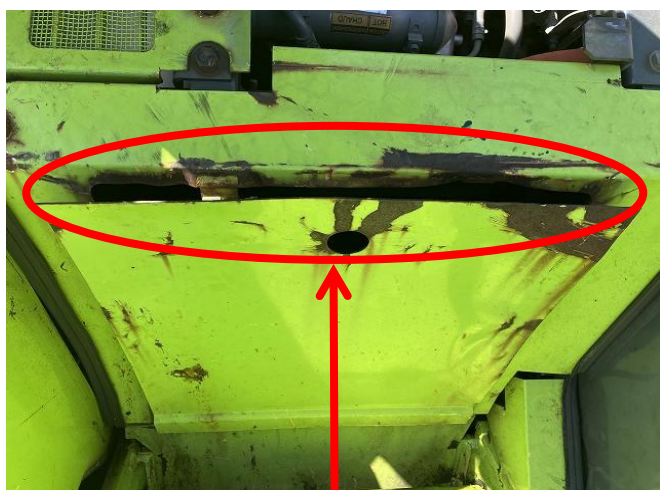
旋回装置カバー変形

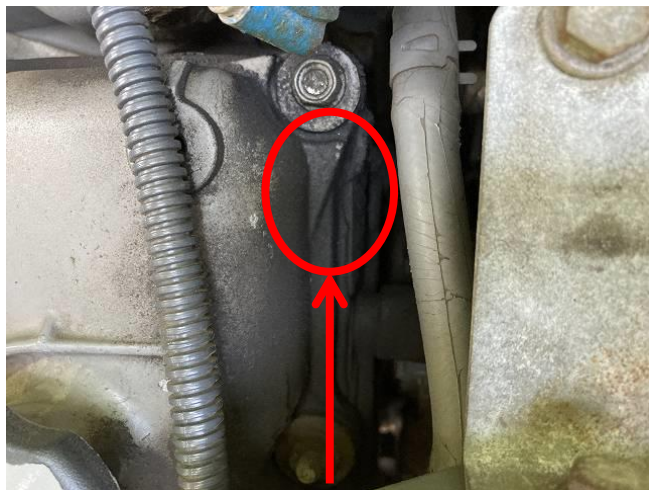
E/Gタペットカバーパッキン油滲み

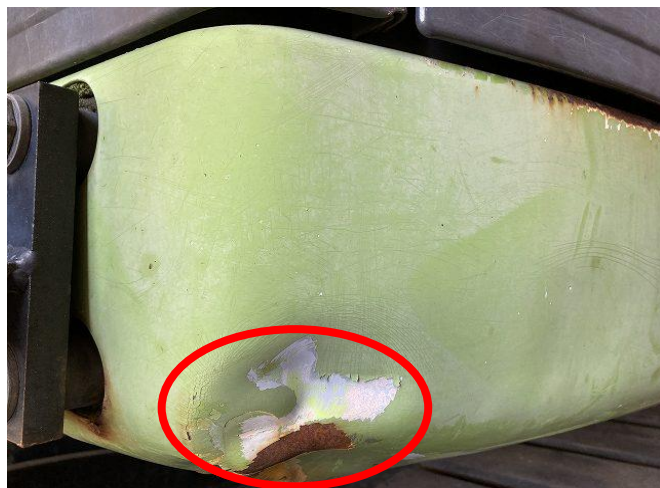
サイドフレーム変形

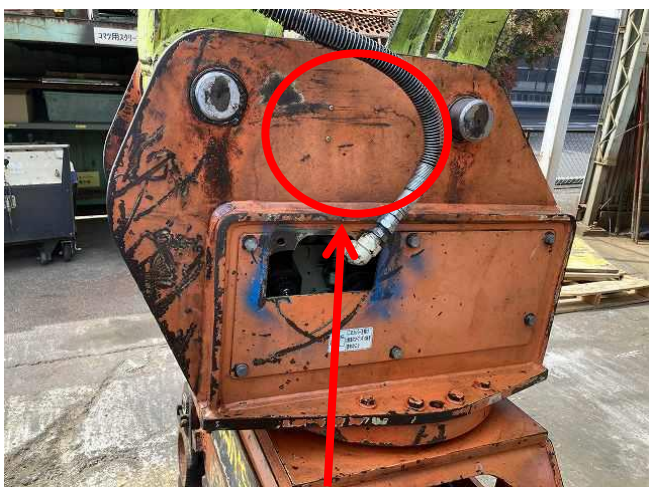
グラップル銘板欠損

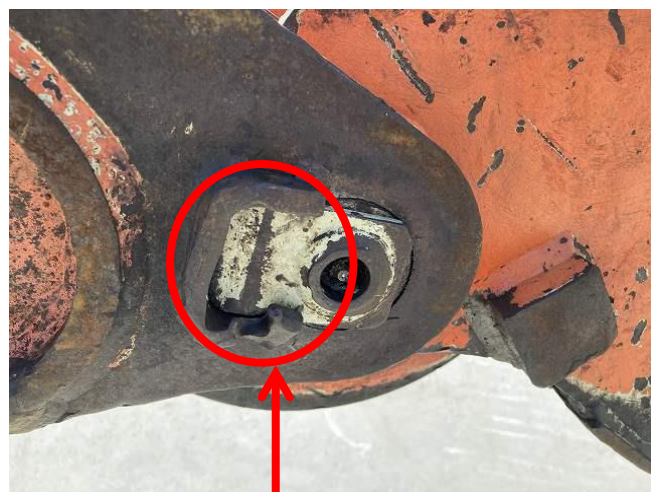
グラップルフォークピンストッパー破損

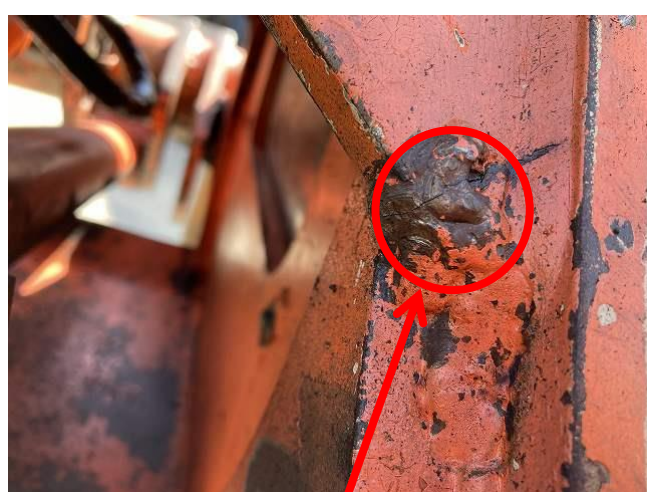
グラップルフレーム溶接補修跡有り

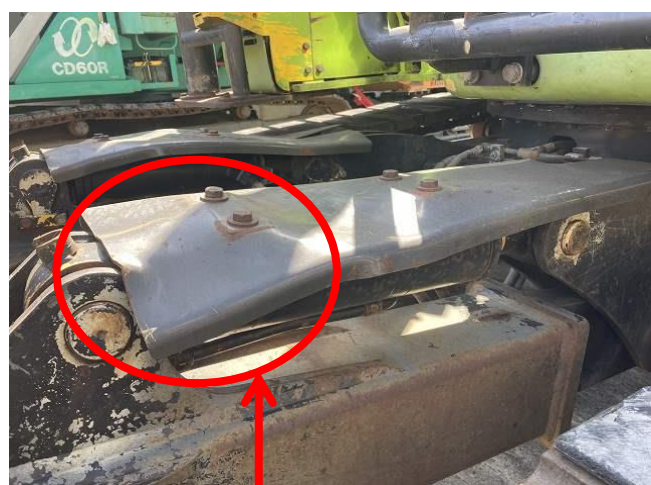
排土板シリンダーカバー変形

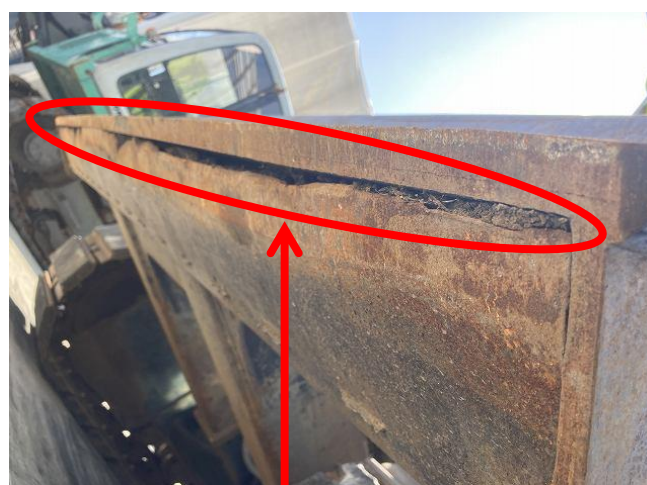
排土板底板摩耗

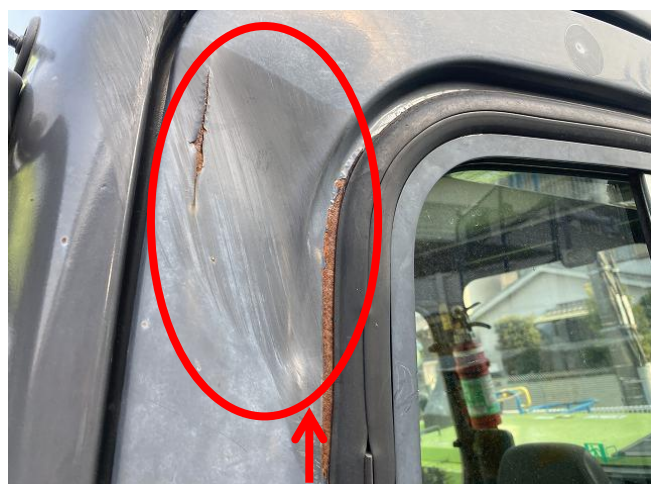
キャビンドア変形

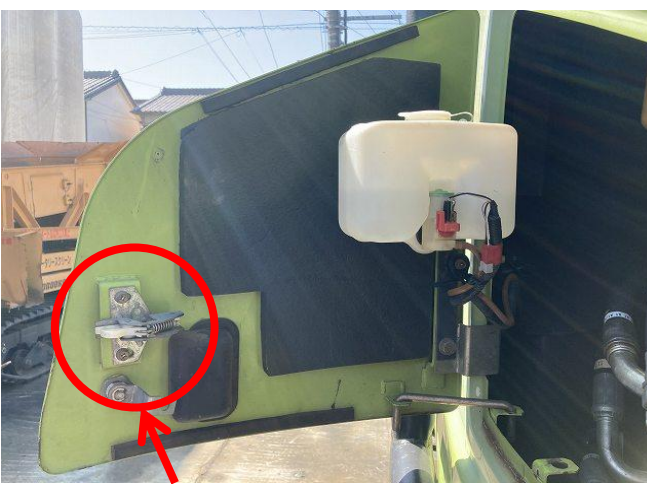
サイドドアキャッチ作動不調
