【型式】 MRS-36_61066

整備箇所のご説明

作成日：2022/5/19

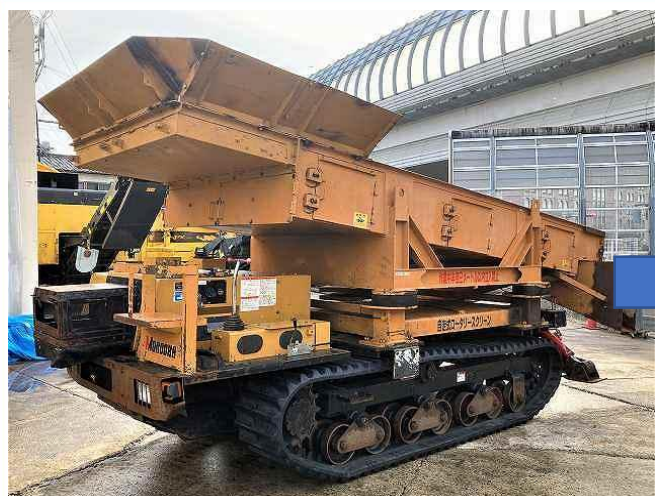
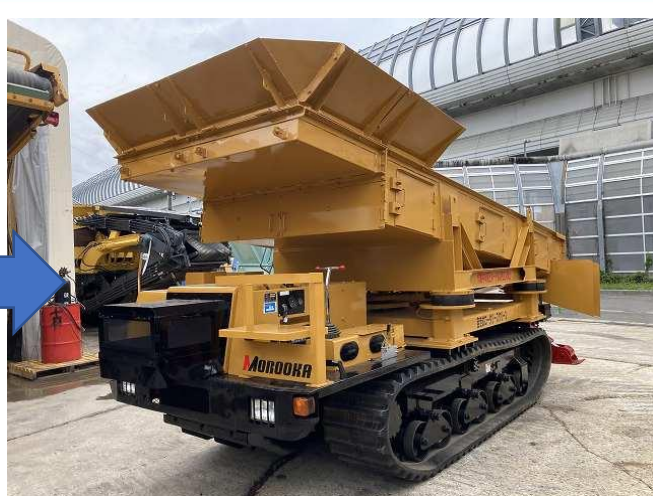
本体全塗装

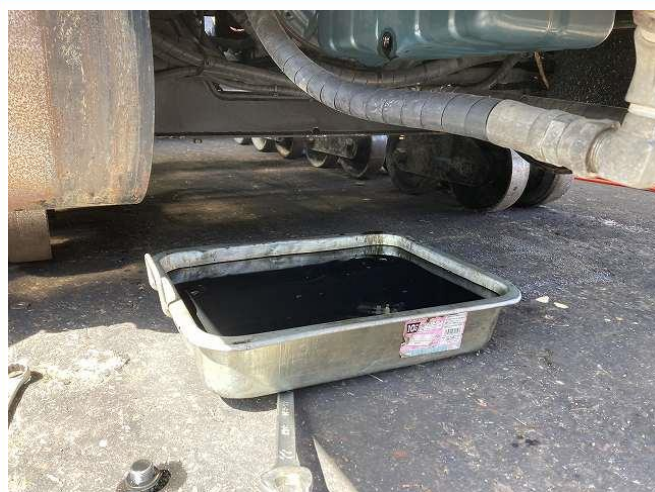
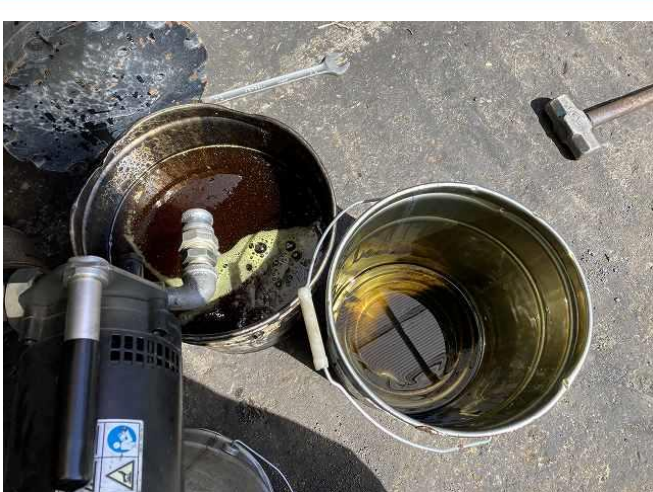
エンジンオイル&燃料、エアエレメント交換、作動油&エレメント交換

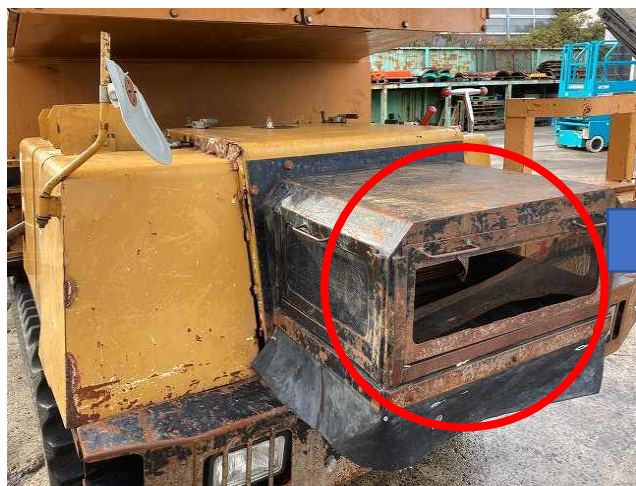
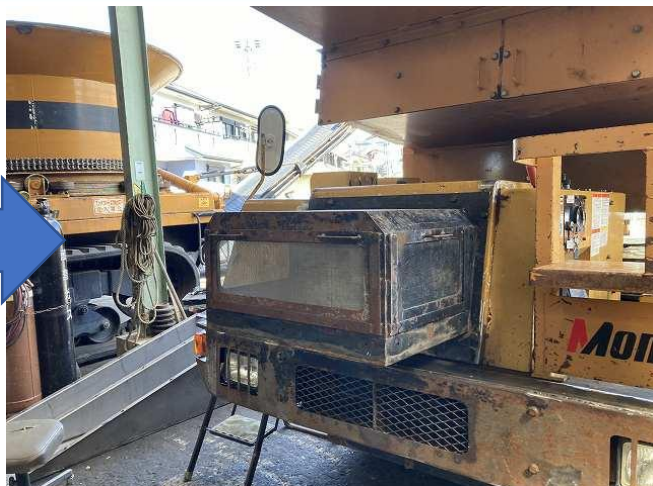
エンジンフードカバー腐食破損部分修理

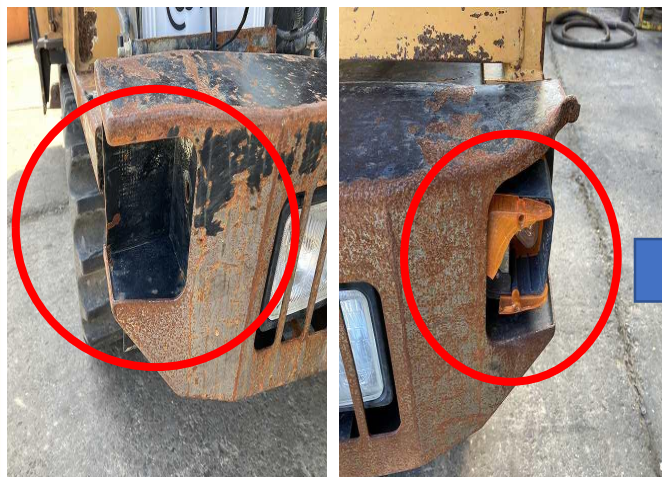
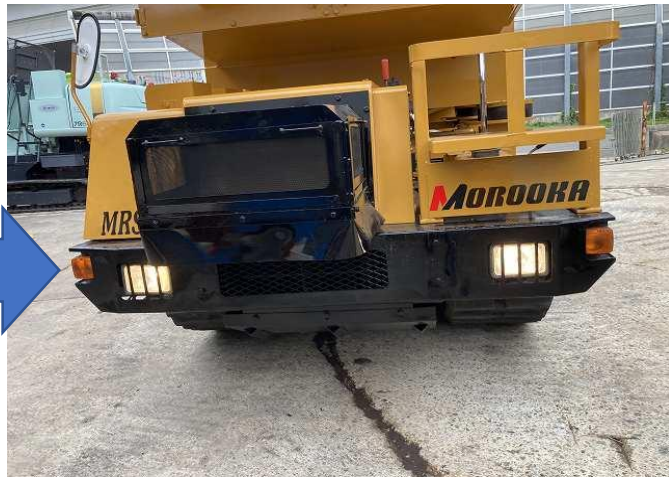
左右ウィンカー&ライト不良交換

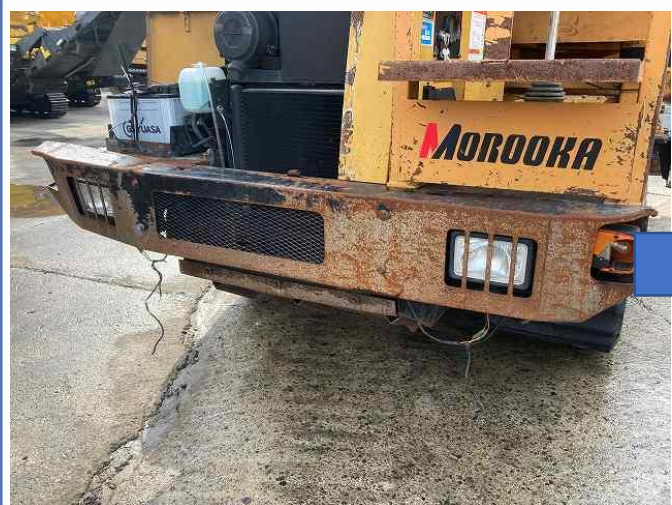
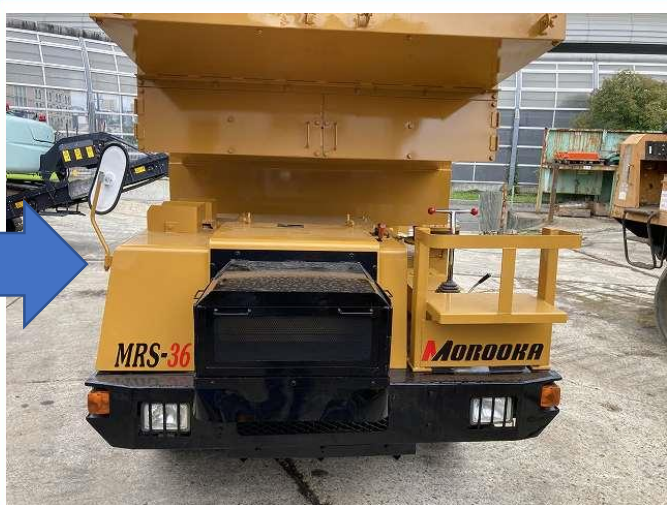
フロントバンパー変形の為板金修理

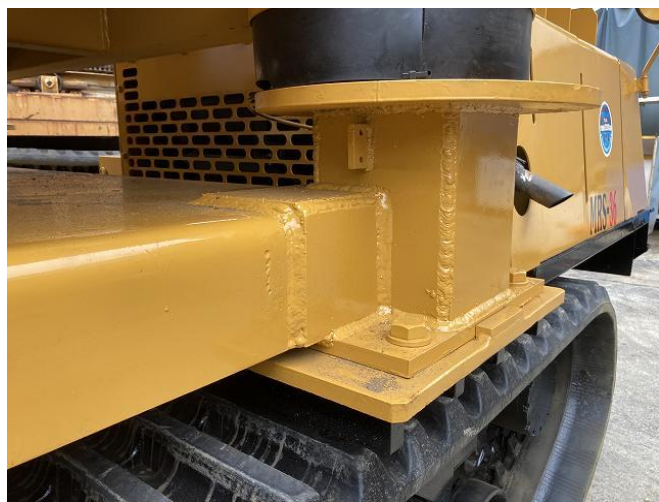
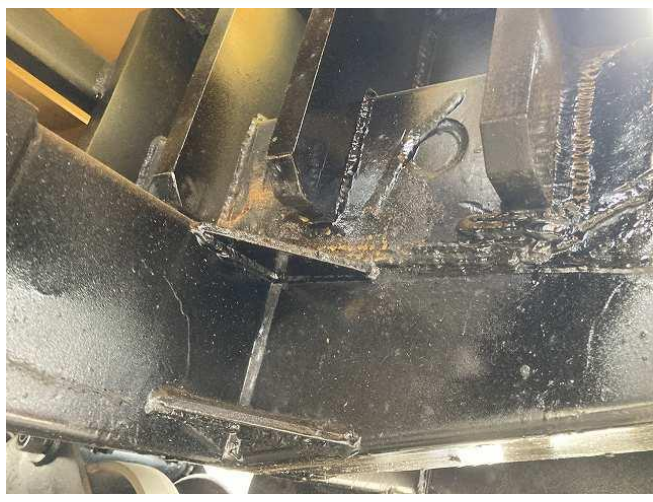
シャーシフレーム及びスクリーンフレーム再補強

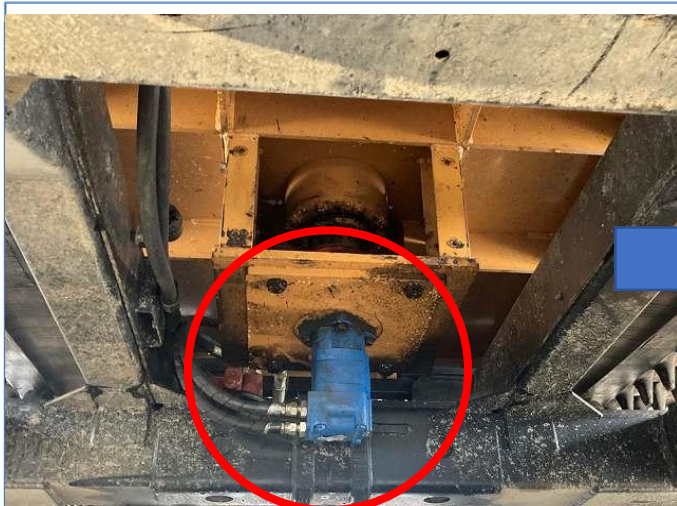
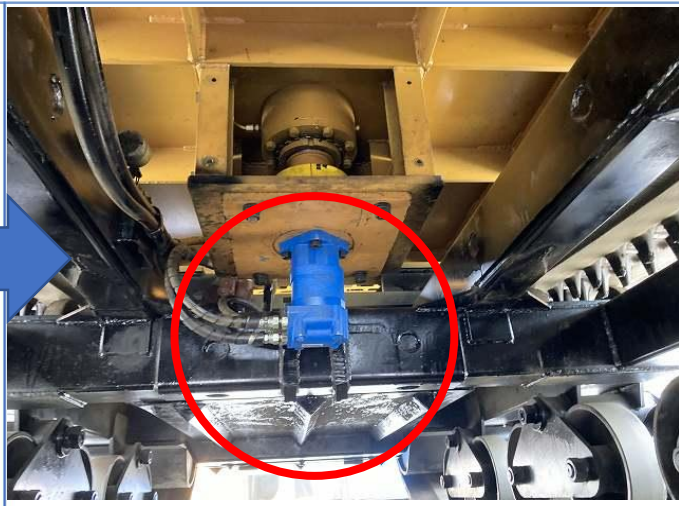
ロータリーモーター不良の為交換

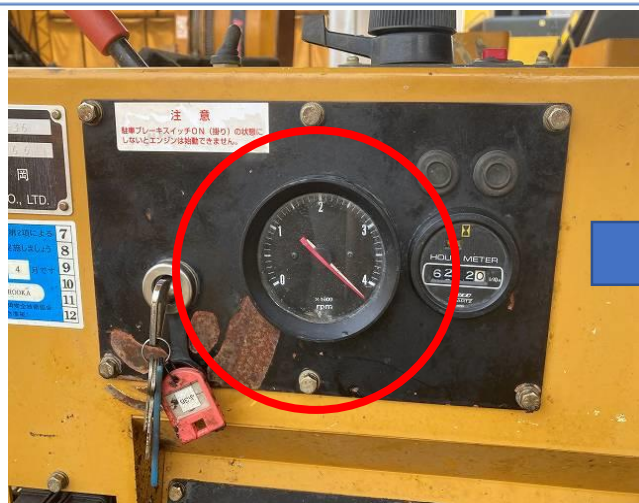
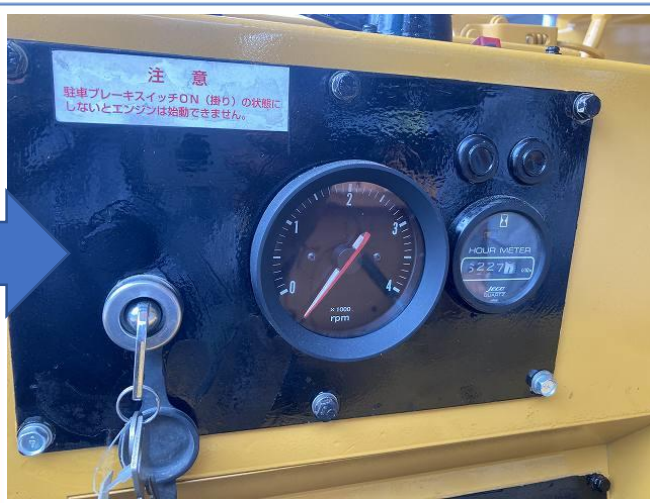
タコメーター交換

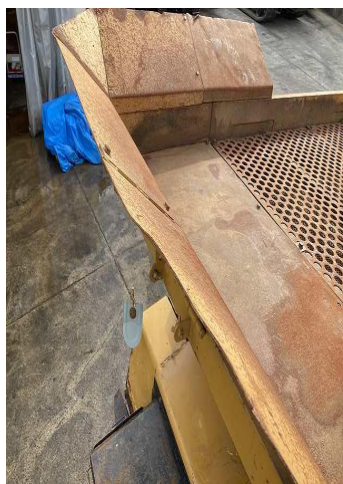
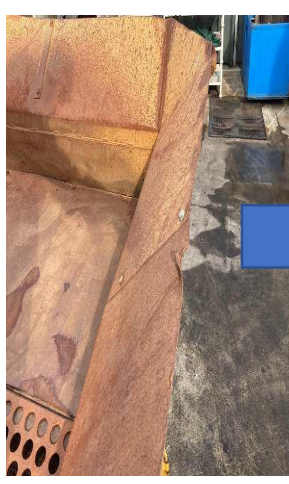
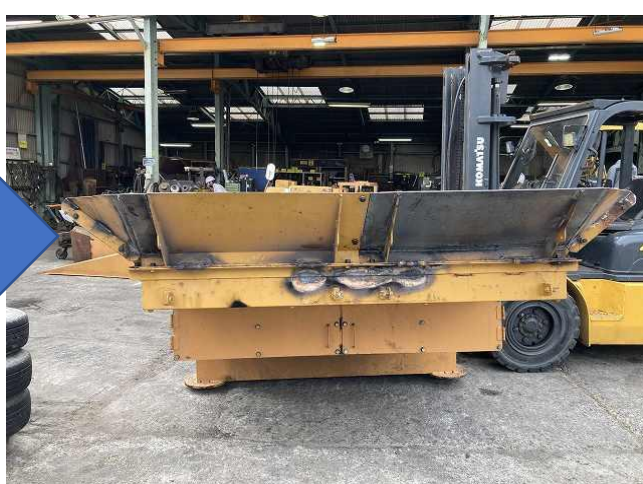
ホッパー変形凹みの為補強、板金

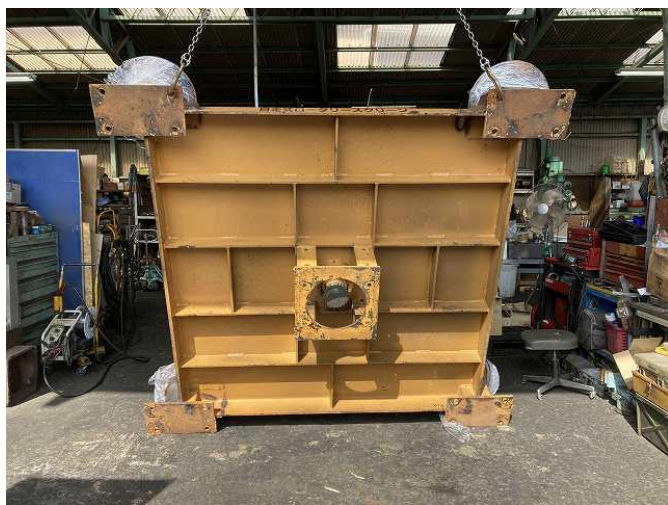
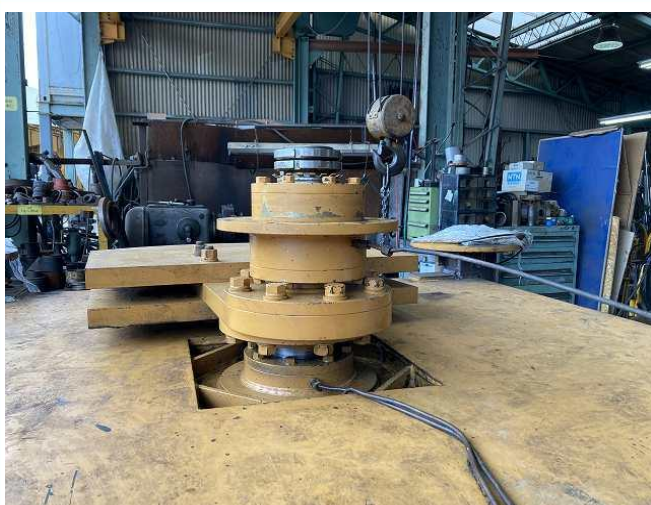
スクリーンデッキ脱着メインベアリング位置調整

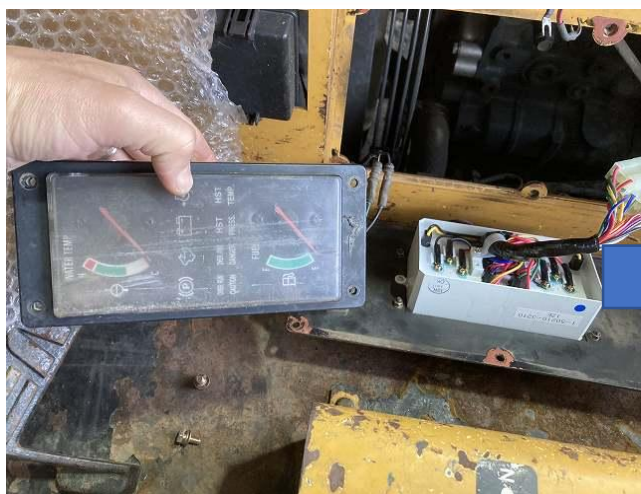
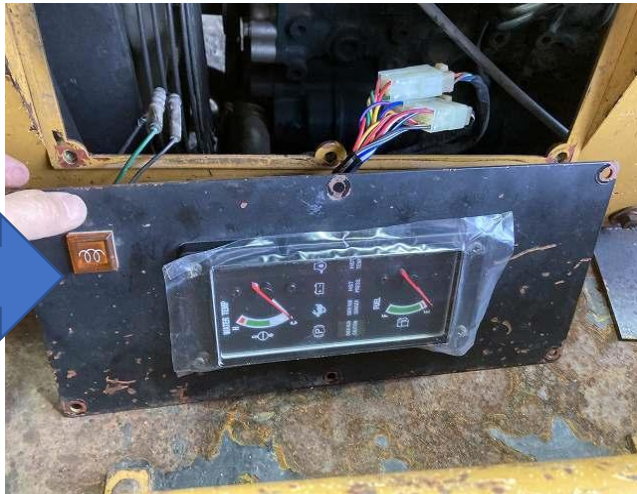
計器パネル交換

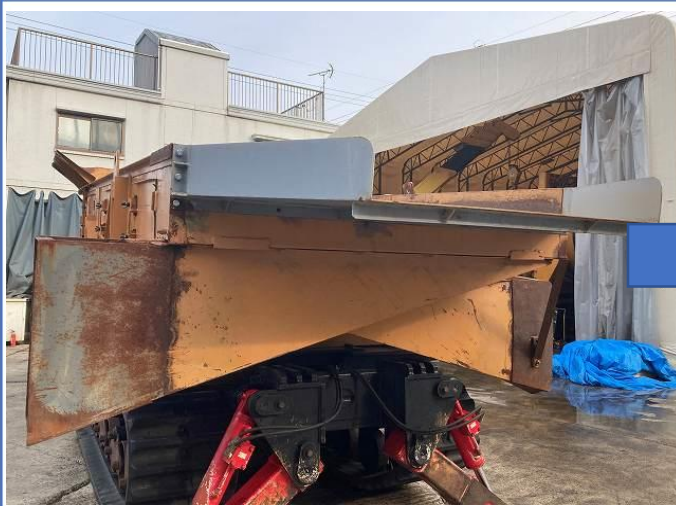
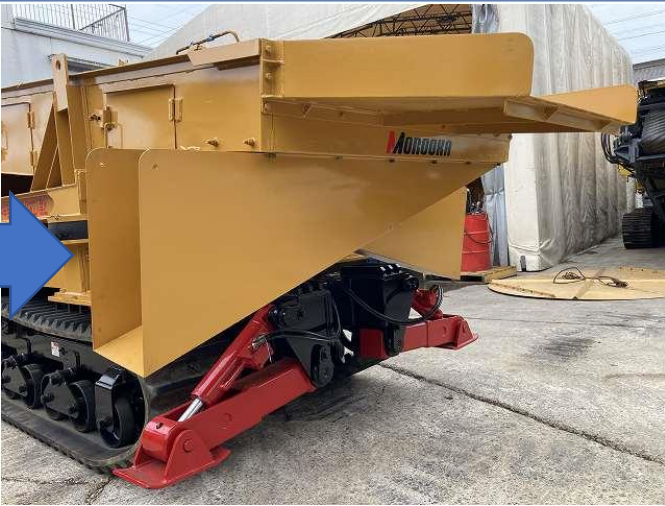
サイドシューター製作交換

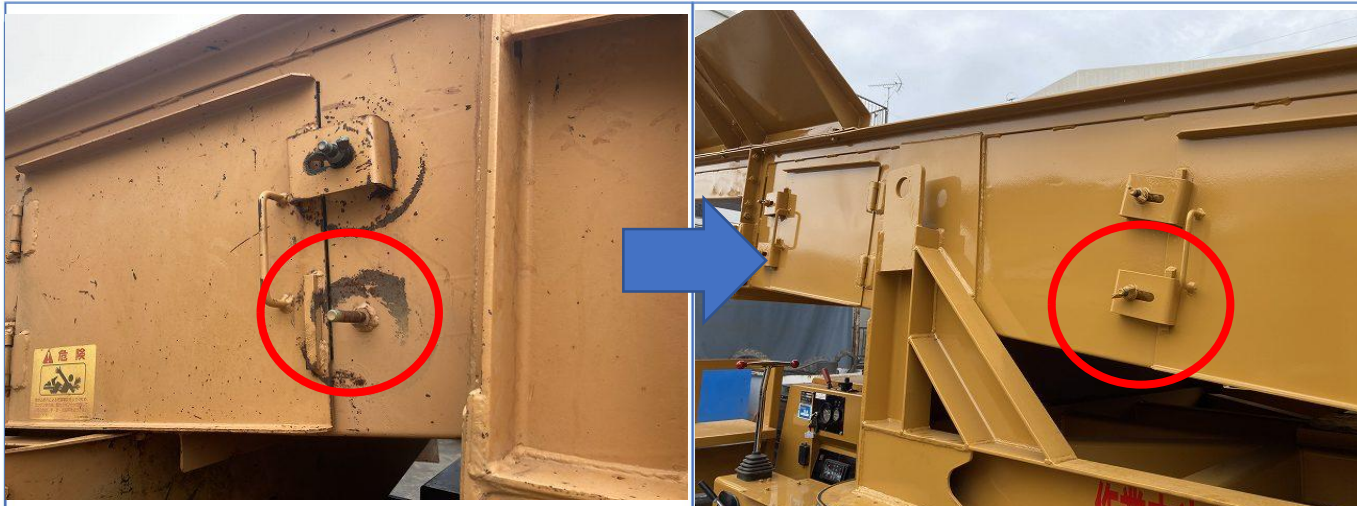
サイドカバー固定ブラケット欠損の為取り付け

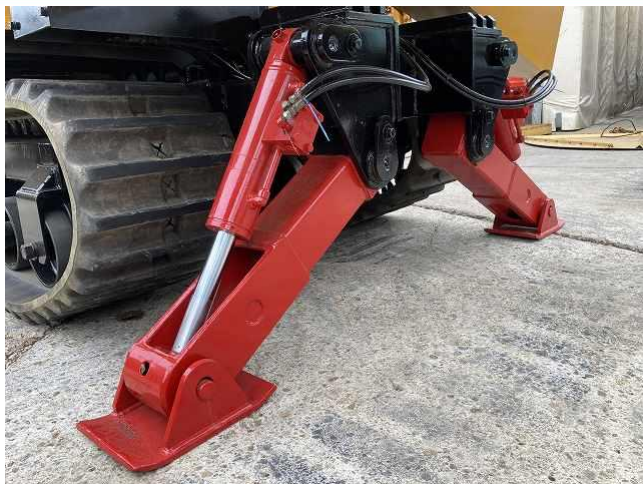
アウトリガーシリンダーロッド傷

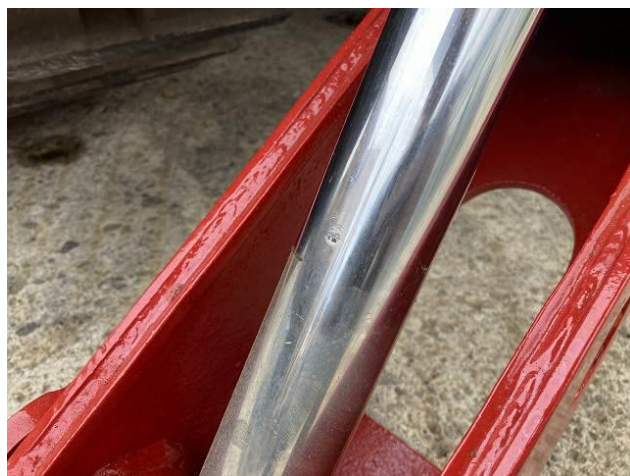
アウトリガーシリンダーロッド傷
