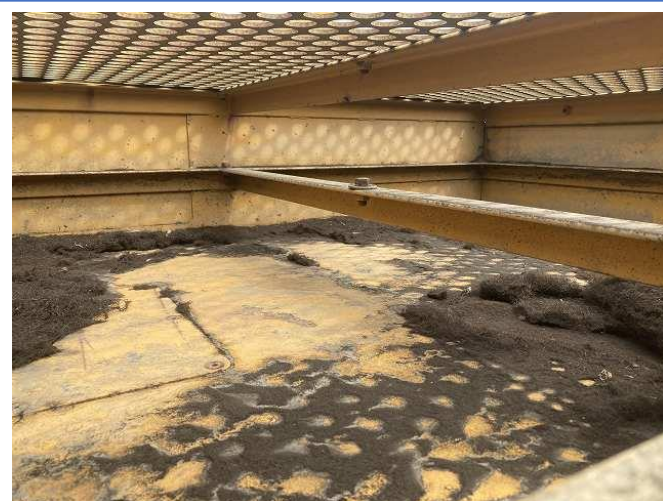
下段スクリーン欠損

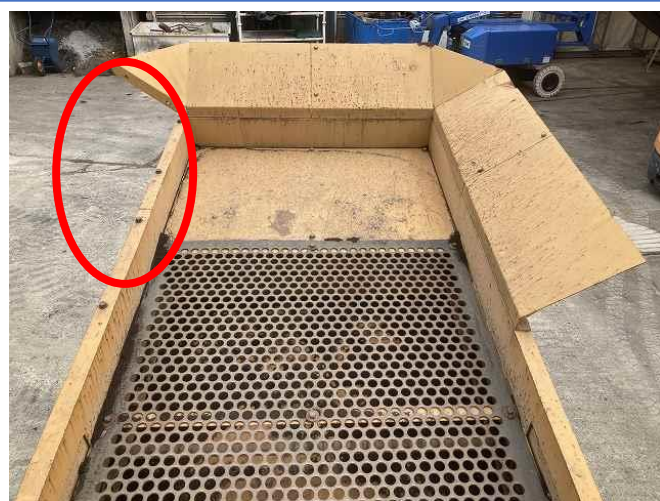
左側ホッパー欠損

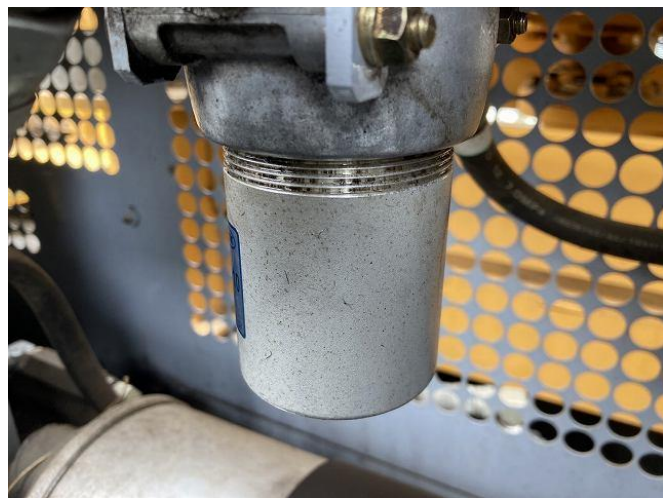
作動油エレメント油漏れ

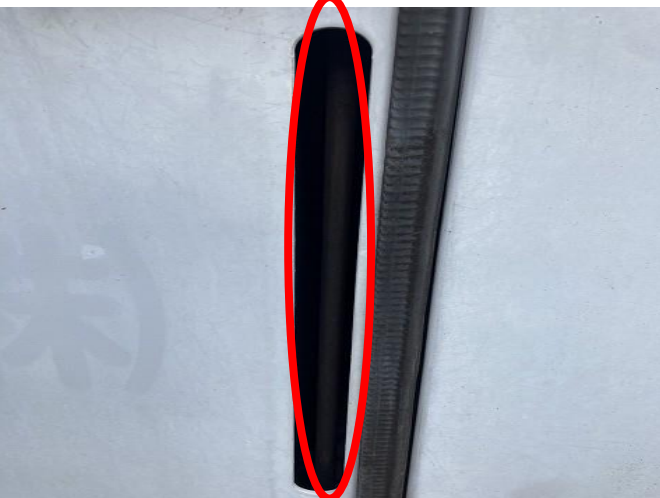
燃料ゲージホース劣化、曇り
