【型式】BR80T-1\_1030

不具合箇所のご説明

作成日：2022/07/08

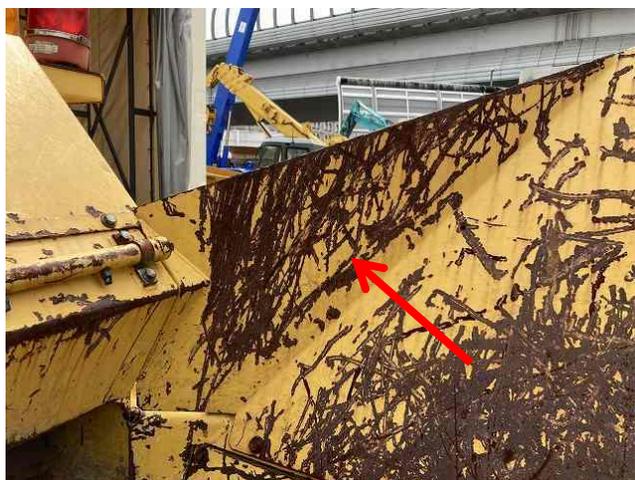
投入ホッパーへこみ(表側)

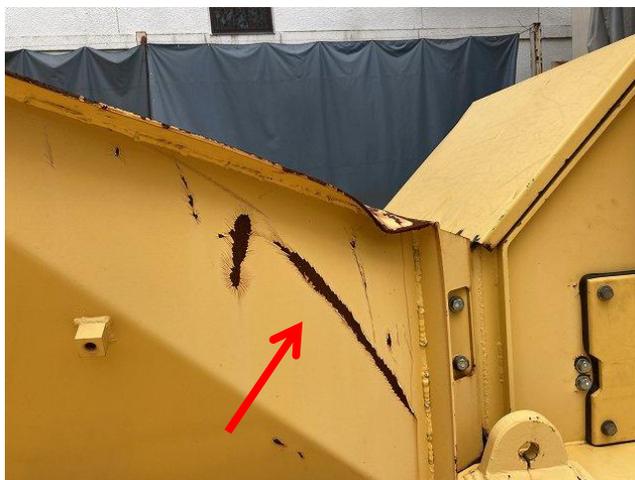
投入ホッパーへこみ(裏側)

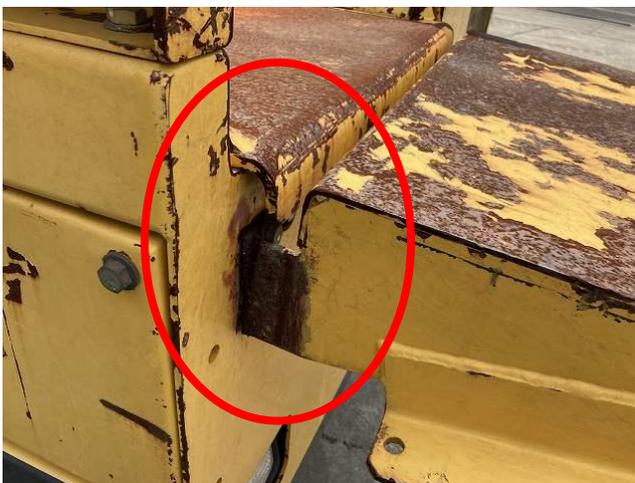
投入テーブルクラック(右側)

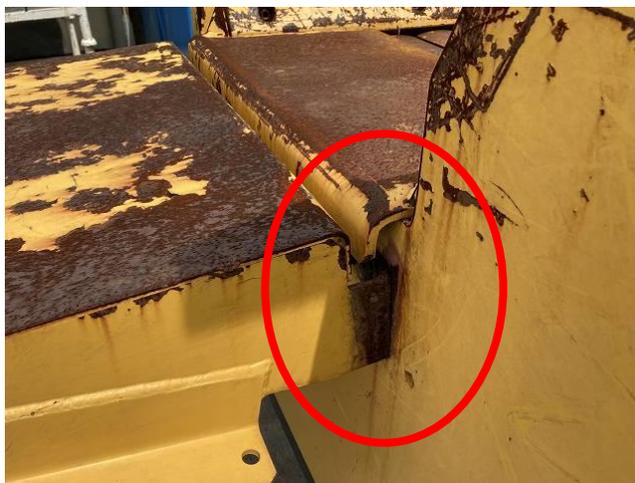
投入テーブルクラック(左側)

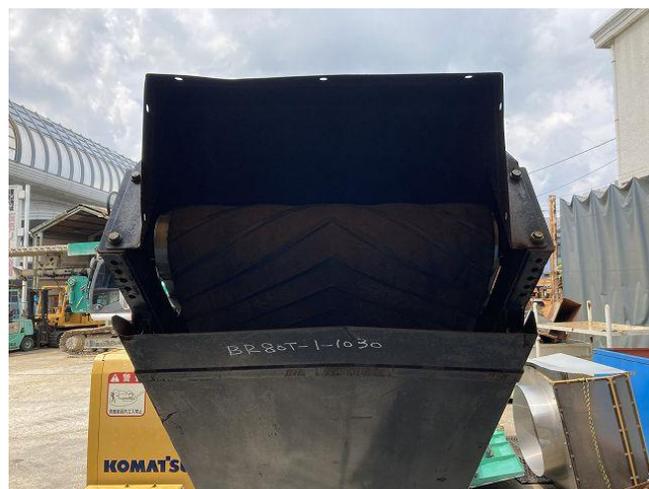
コンベアベルト偏り気味

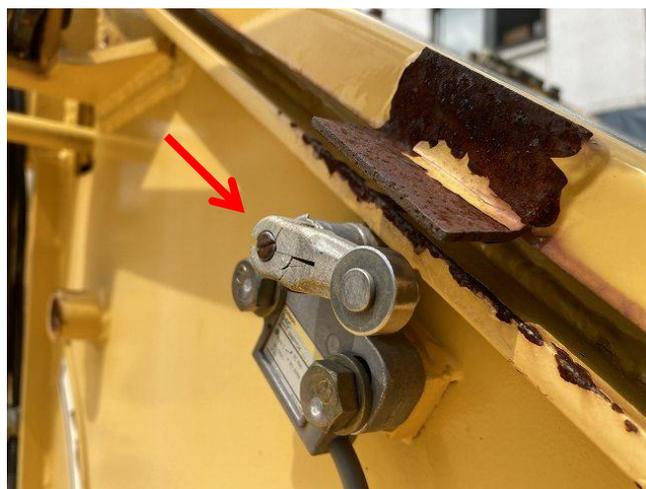
フード開閉センサー固着気味

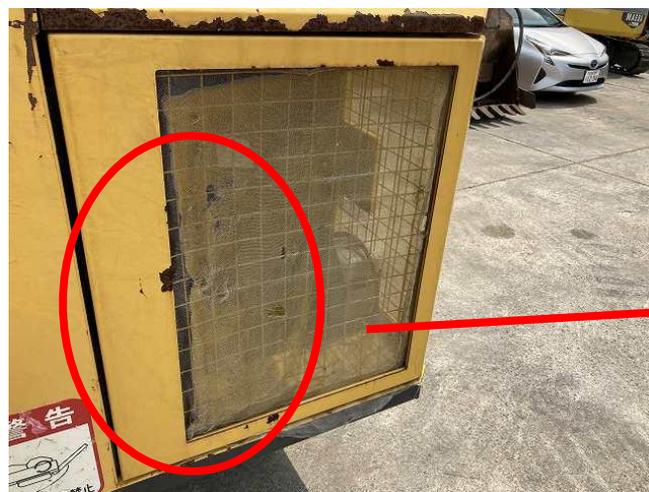
グリルネットほつれ①

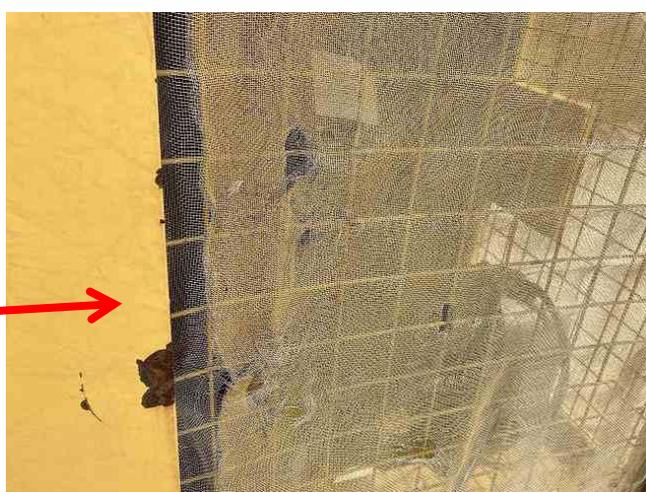
グリルネットほつれ②

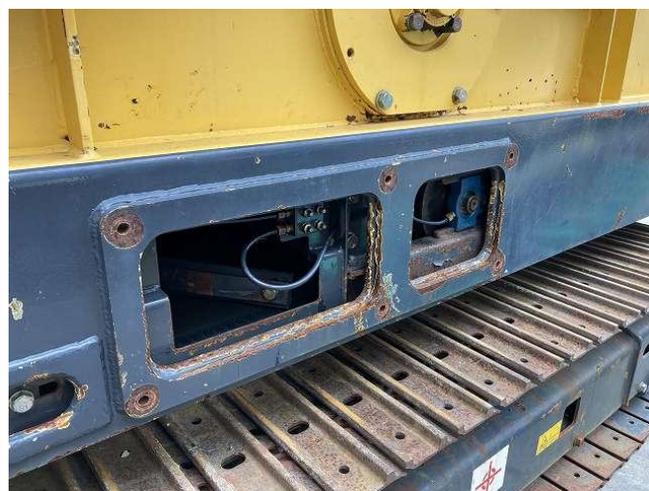
給脂口カバー欠損

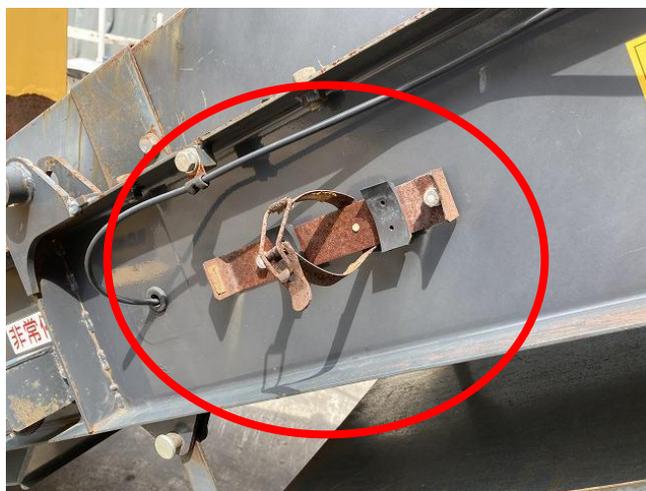
消火器欠損

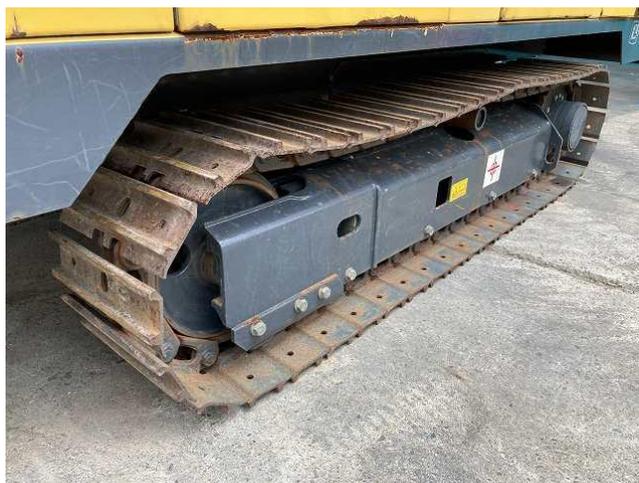
シューリンク伸び(左側)①

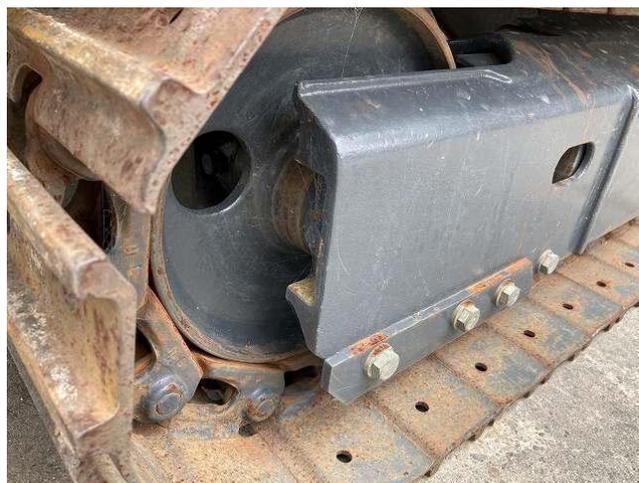
シューリンク伸び(左側)②

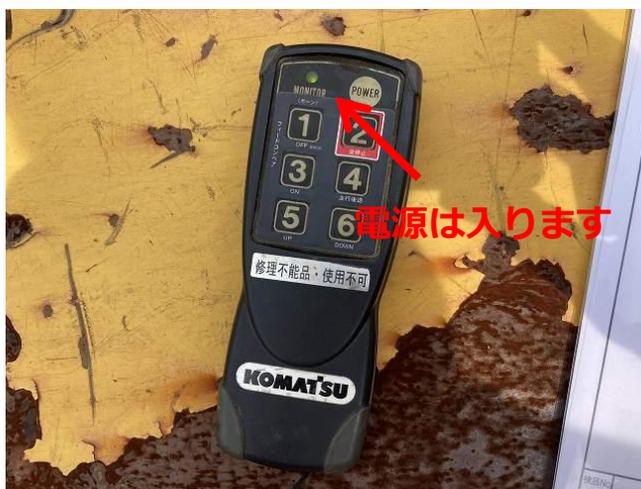
ラジコン動作不能
