【型式】 BR120T-1\_1035

不具合箇所のご説明

作成日：2022/8/26

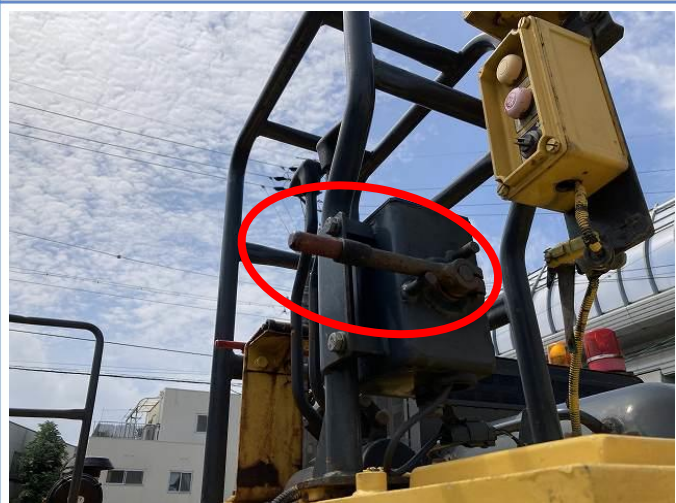
作業機安全レバー折損

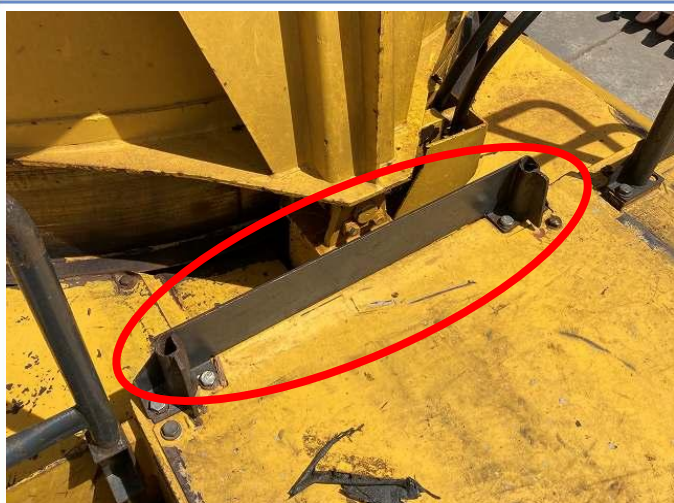
手すり柵 破断・欠損

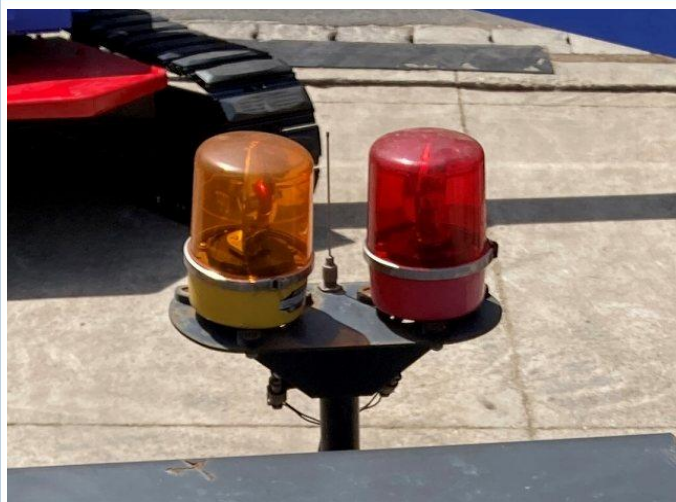
回転灯動作不良

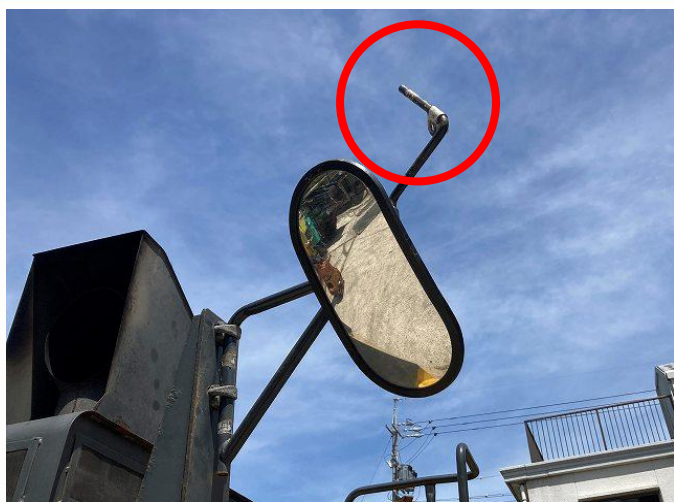
ミラー欠損

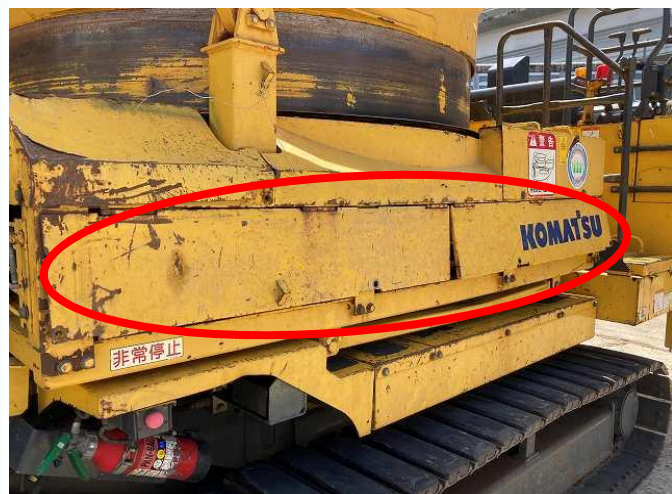
タブメンテナンス用サイドカバー変形

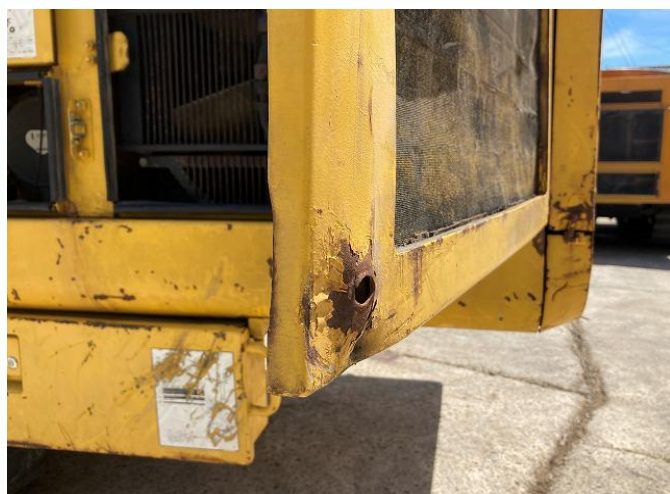
外装サイドカバー凹み

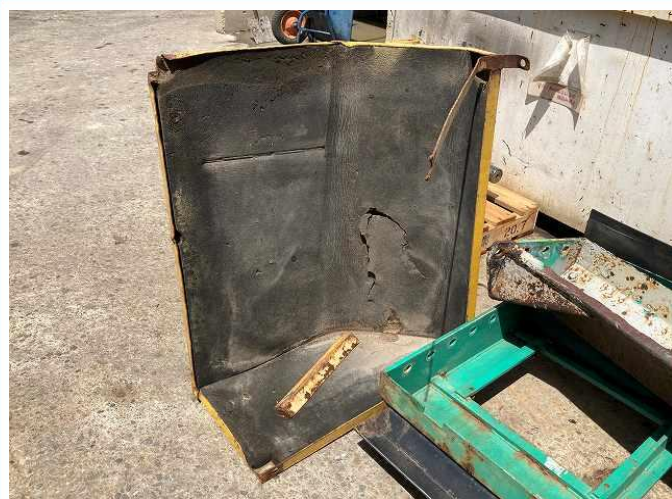
防音カバー変形・ステイ破損

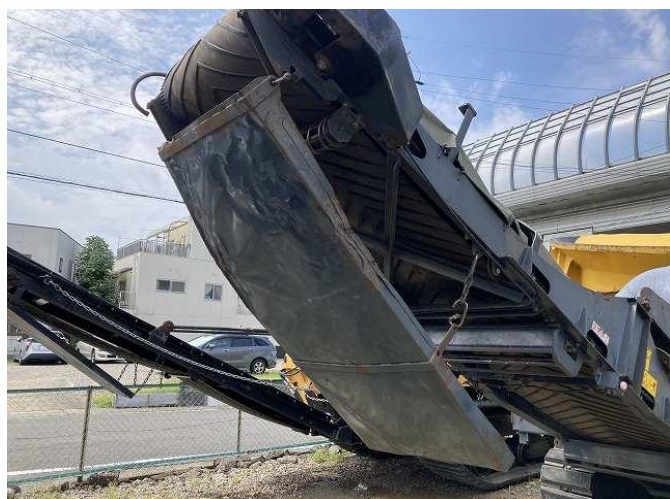
磁選機シュータ変形

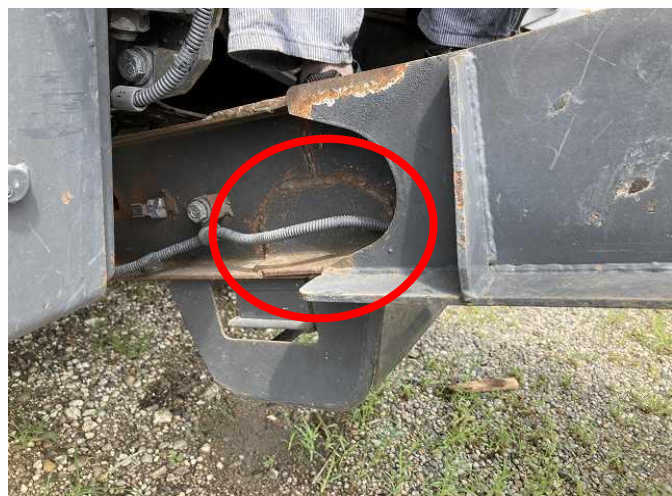
コンベアフレーム補強跡

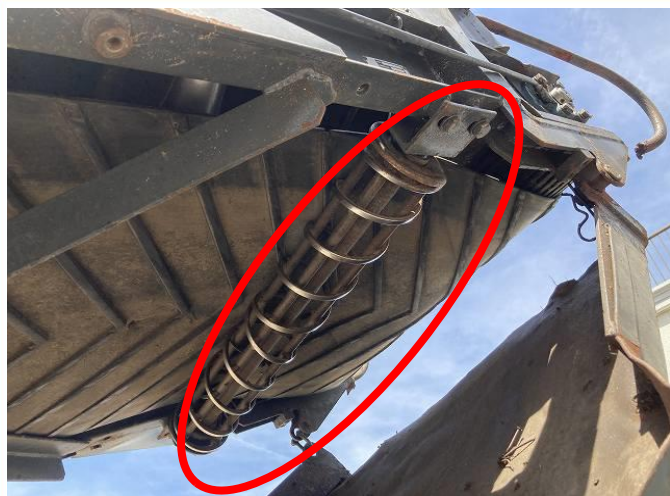
リターンローラーガード欠損

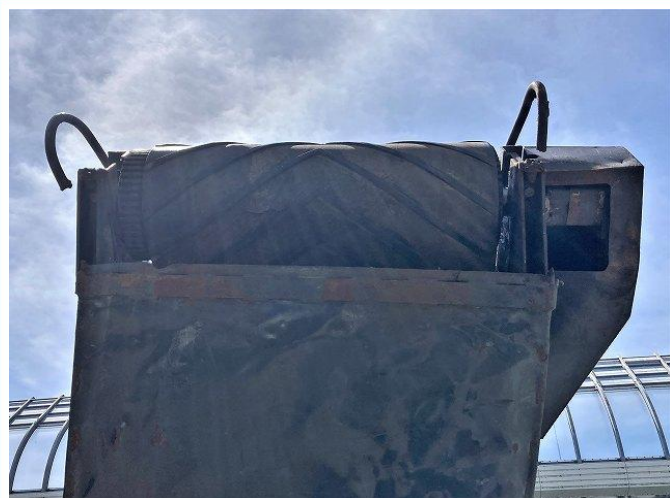
ヘッド側コンベアゴム偏り

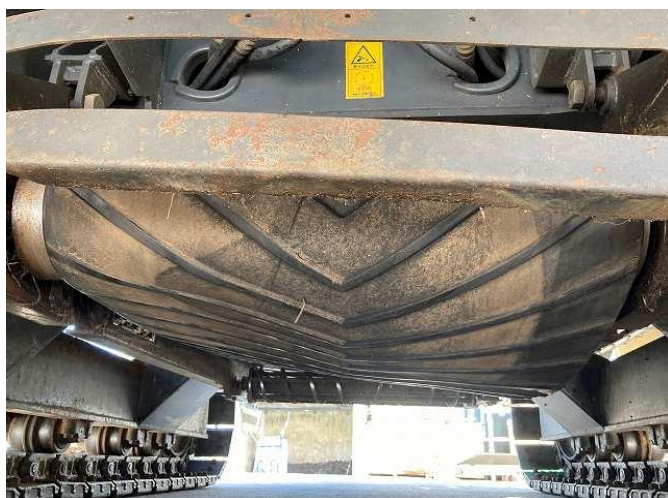
テール側コンベアゴム弛み
