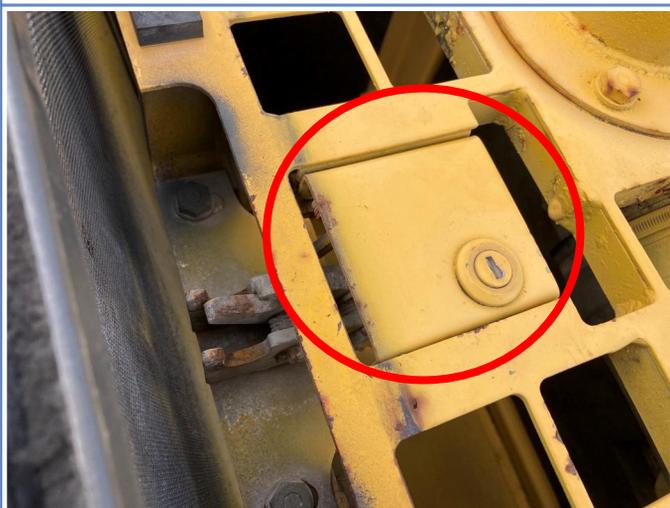
エンジンフードカバーノブ不良

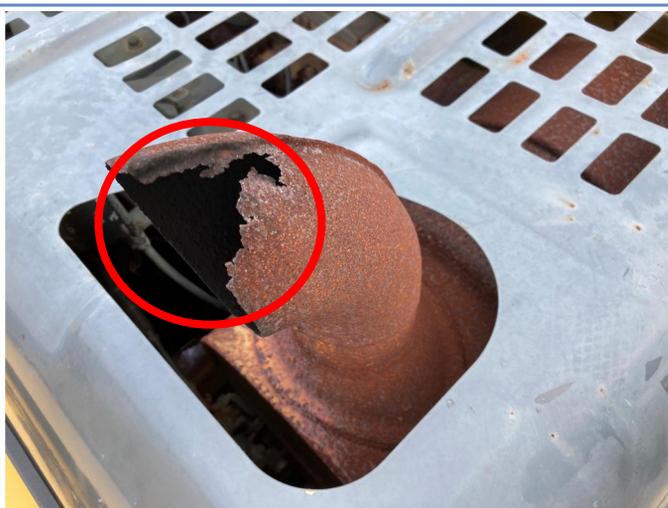
マフラー先端腐食

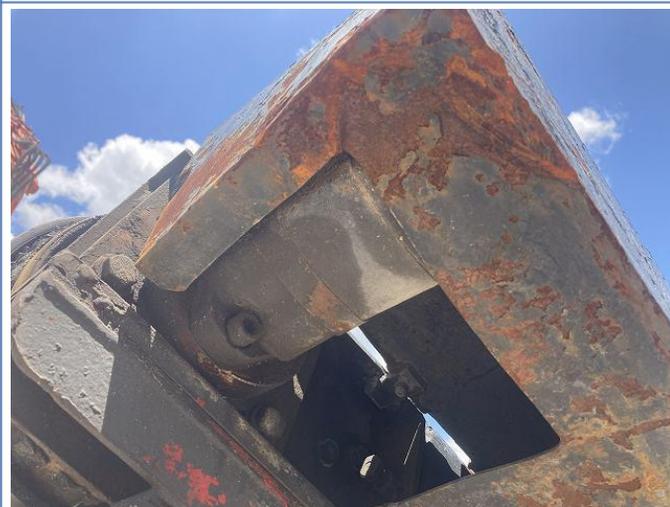
コンベアモーター油漏れ

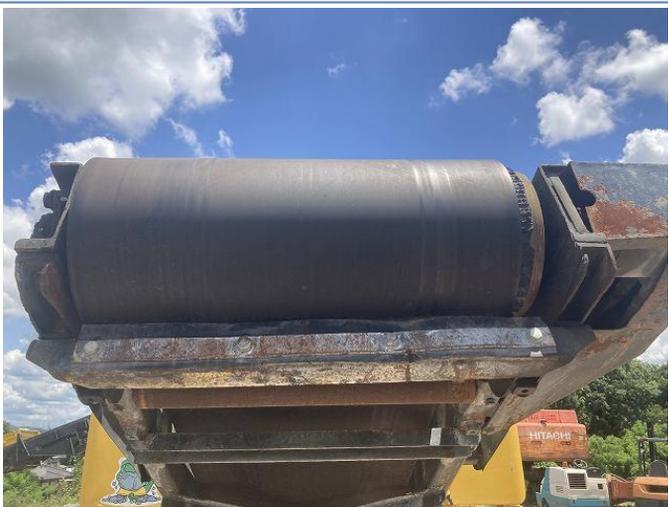
排出コンベア先端偏り
