【型式】MKT-511_9801972

不具合箇所のご説明

作成日：2022/7/27

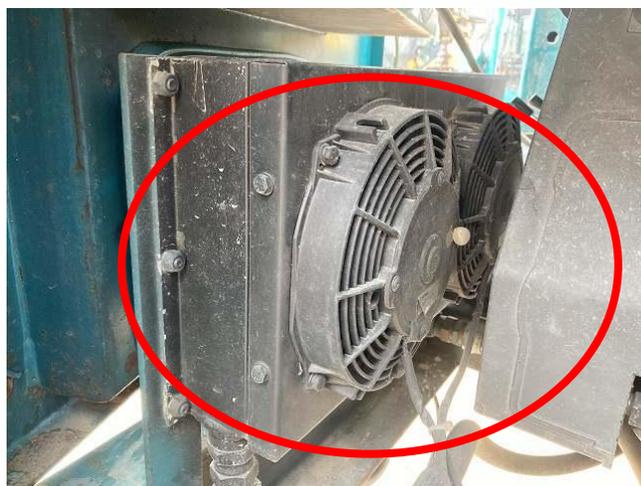
オイルクーラーファン不動

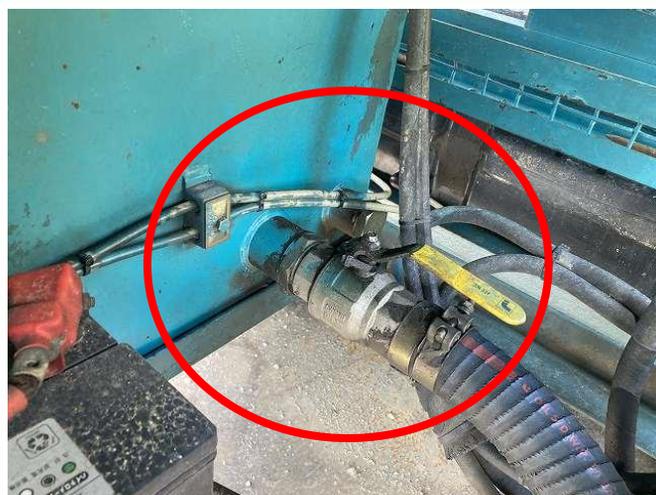
サクシヨンホースよりオイル漏れ

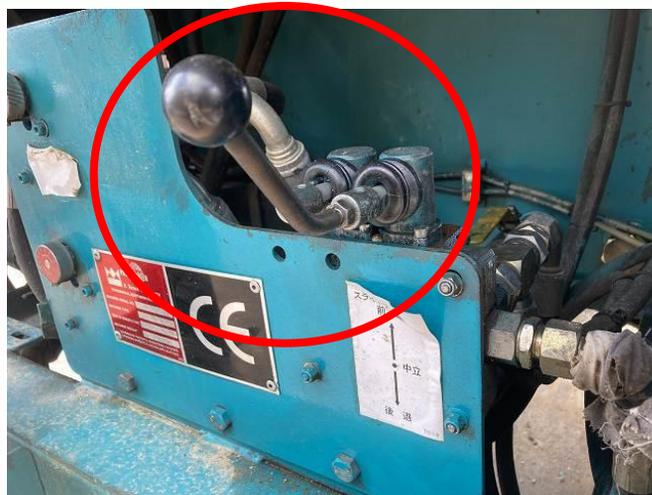
レバーバルブよりオイル漏れ

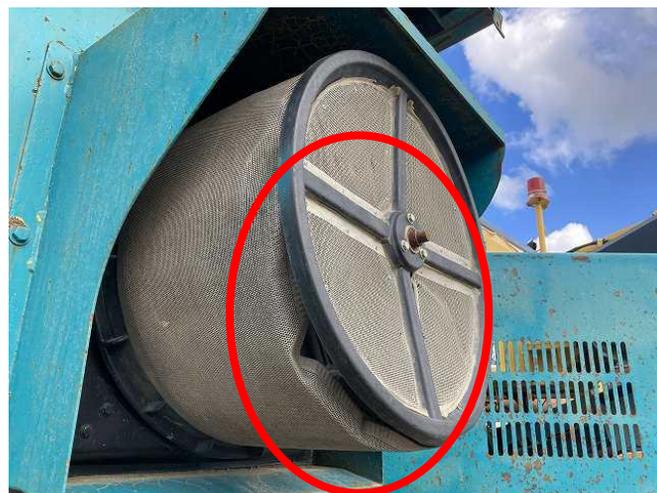
オイルクーラーメッシュカバー変形あり

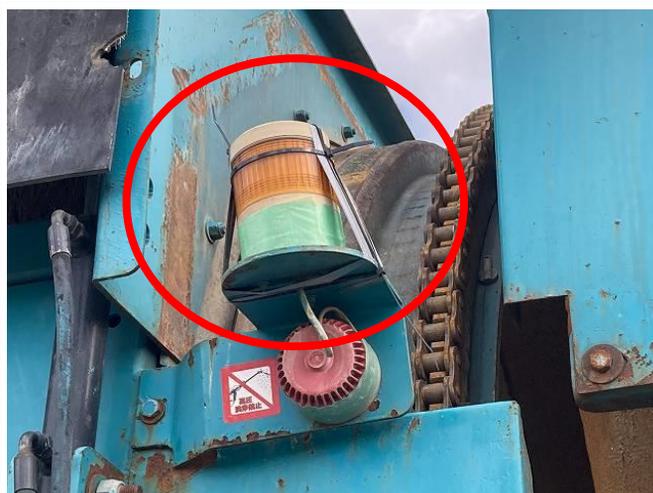
走行サイレン取付不良(動作OK)

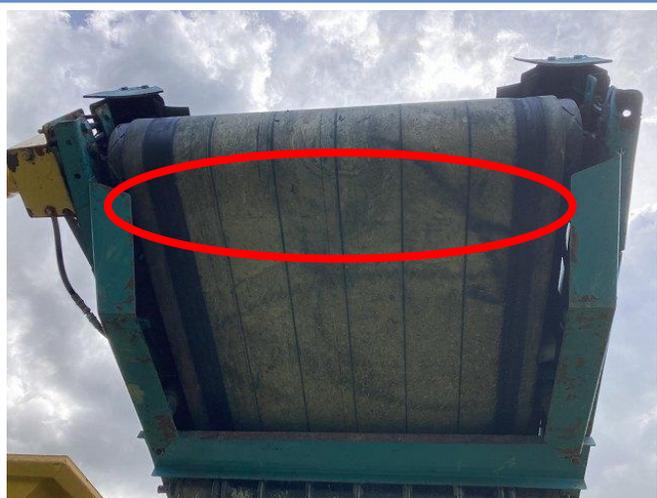
テールコンベアスクレーパー欠損
