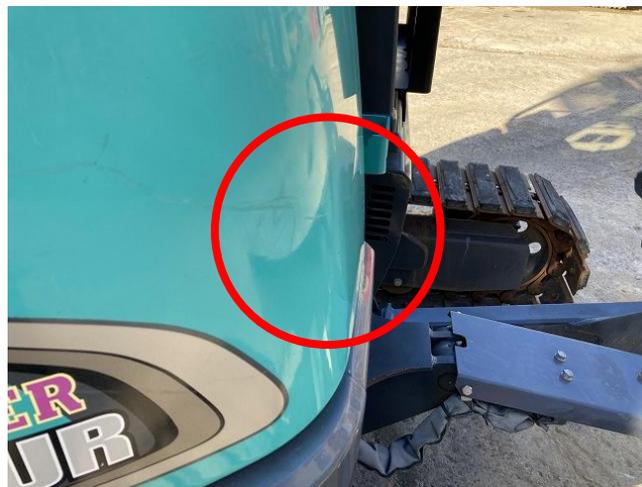
カウル右角エクボ傷

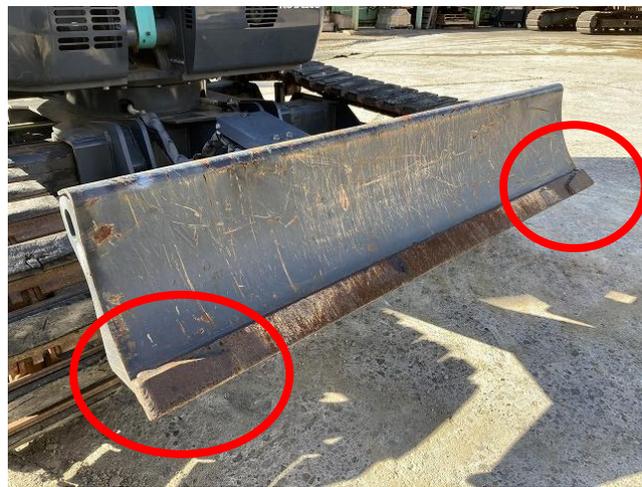
ブレード両端溶接補強

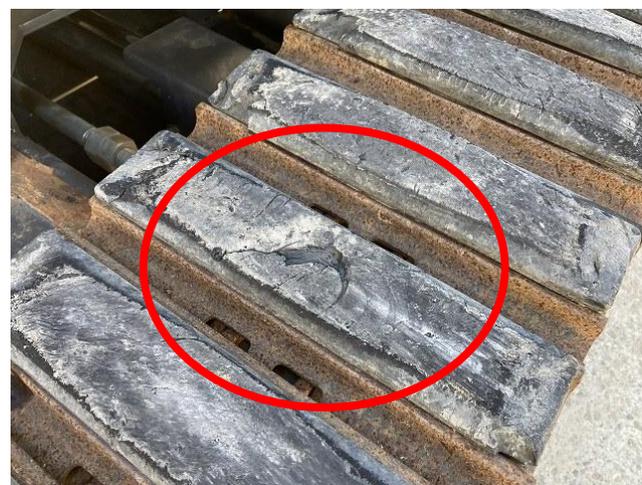
ゴムパッド欠け散見(例1)

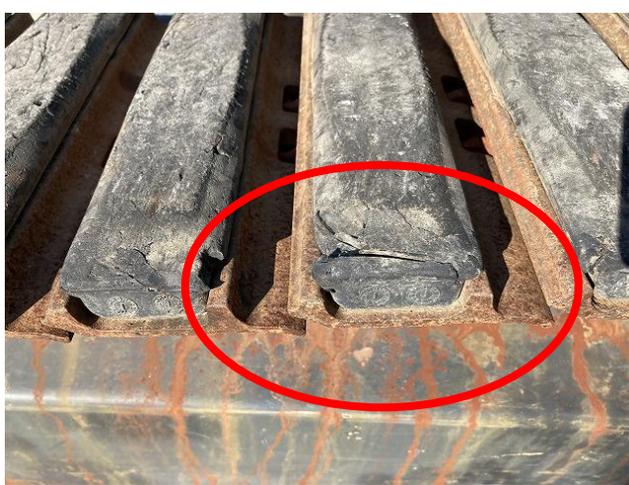
ゴムパッド欠け散見(例2)
