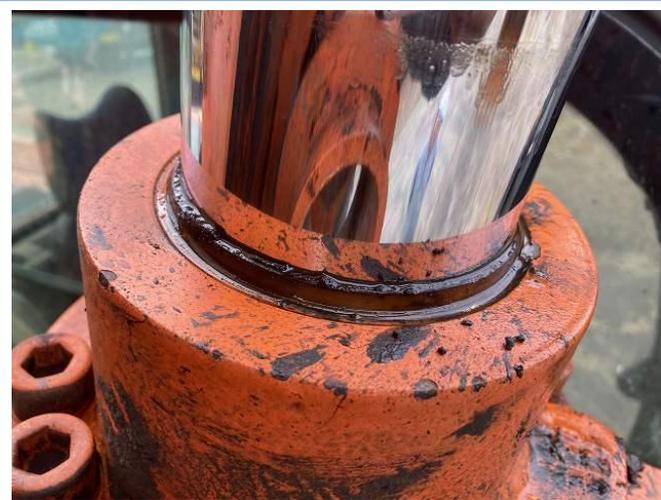
左ブームシリンダー油漏れ

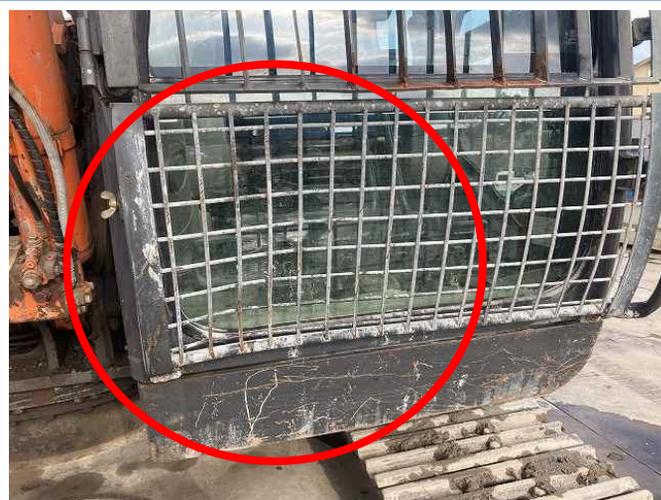
キャビンガード網変形

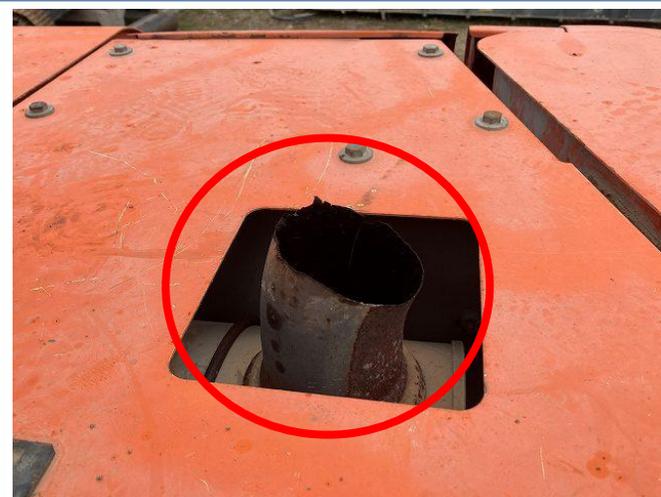
マフラー破損

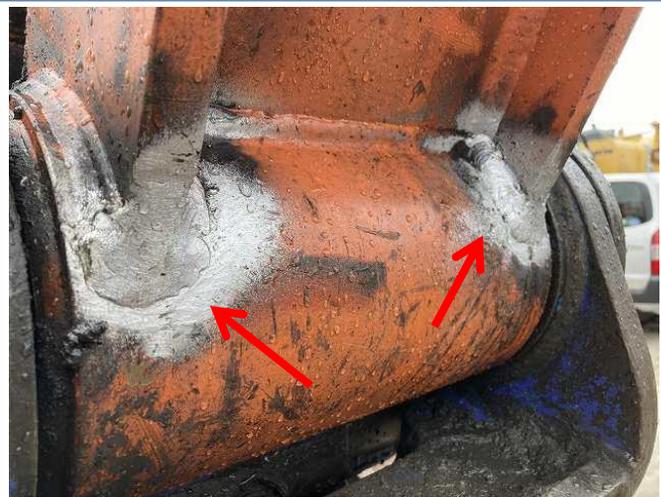
Hリンク溶接補修跡有り

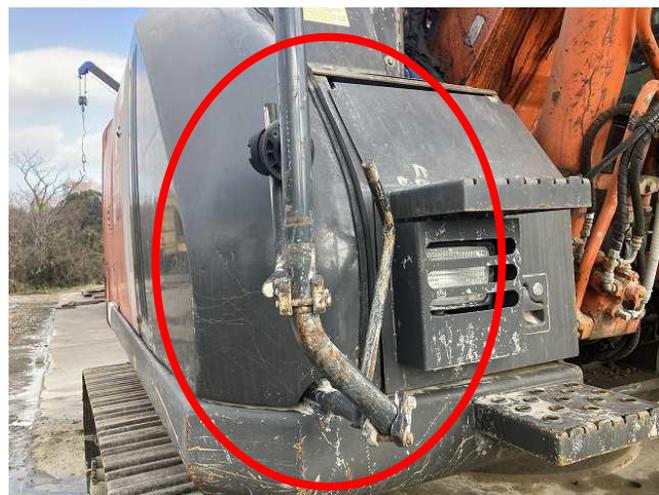
サイドミラー欠品
