【型式】 PC78US-8_28506

不具合箇所のご説明

作成日：2023.11.01

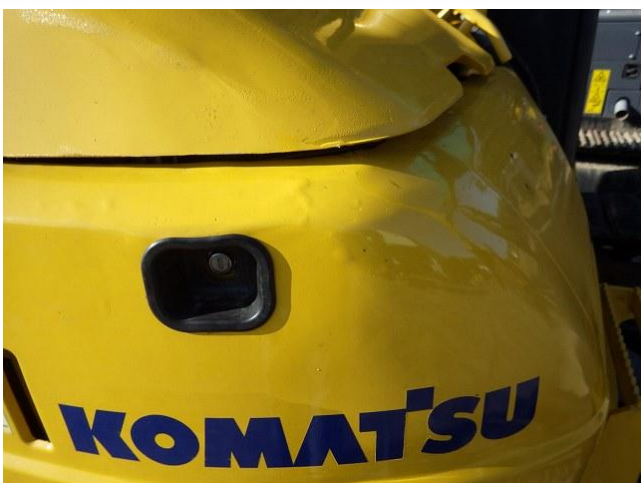
上部旋回体右側板金補修跡①

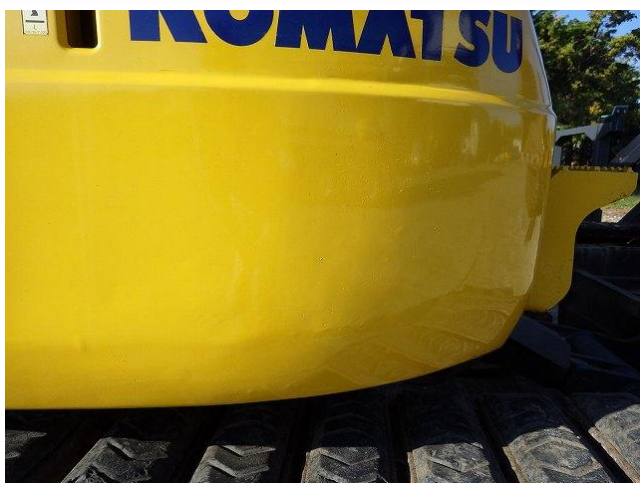
上部旋回体右側板金補修跡②

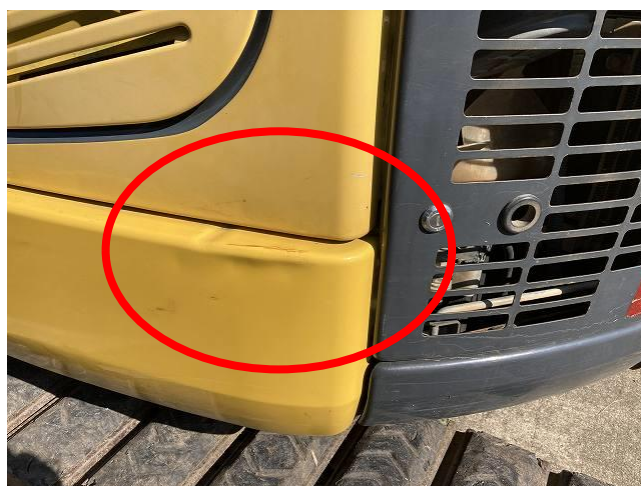
Dフレーム左リヤへこみ

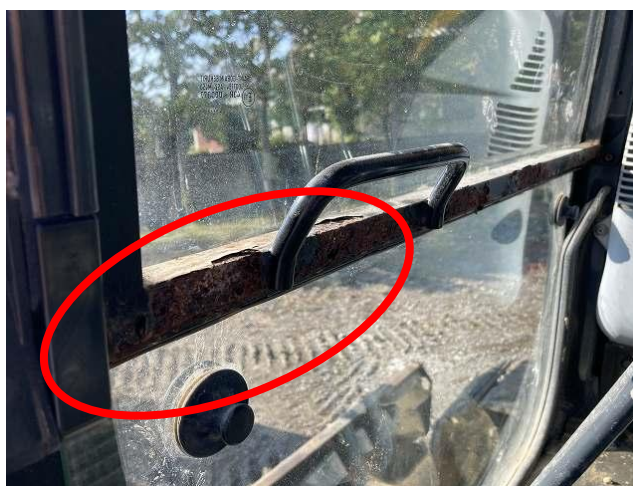
キャブ内側サッシ錆び

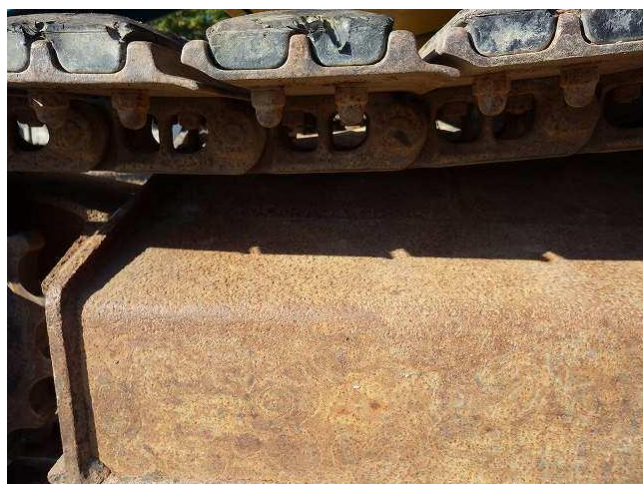
トラックフレーム右側錆び

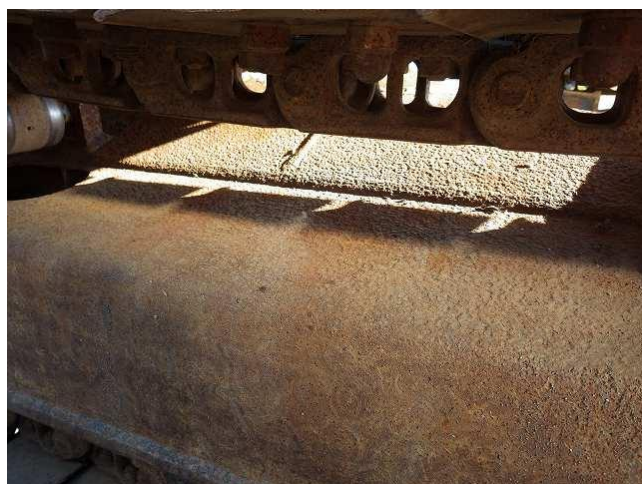
トラックフレーム左側錆び

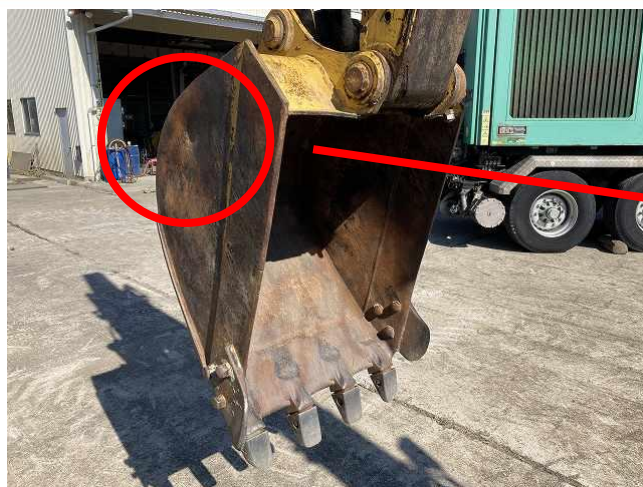
バケットサイド部へこみ①

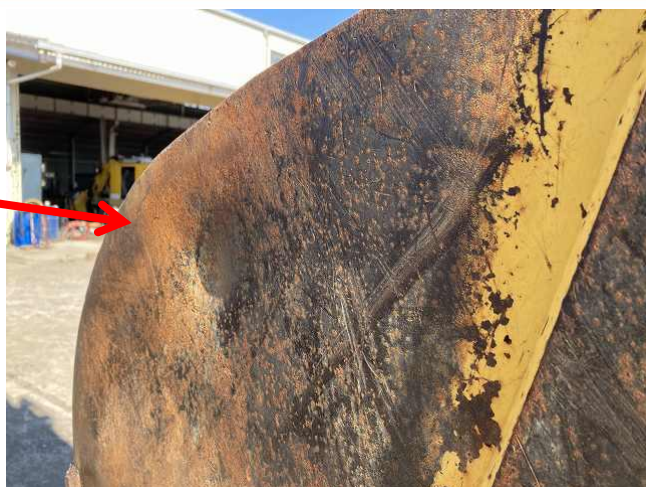
バケットサイド部へこみ②

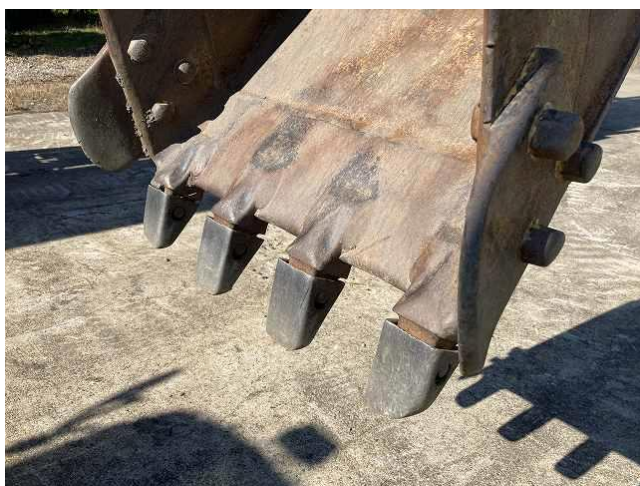
ツース及びサイドカッター摩耗
