機体外観

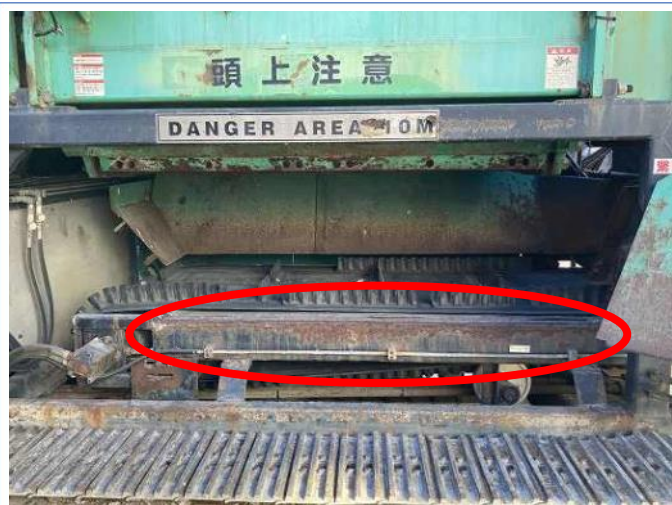
コンベアフレーム表層腐食

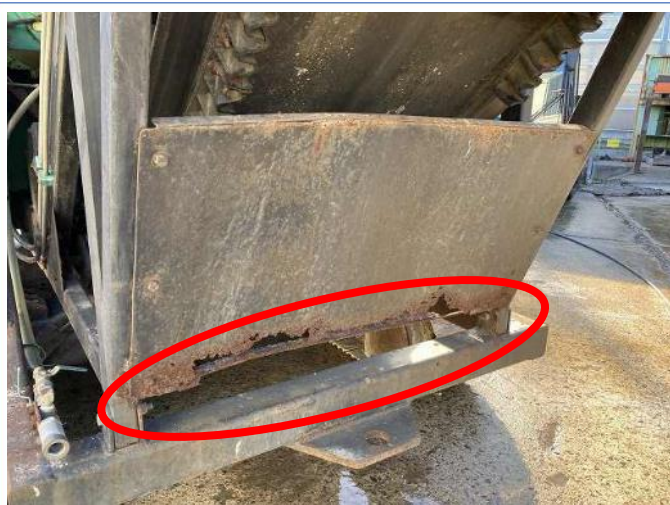
コンベア外装カバー下部腐食

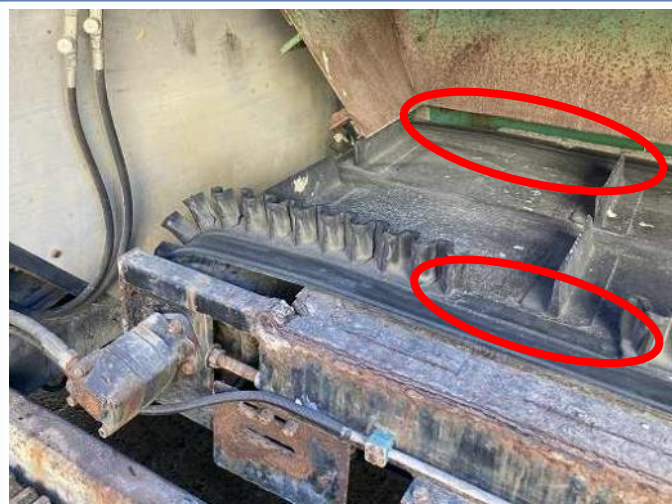
コンベア波栈ゴム一部脱落

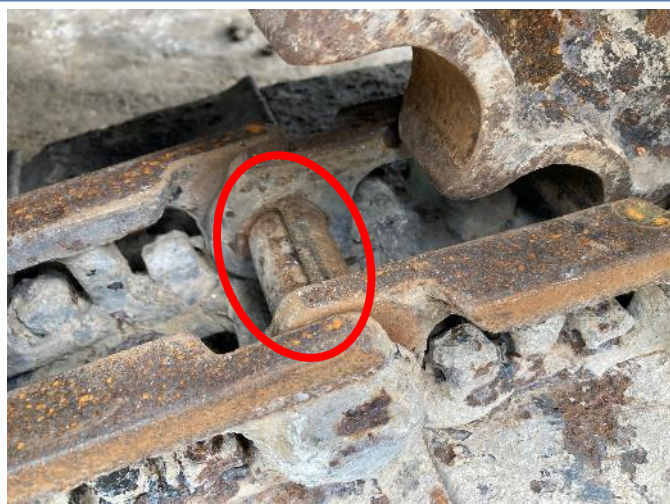
トラックリンク ブッシュ7箇所割れ
