【型式】SK235SRDLC-2_YU06-03332

不具合箇所のご説明

作成日：2023/9/15

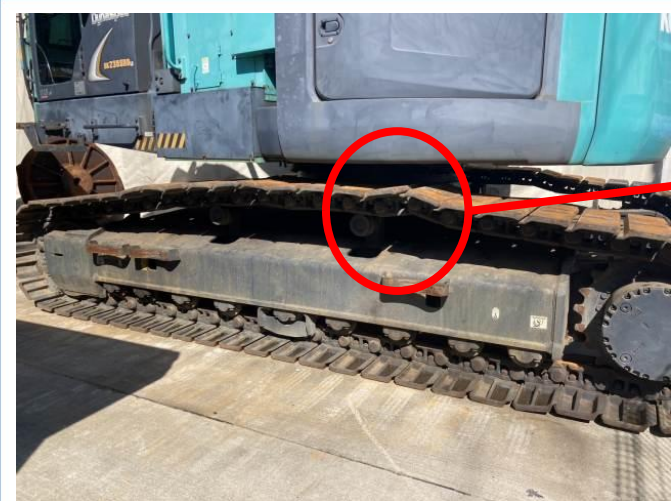
シューリンク固着①

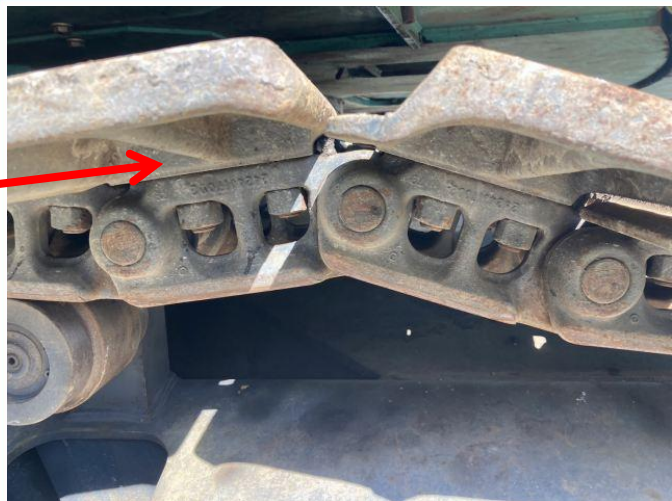
シューリンク固着②

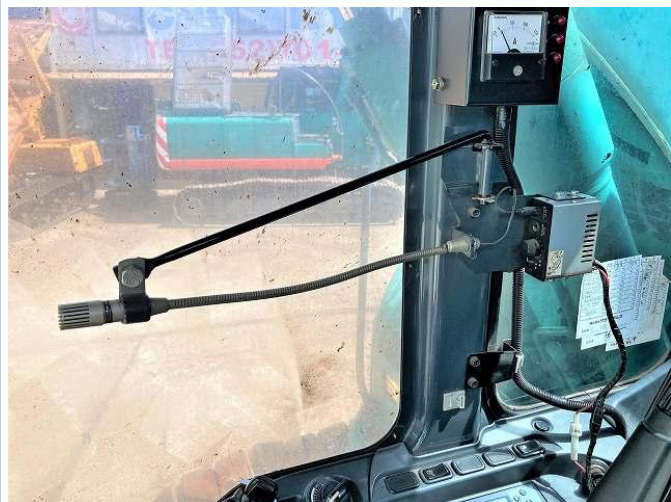
拡声器不良

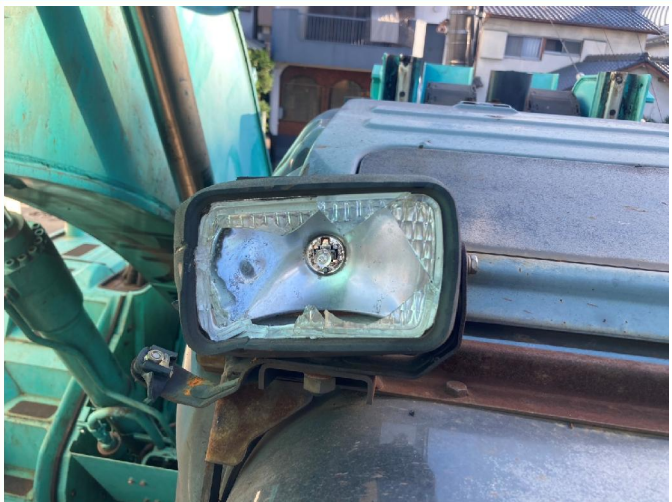
CAB上作業灯レンズ割れ

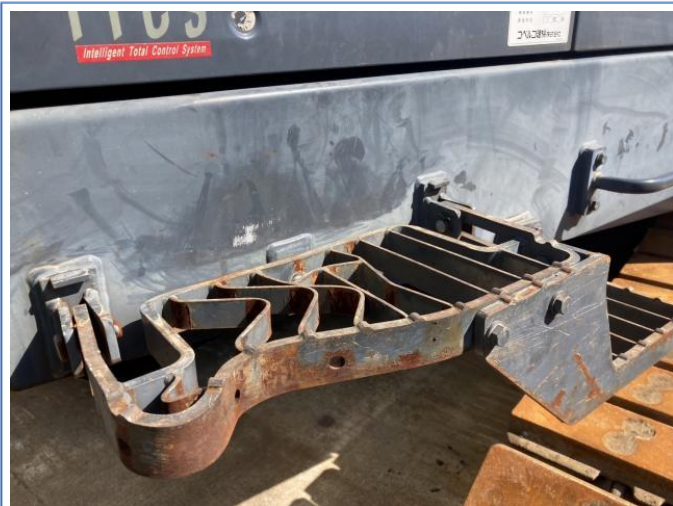
CAB乗り込みステップ変形

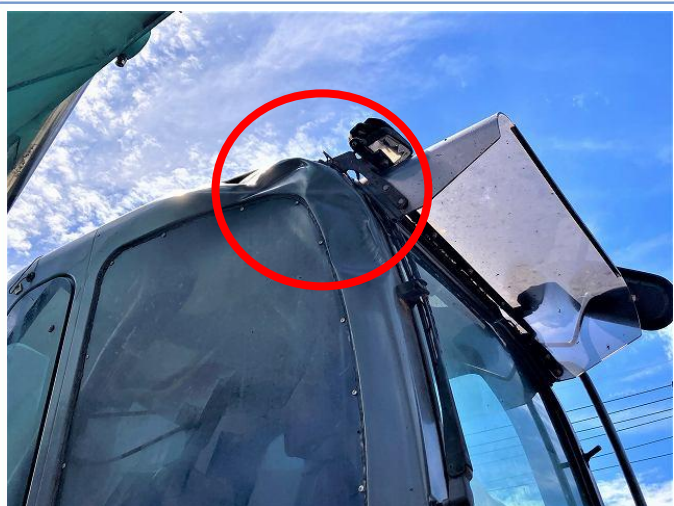
CAB右上変形

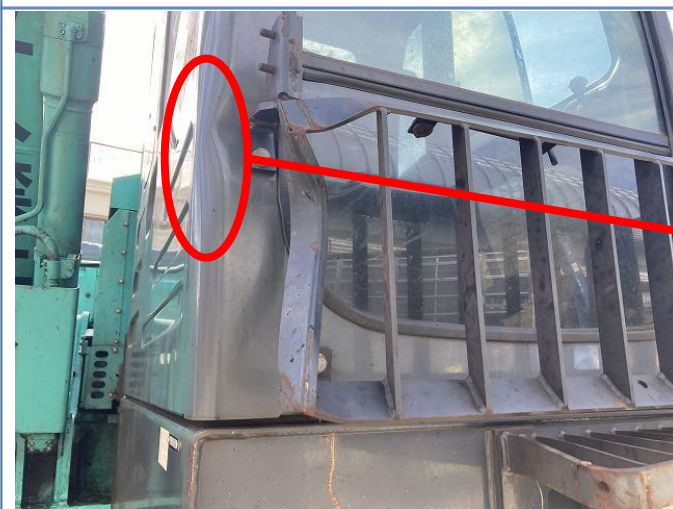
CAB、フロントガード変形①

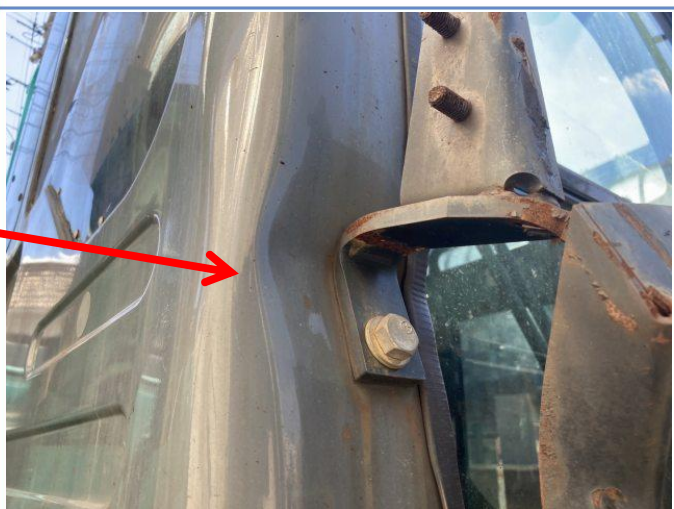
CAB、フロントガード変形②

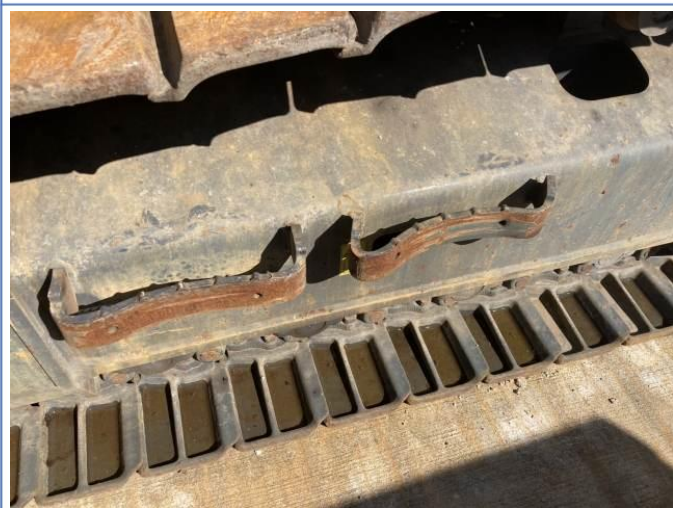
クローラーステップ変形

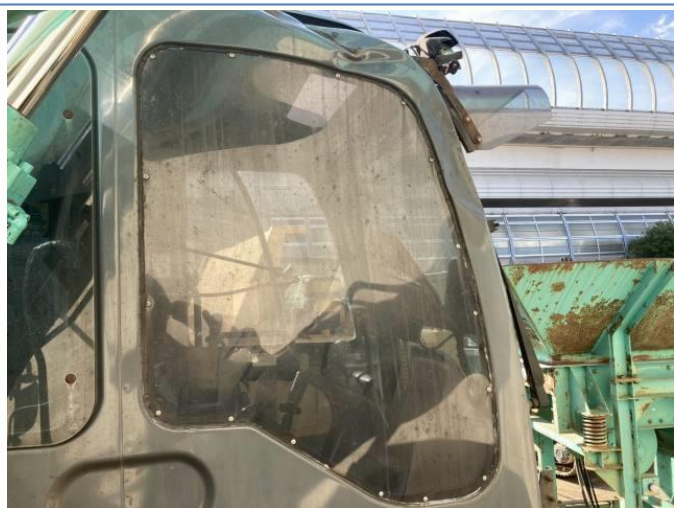
CAB右側ガラス改アクリル板貼付け
