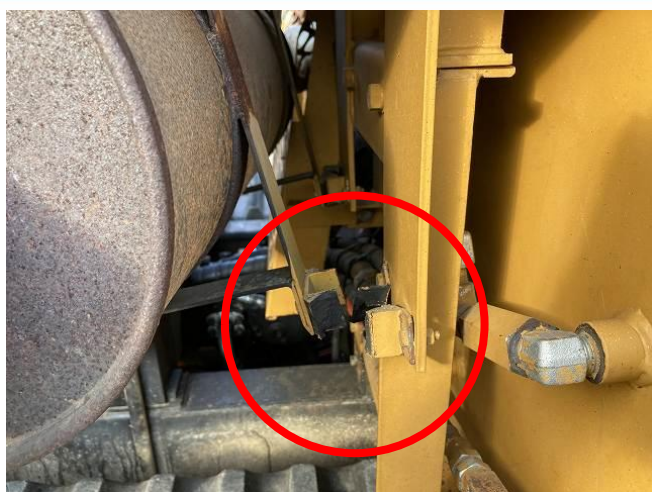
マフラーマウント破損

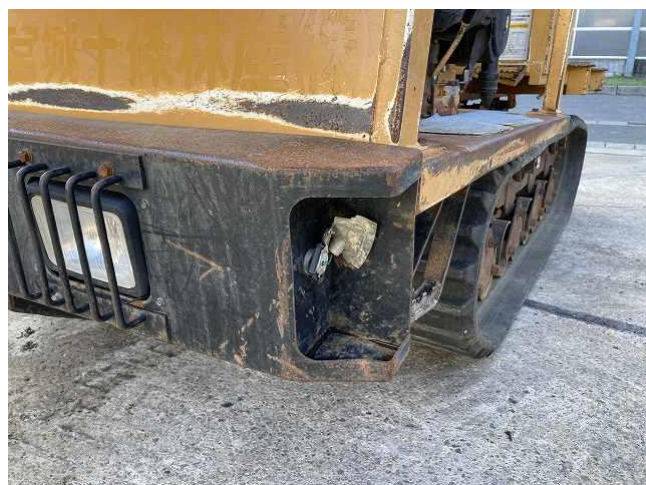
左右ウィンカー破損

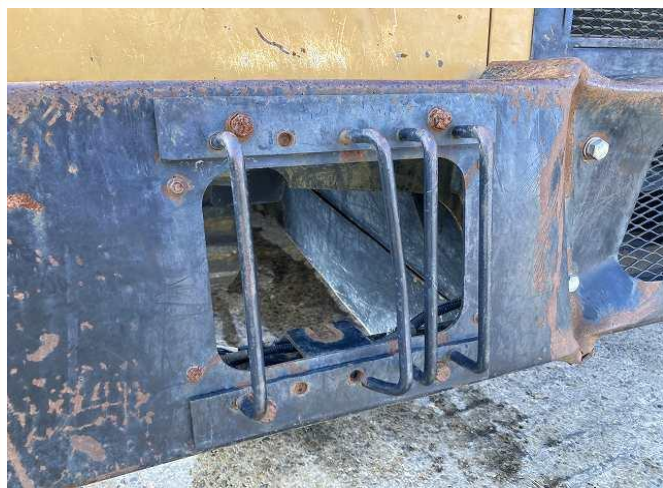
右ライト欠損

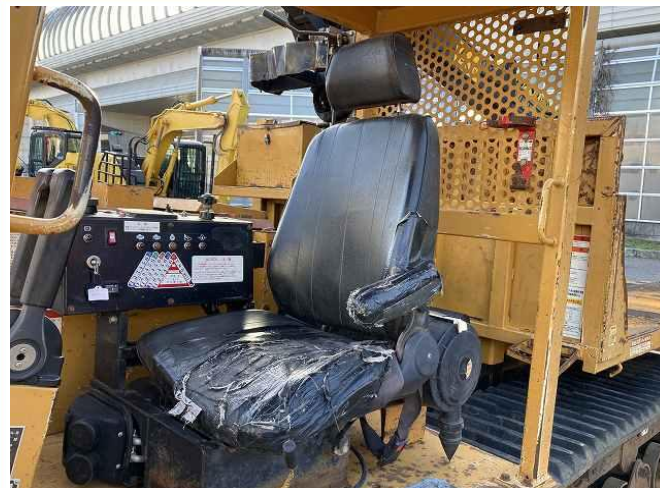
座席シート破れ

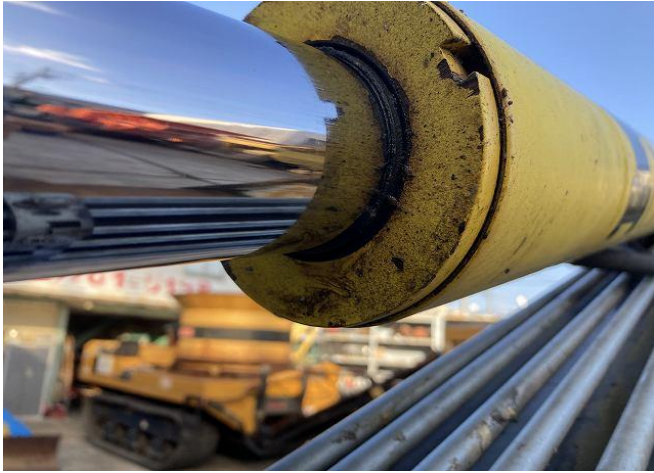
グラップルアームシリンダ油しみ

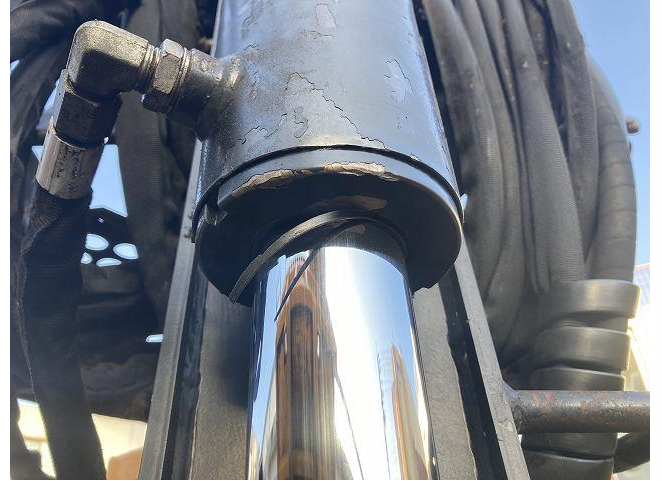
グラップルブームシリンダシール破損

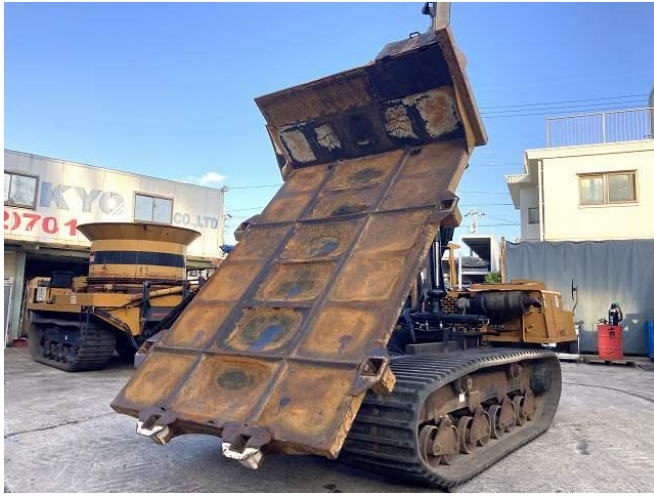
ベッセルフロア凹み

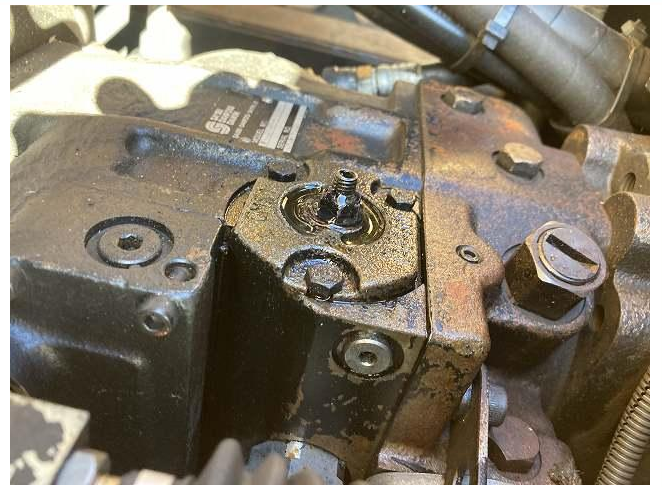
HSTポンプバルブ油もれ
