機体外観

中京重機株式会社 TEL:0120-083-667

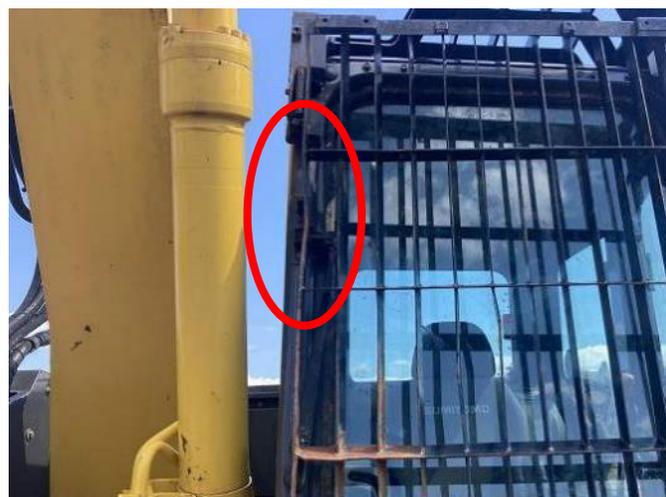
CABフロントガード変形

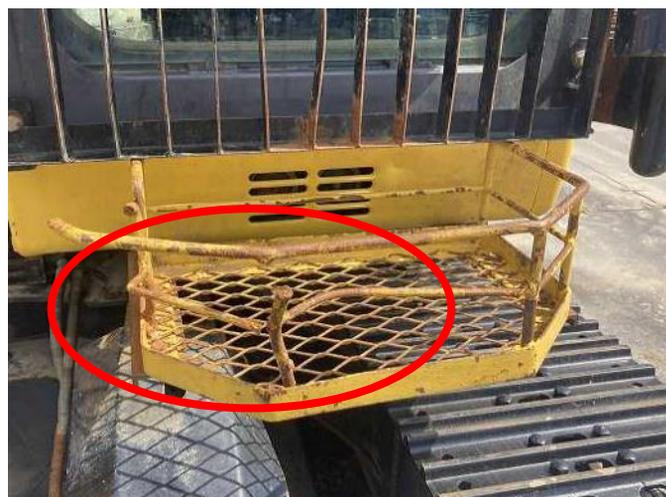
CAB前テーブル変形

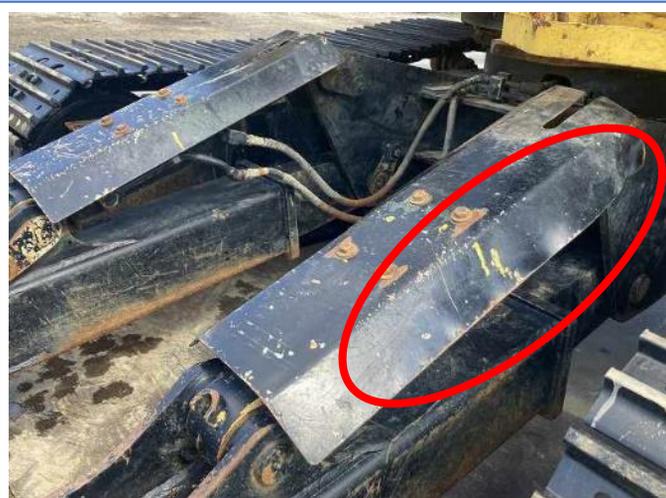
排土板シリンダーガード変形

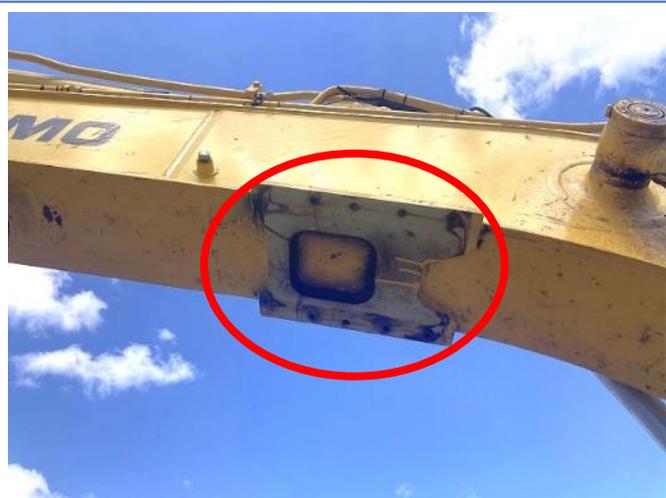
ウィンチ欠損

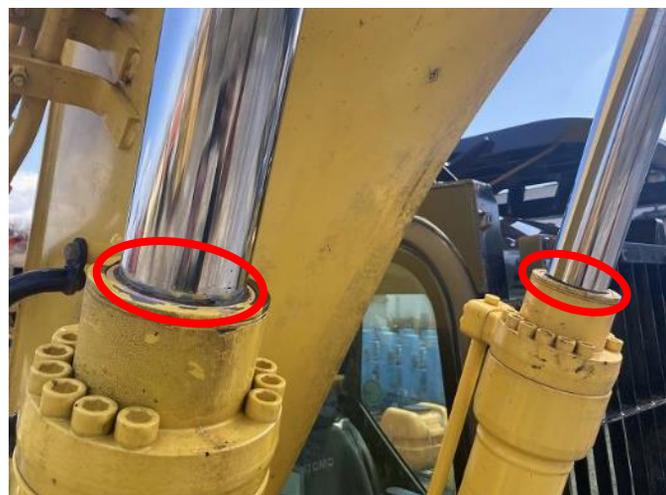
ブームシリンダーダストシール劣化

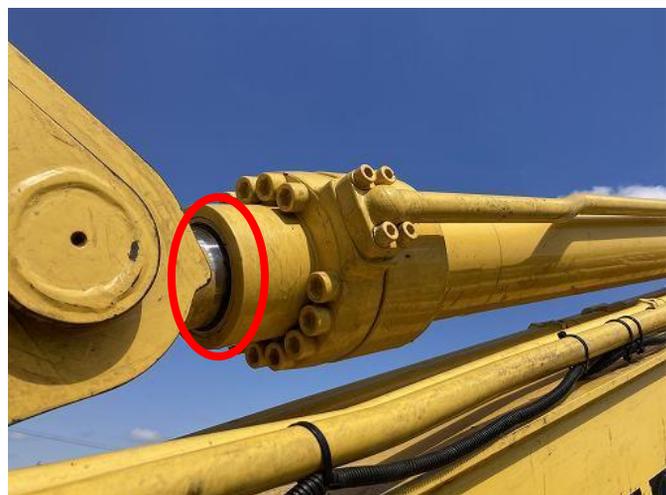
アームシリンダーダストシール劣化

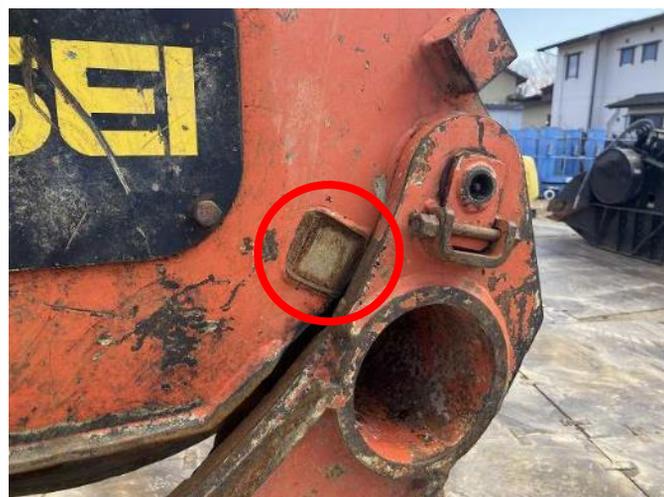
グラップル閉側エンドストッパー欠損

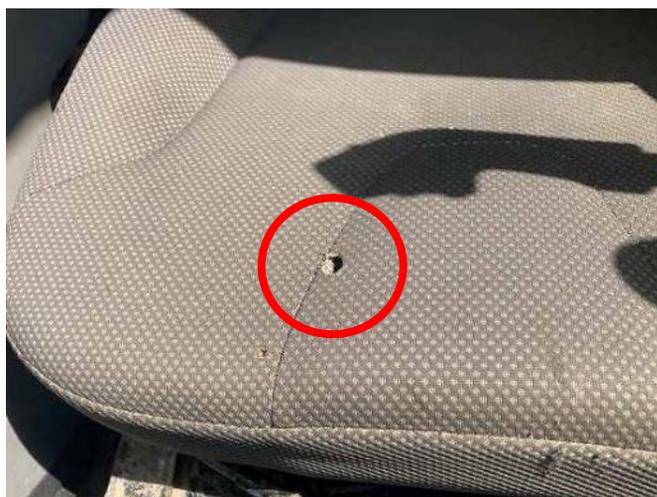
CABシート穴あきあり
