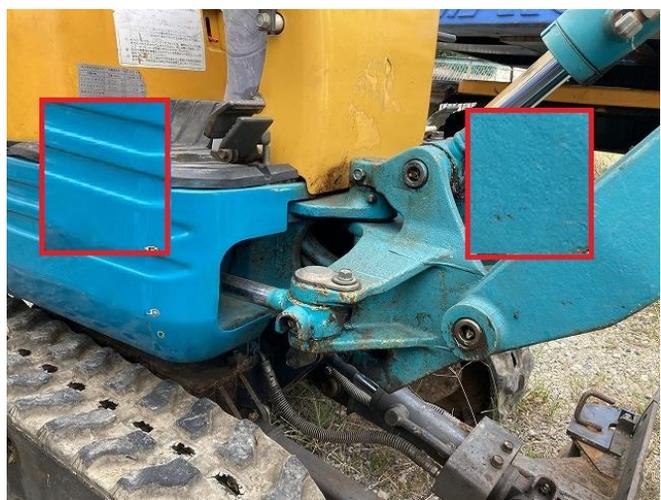
外装再塗装跡(色ムラあり)

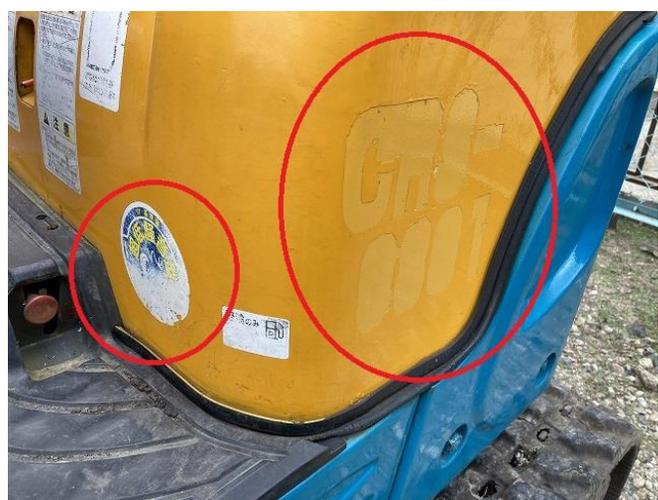
塗装面,ステッカー日焼け跡

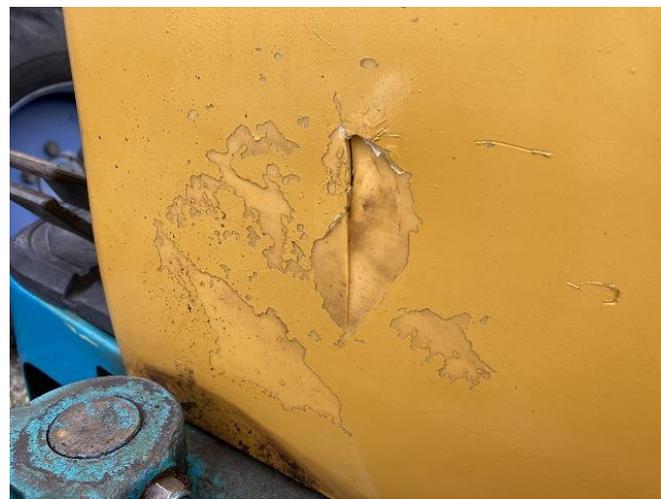
フロントカバー(樹脂製)割れ

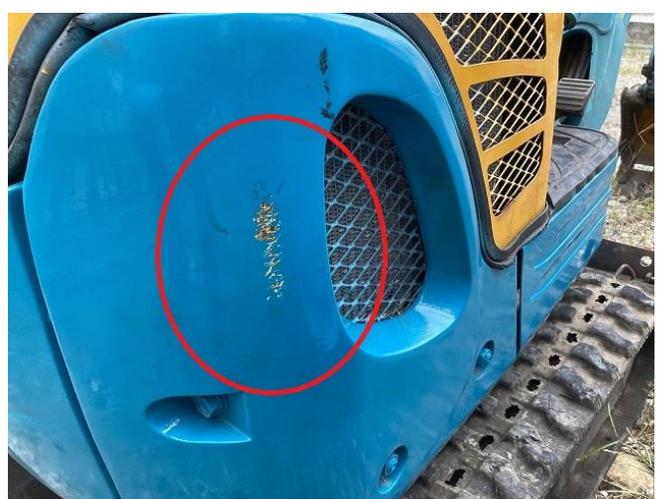
本体(右側後部)小傷

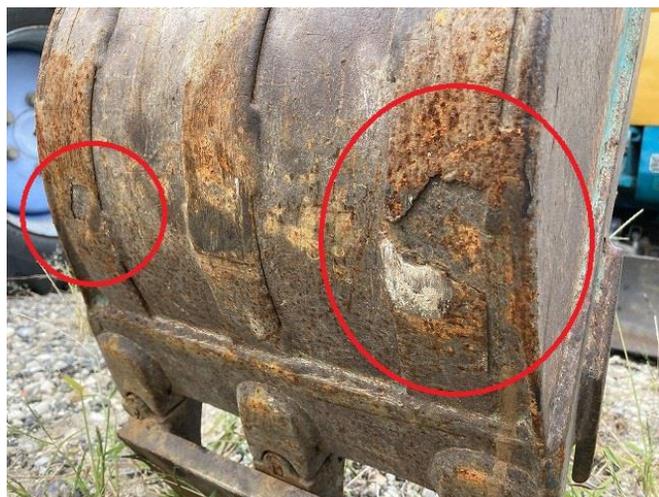
バケット背面摩耗

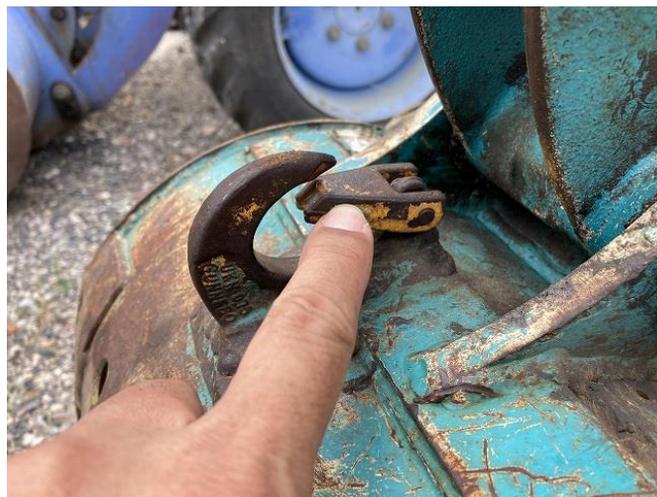
バケットフックラッチゆるみ
