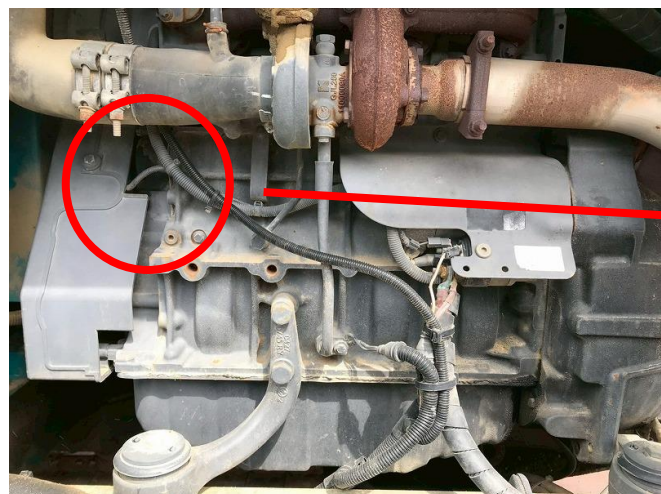
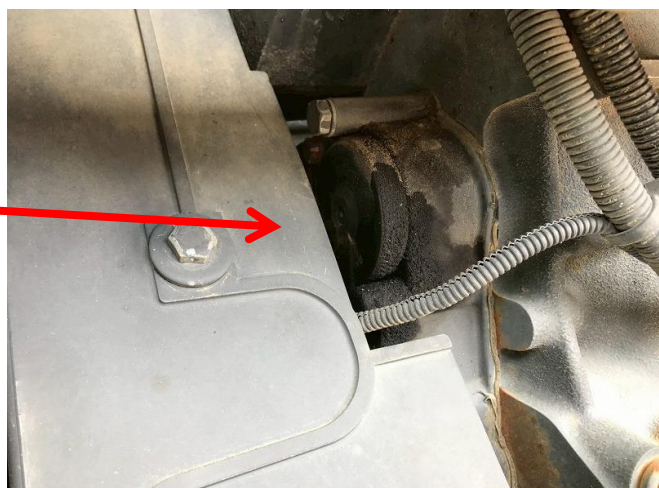
エンジンフロント側油にじみ

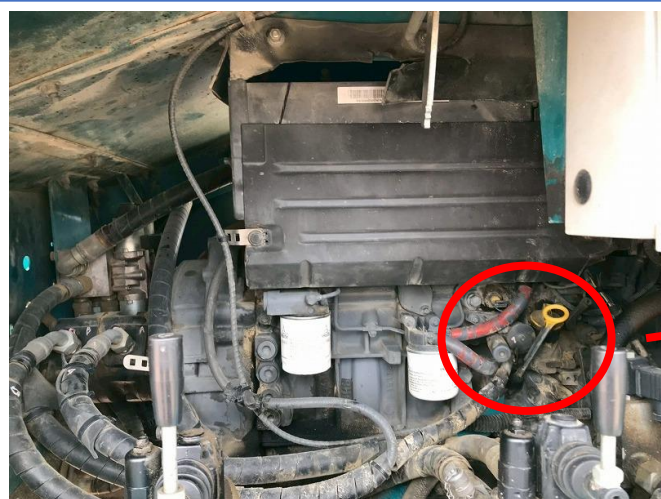
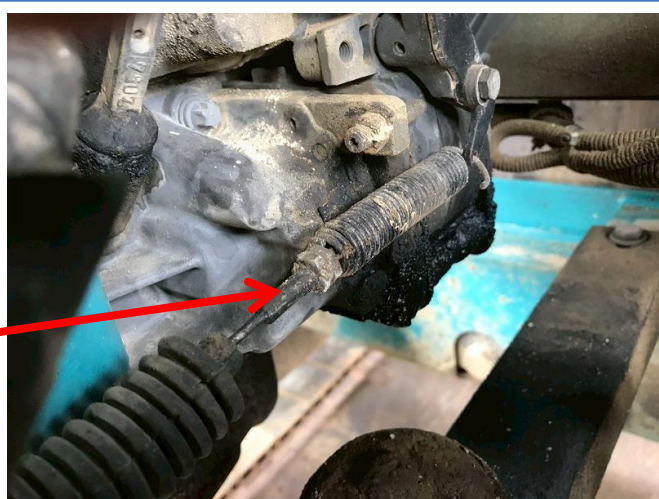
エンジンエレメント部より油にじみ

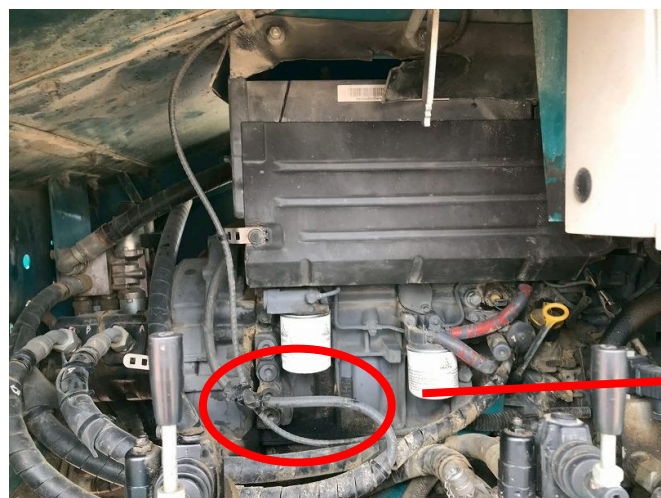
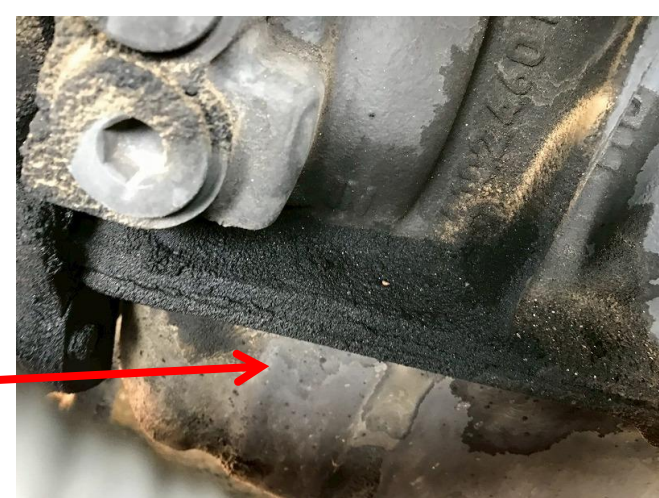
エンジンオイルパンより油にじみ

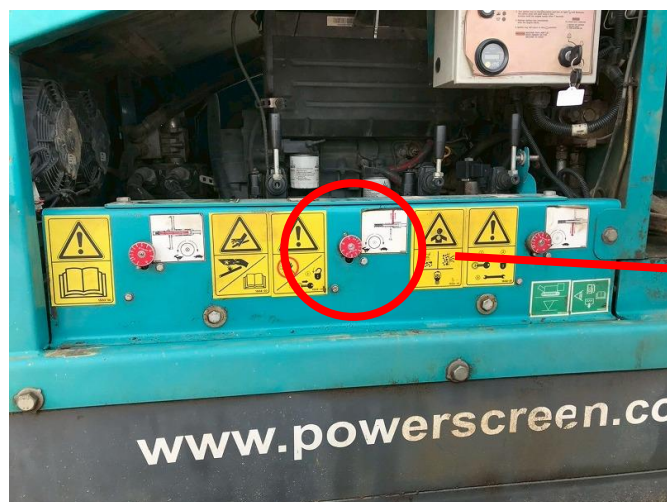
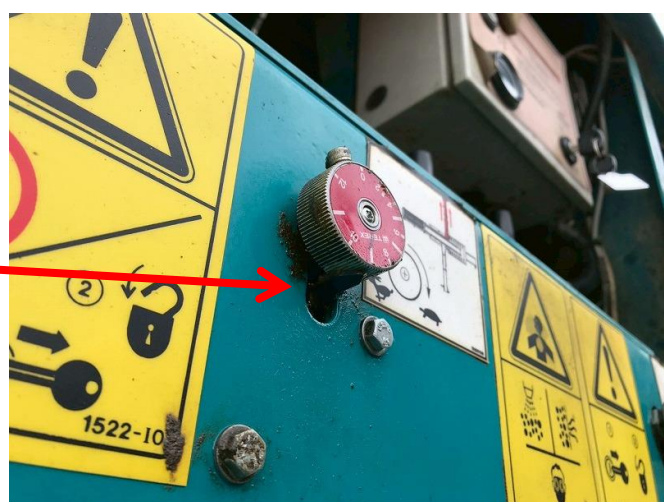
オーバーコンベアスピードダイヤル油漏れ

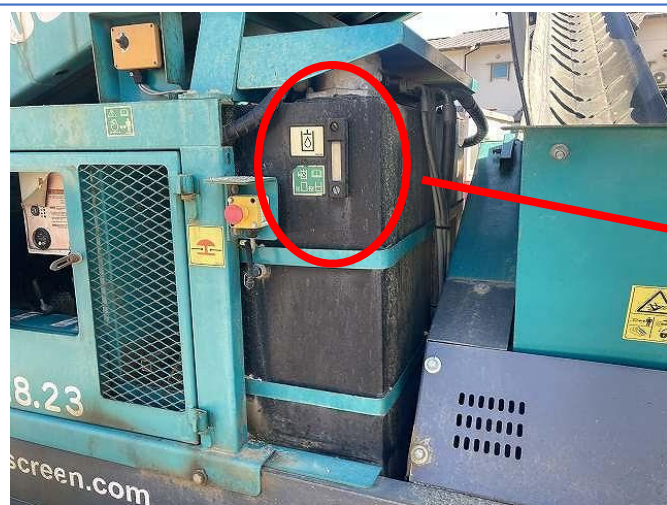
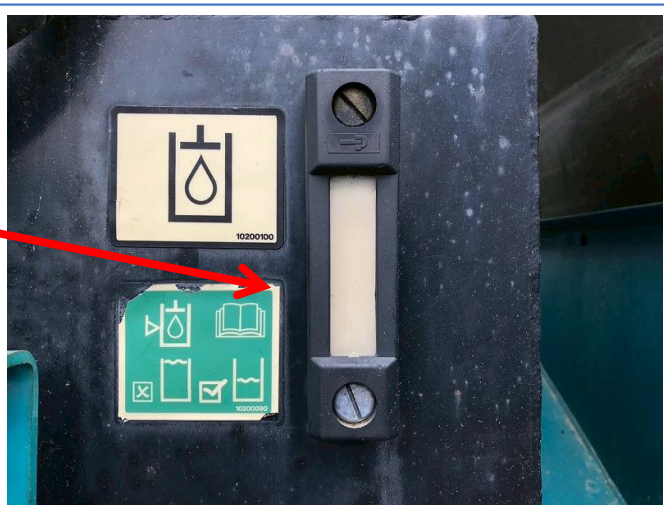
作動油ゲージ劣化のため視認不良

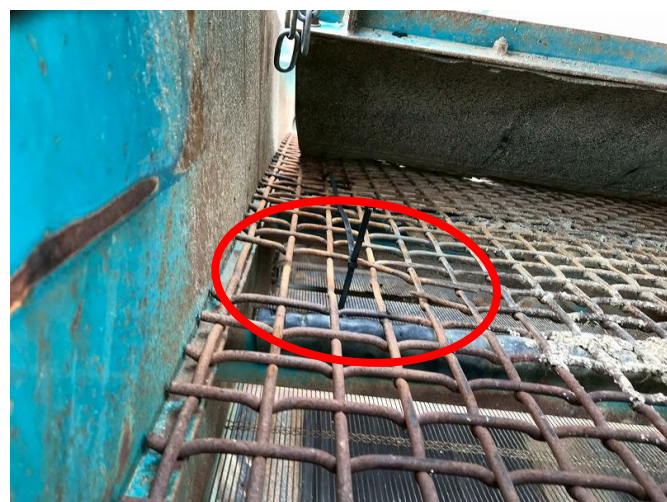
上段織網一部破損

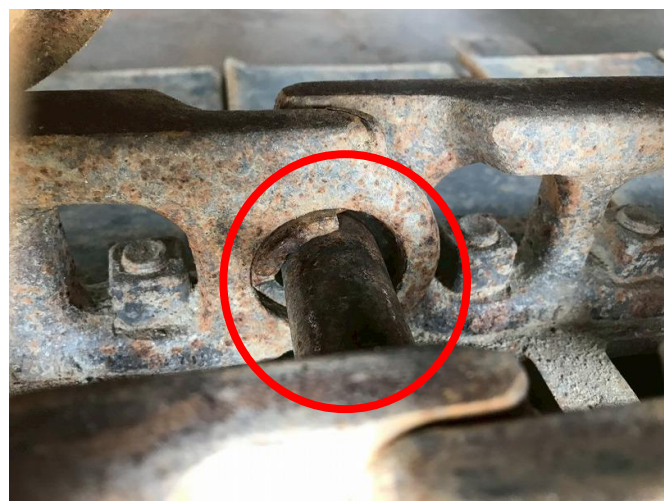
シューリンクピンブッシュ割れ

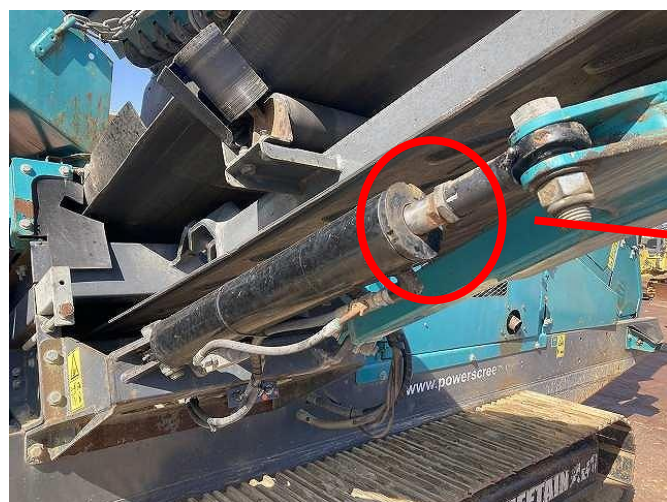
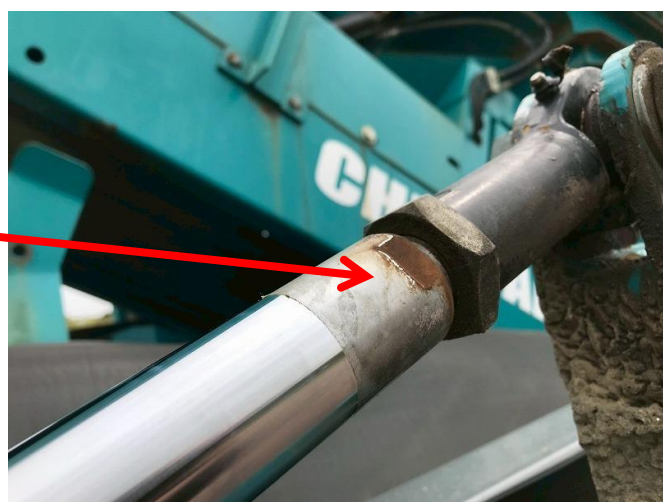
オーバーコンベアシリンダーメッキ錆

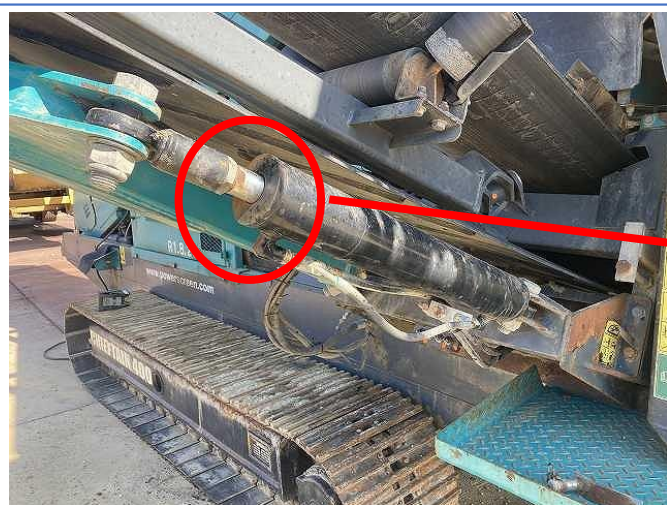
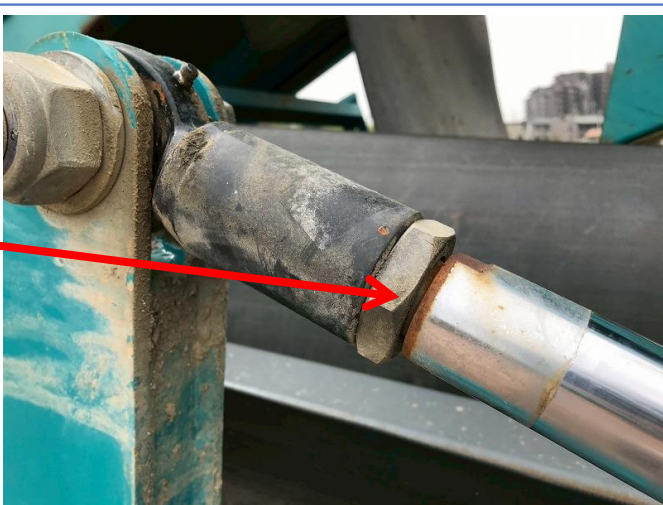
ミドルコンベアシリンダーメッキ錆

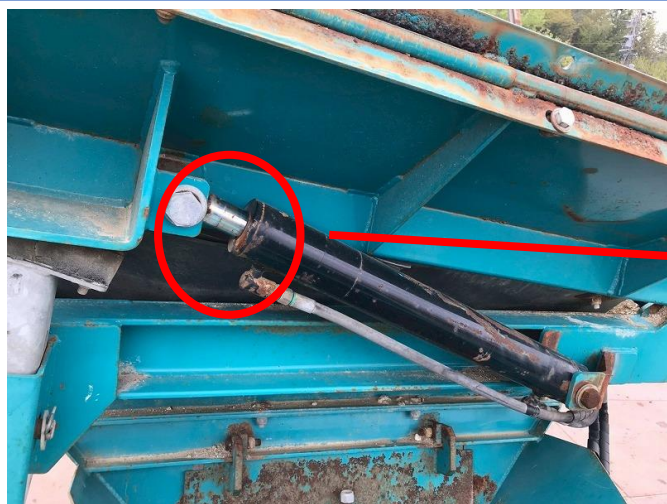
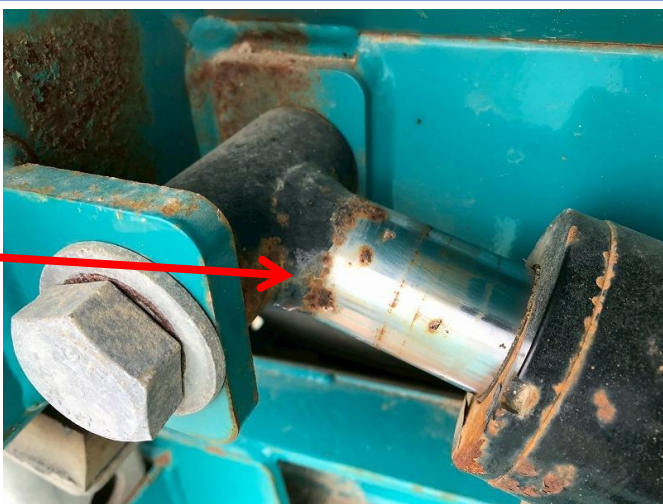
ホッパーシリンダーメッキ錆
