【型式】MST-800VDL\_4386

不具合箇所のご説明

作成日：2025/05/14

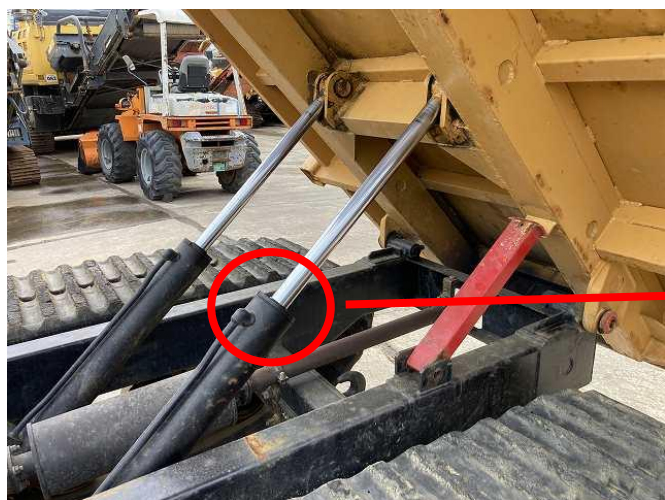
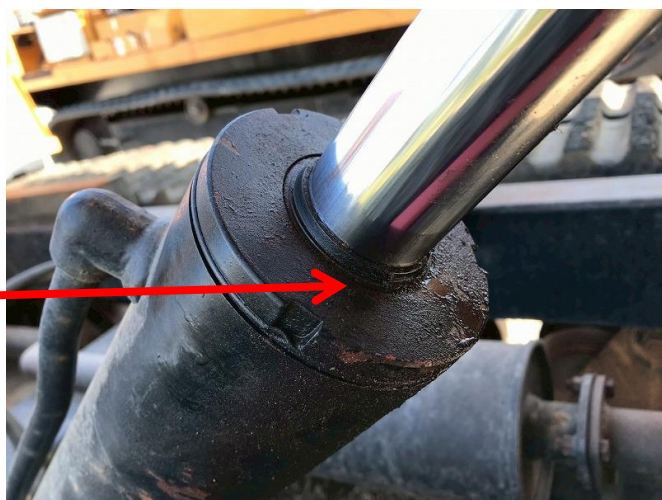
ダンプシリンダー油漏れ①(左側)

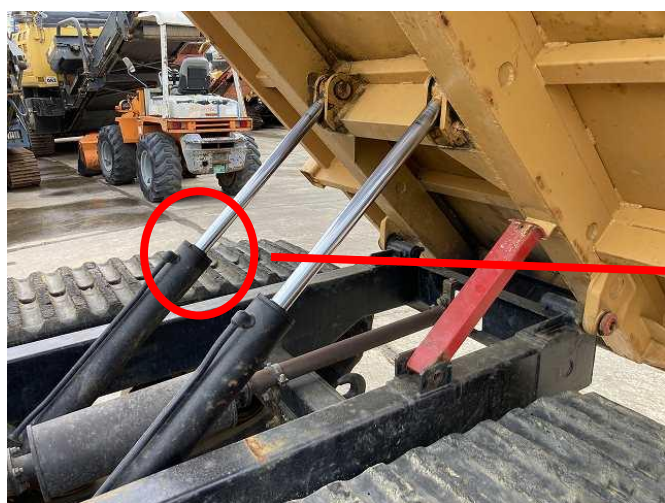
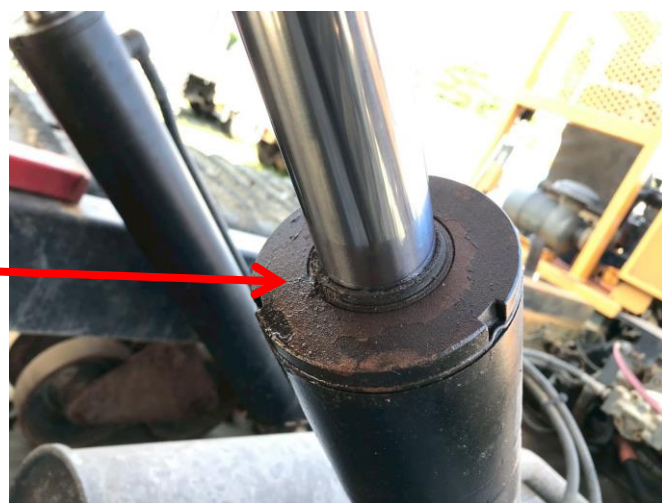
ダンプシリンダー油漏れ②(右側)

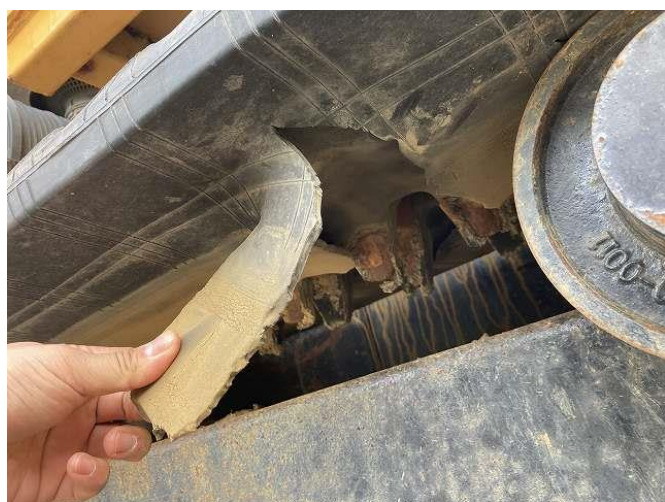
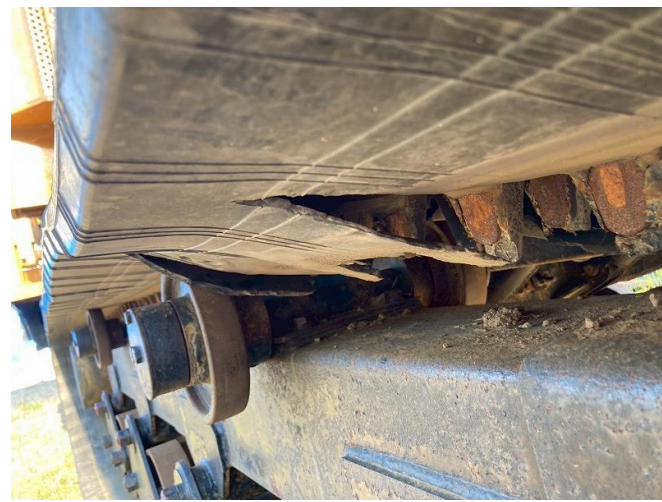
ゴムクローラー裏面めくれ(左側)

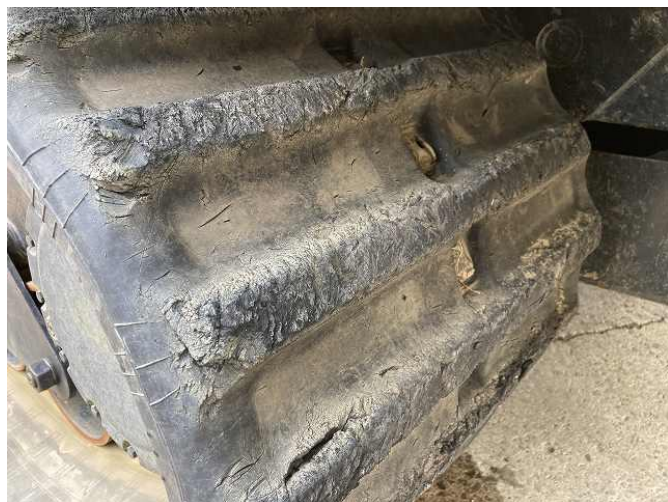
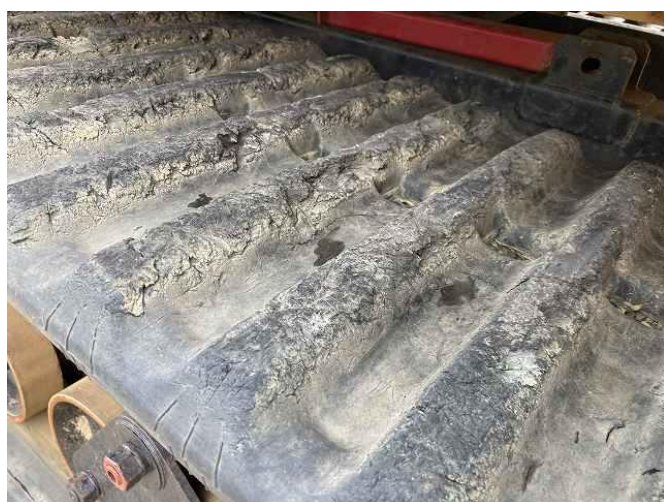
ゴムクローラー摩耗(両側)
