本体外観

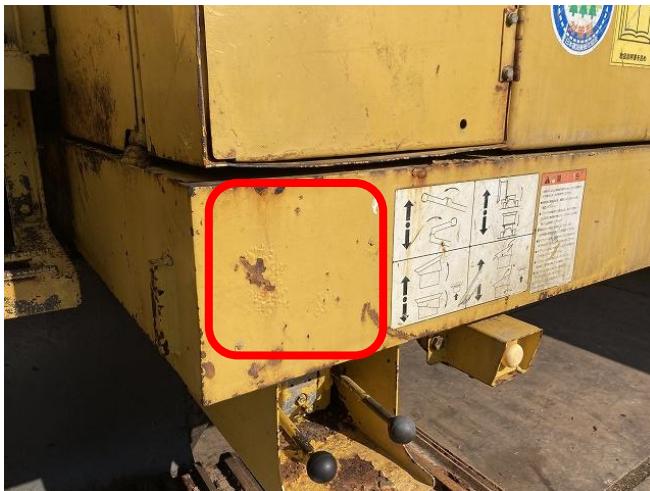
銘板欠損

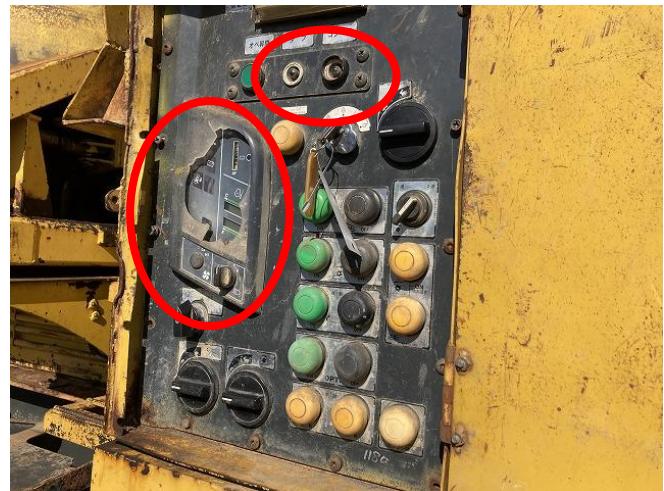
パネル内レンズ類割れ

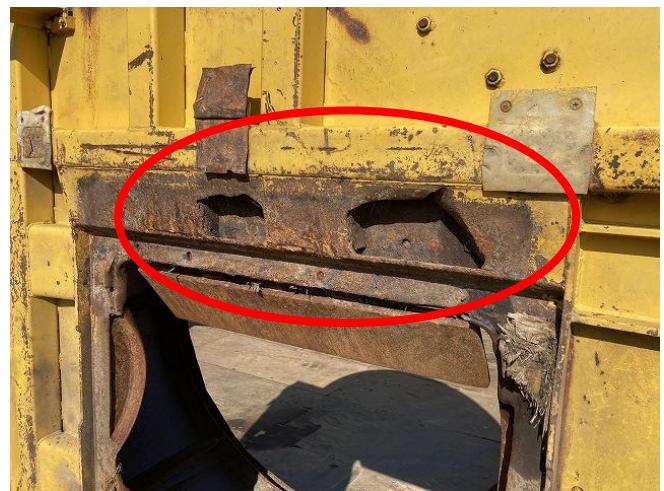
ホッパーカバー外周穴あき

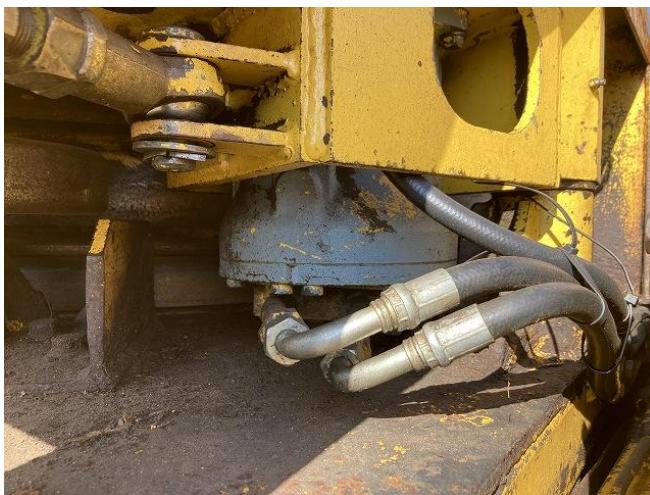
ホースより油にじみ

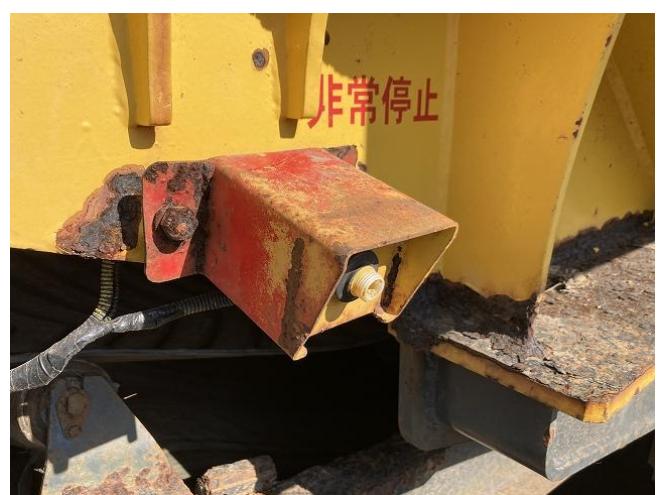
非常停止ボタン脱落

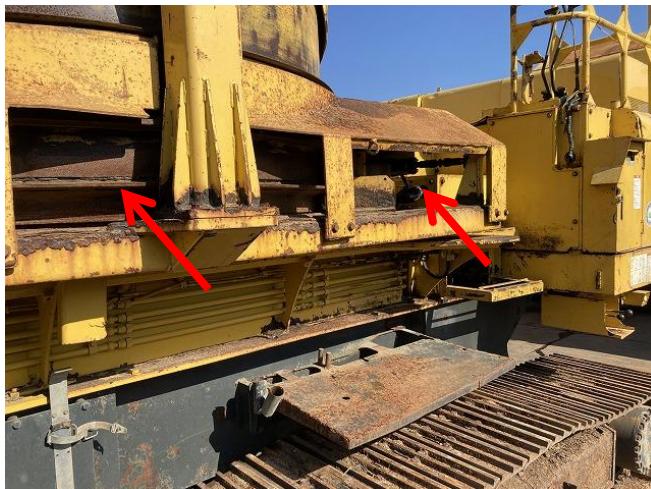
ホッパー下カバー欠損

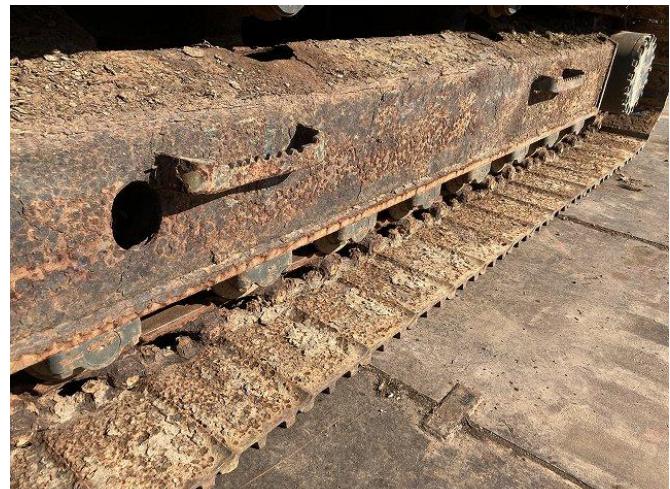
トラックフレームさび

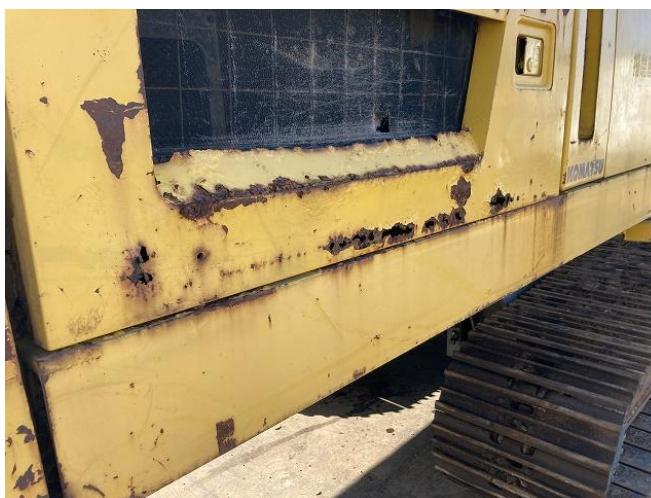
カバー類さび腐食

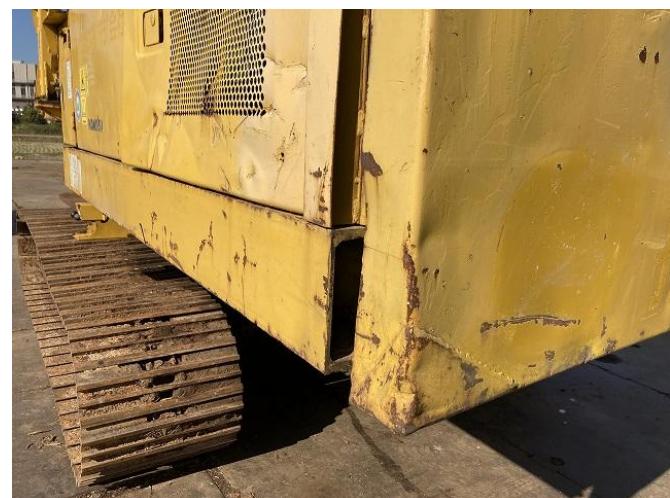
カバー類キズへこみ

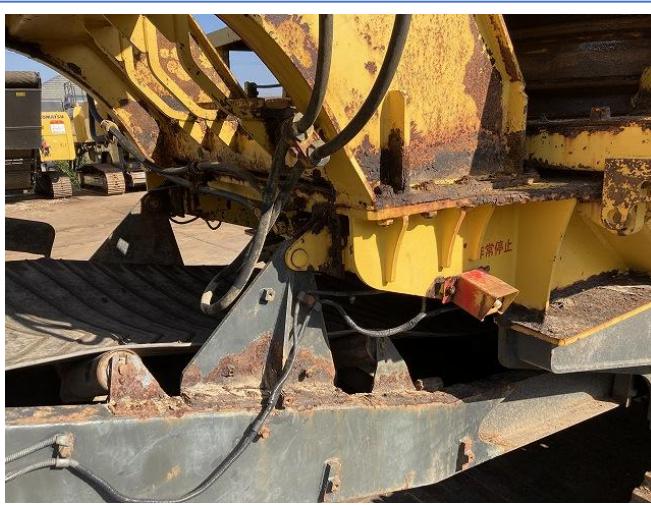
フレーム表層さび
