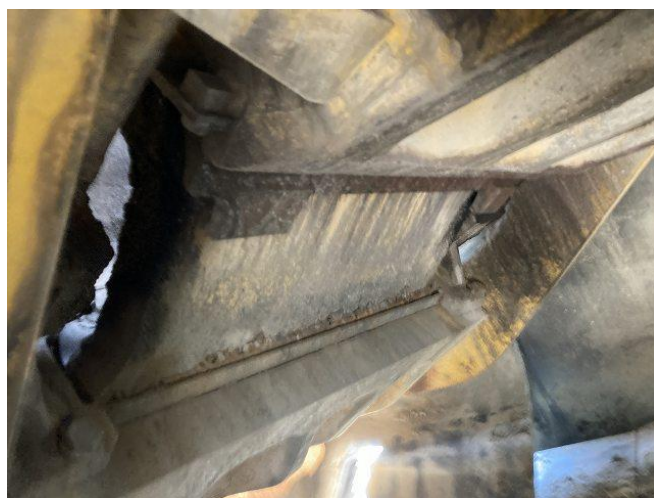
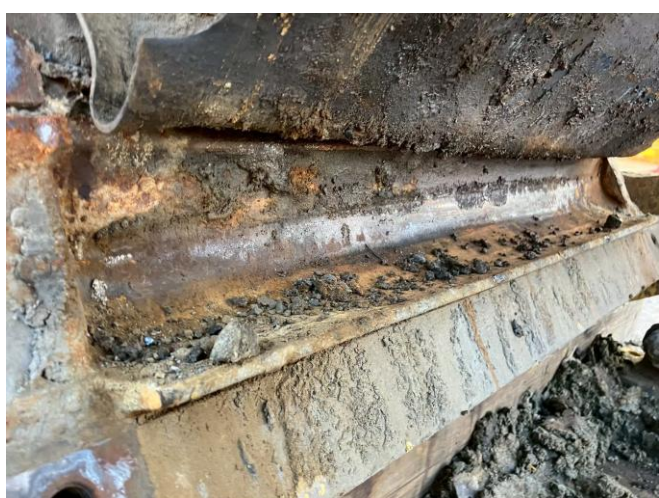
トグルプレート&シート(本体側のみ)交換①

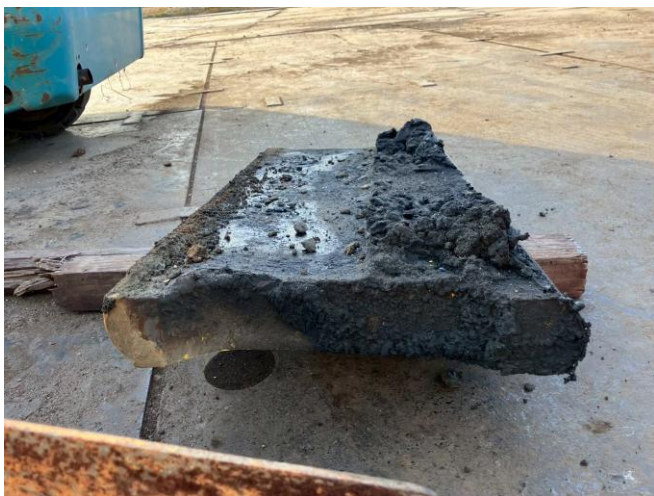
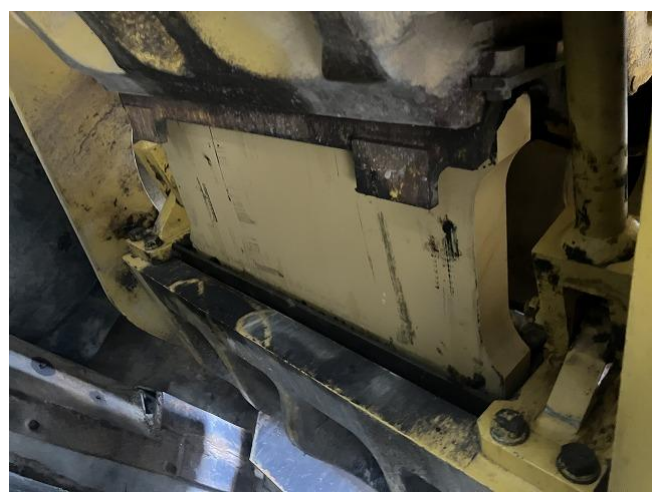
トグルプレート&シート(本体側のみ)交換②

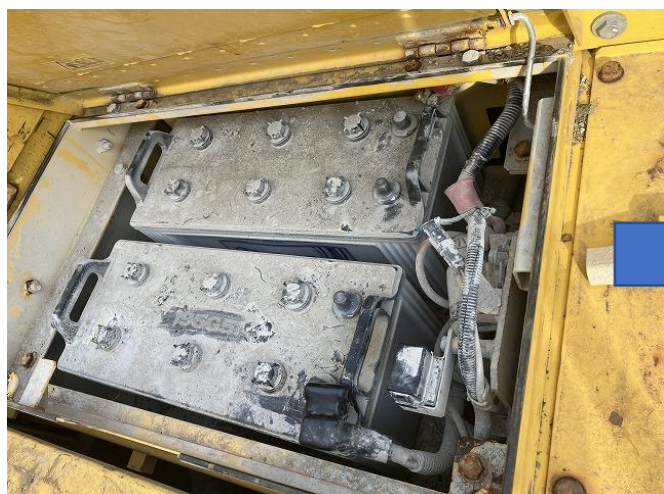
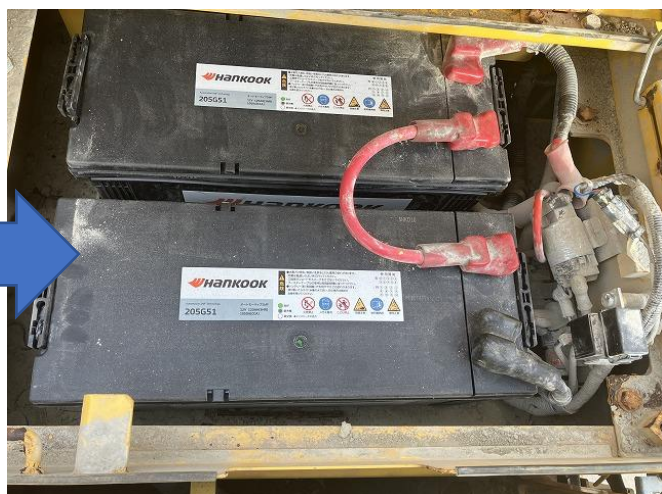
バッテリー交換

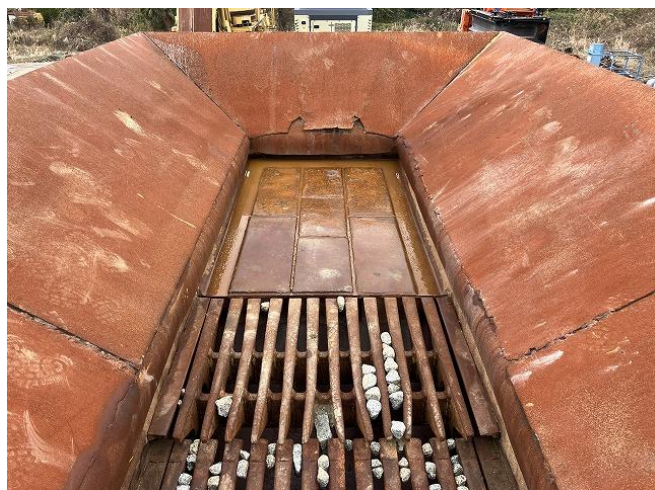
ホッパーめくれ箇所有り

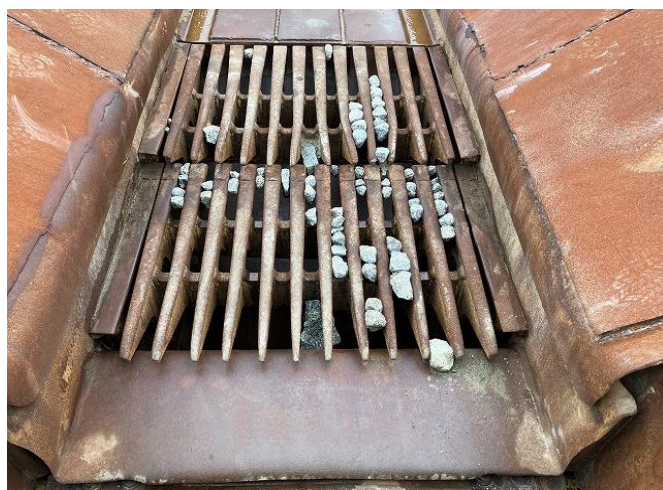
グリズリバー変形あり

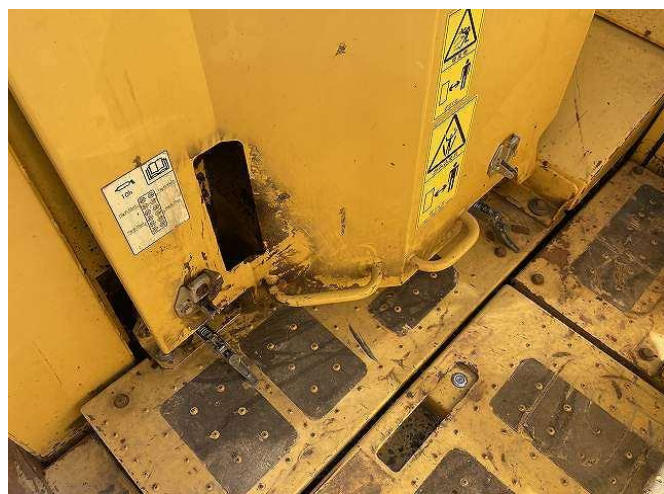
クラッシャカバーキャッチ不良

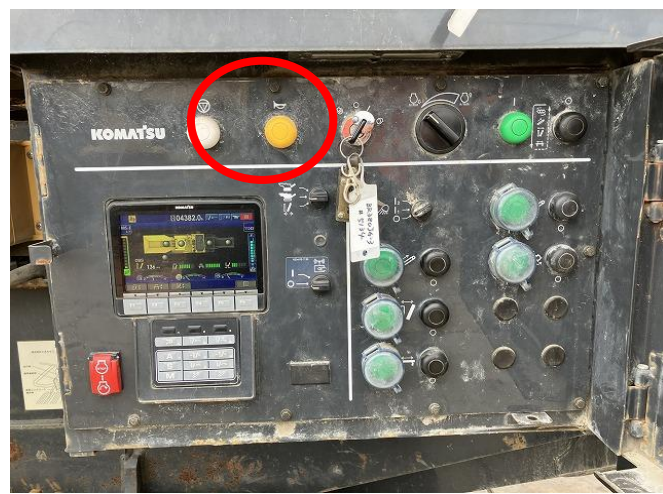
ホーン不良

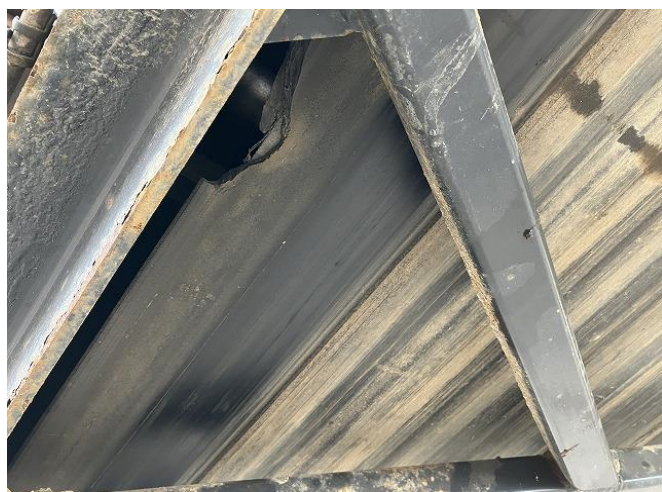
ベルコンサイド部損傷有り
