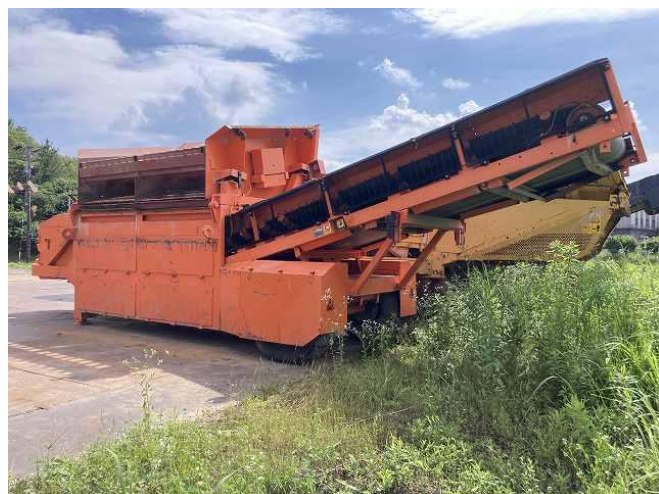
本体外観(再塗装)①

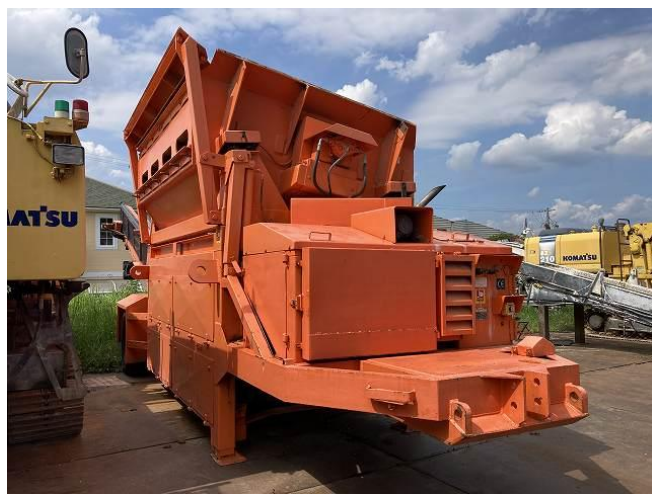
本体外観(再塗装)②

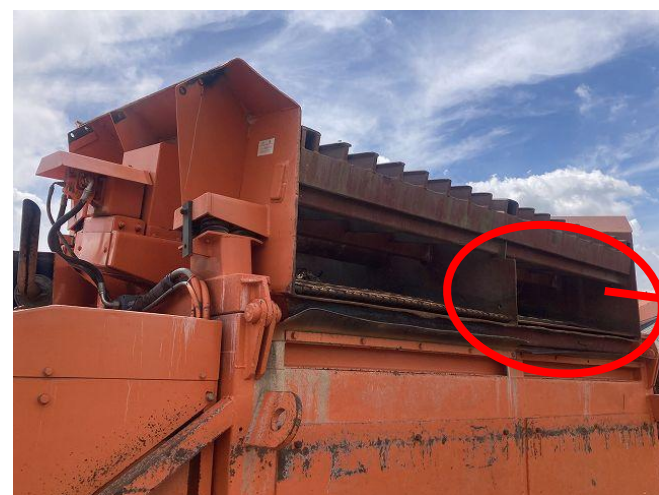
スクリーン織網欠損(片側)①

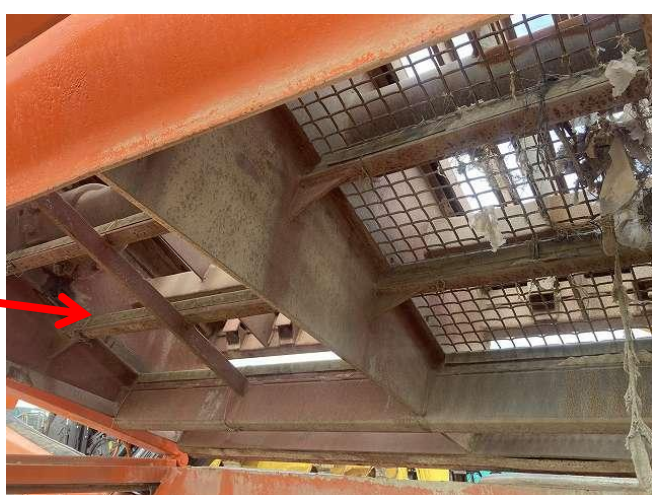
スクリーン織網欠損(片側)②

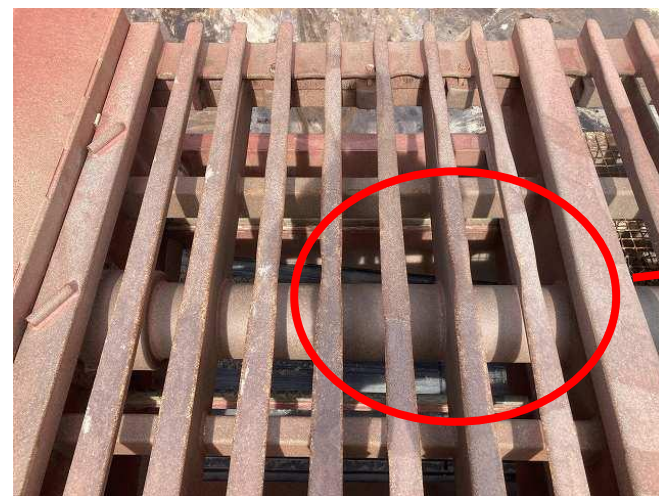
グリッドバー中央部摩耗①

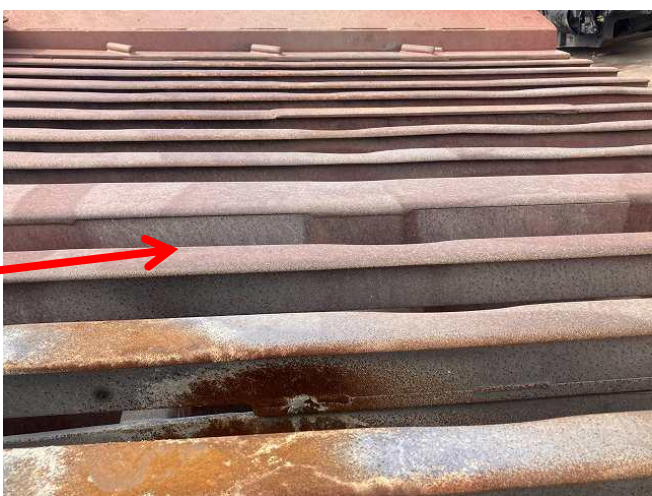
グリズリバー中央部摩耗②

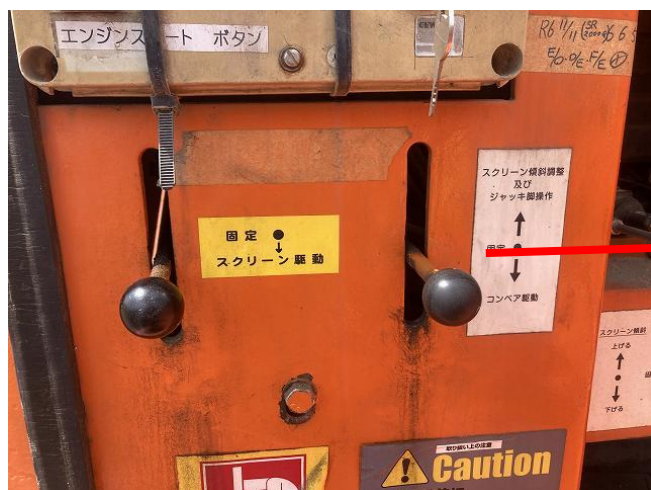
操作レバー油にじみ①

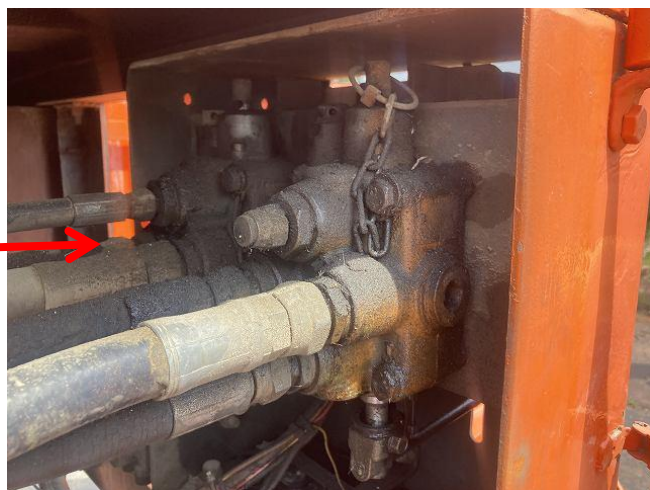
操作レバー油にじみ②(裏側)

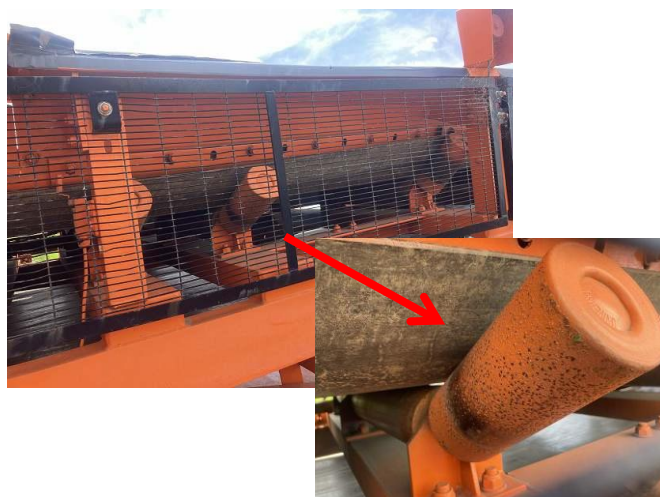
コンベアローラー固着箇所あり

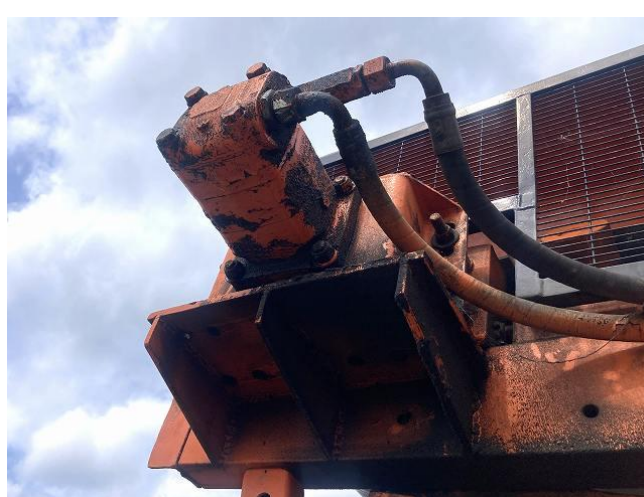
排出コンベアモーター油にじみ

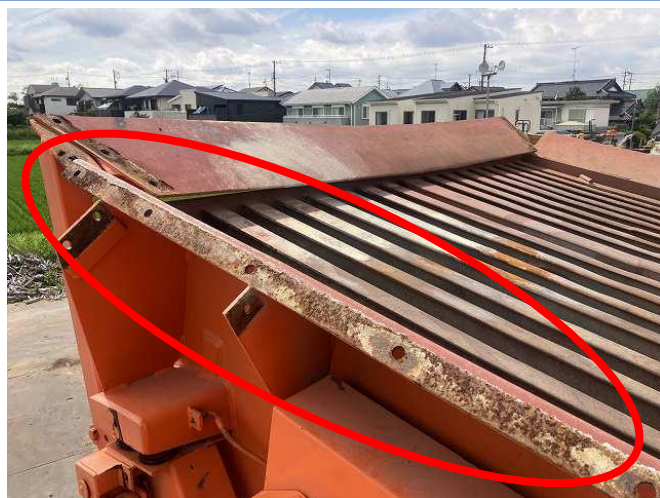
ホッパー延長部外し跡
