【型式】 BZ120-1\_1028

不具合箇所のご説明

作成日：2025.10.28

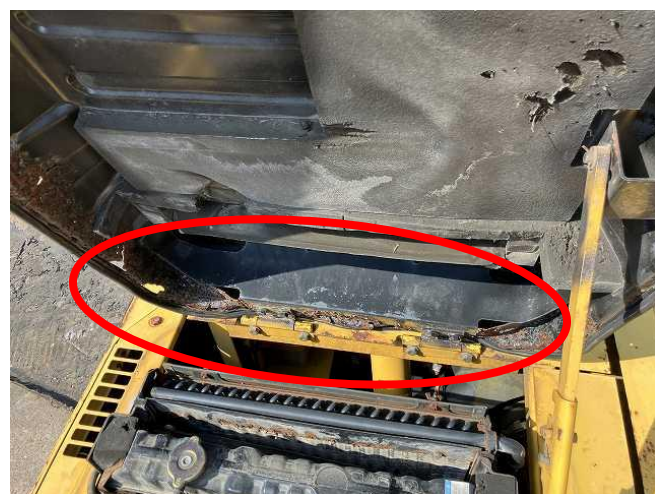
外装カバー錆腐蝕あり①(EGフード)

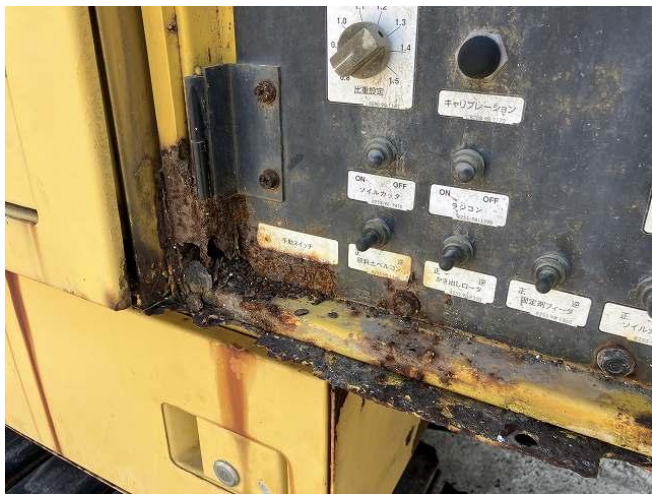
外装カバー錆腐蝕あり②(操作パネル)

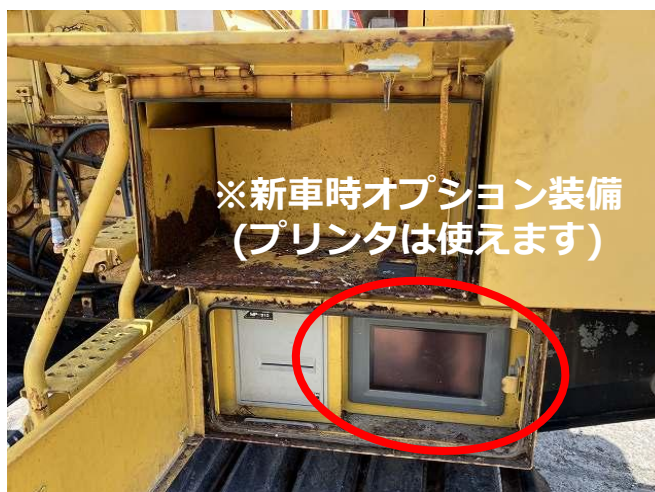
プリンターモニター液晶不良

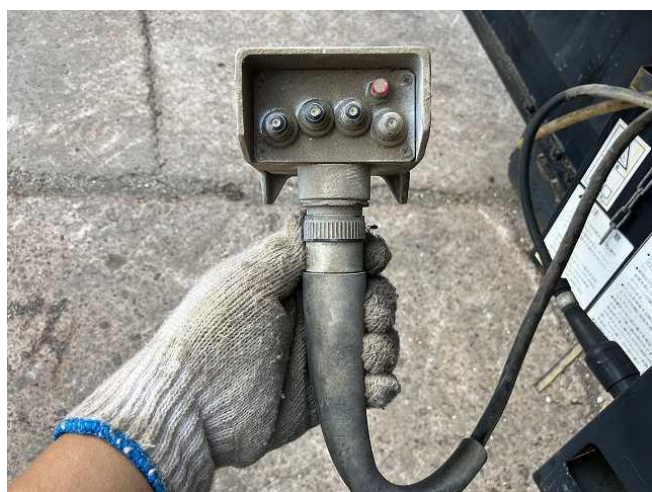
クレーン有線リモコン不良

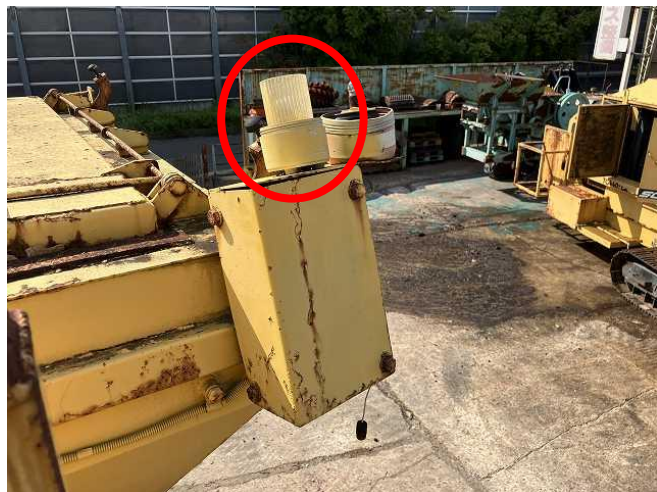
固化剤ホッパー回転灯破損

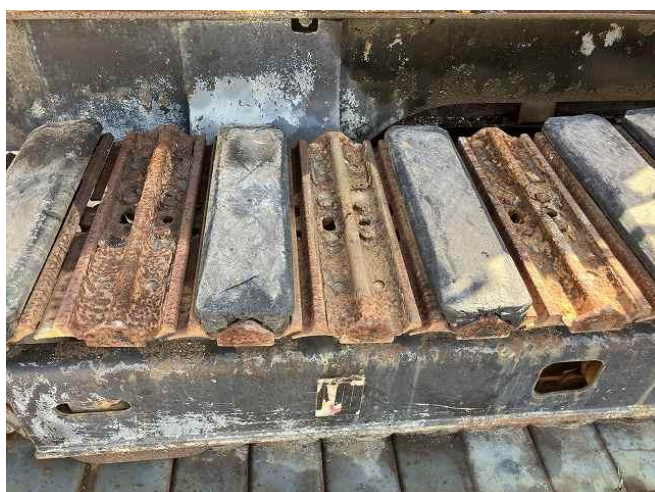
足回りゴムPAD 脱落散見

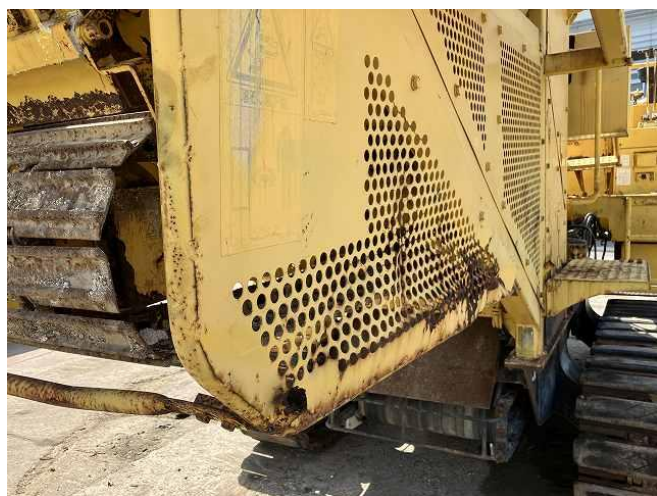
フィーダ下サイドカバー凹み変形①

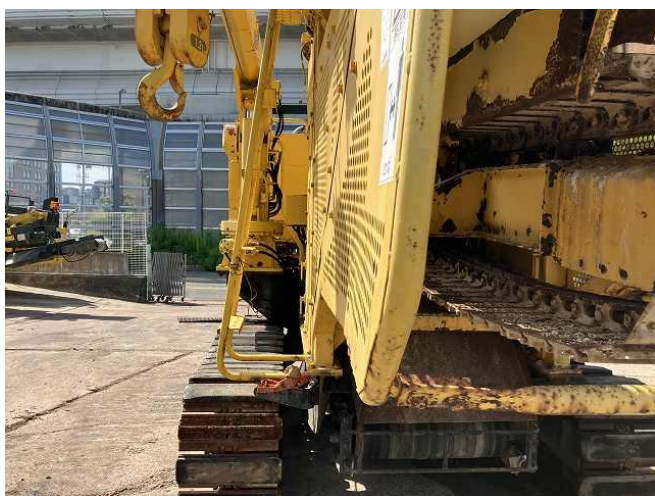
フィーダ下サイドカバー凹み変形②
