【型式】ZR125HC\_75

不具合箇所のご説明

作成日：2025/10/27

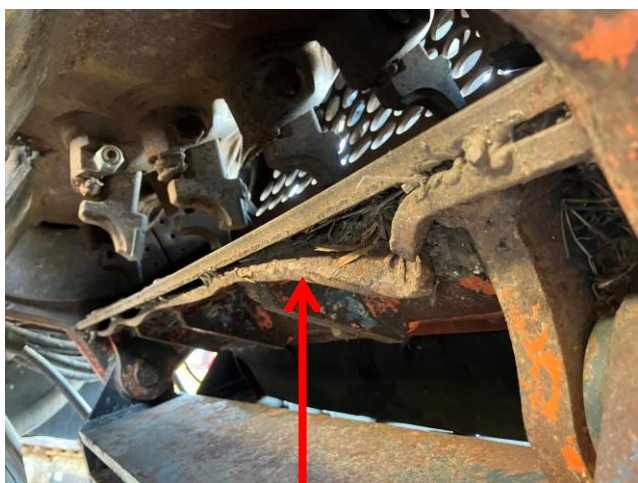
ウェアプレート異形品及び土台変形

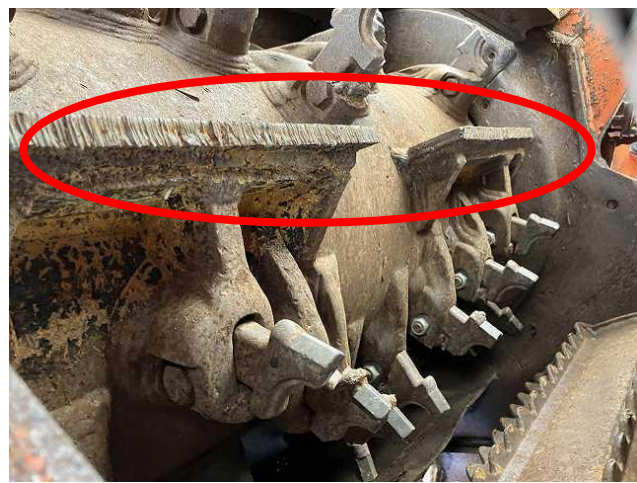
ウィングプレート異形品

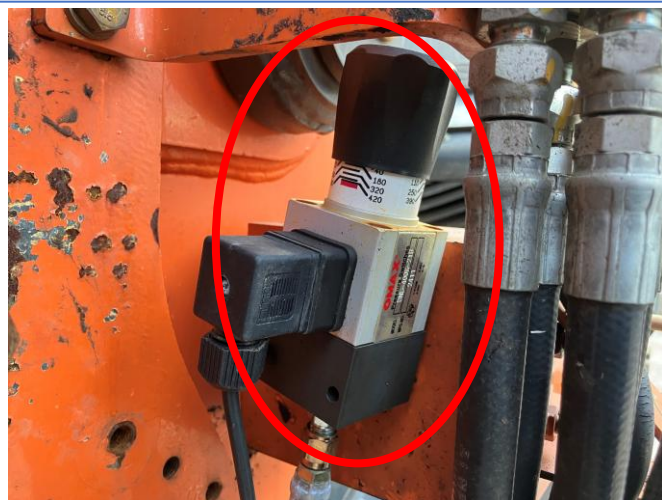
ソレノイドバルブ増設①(表)

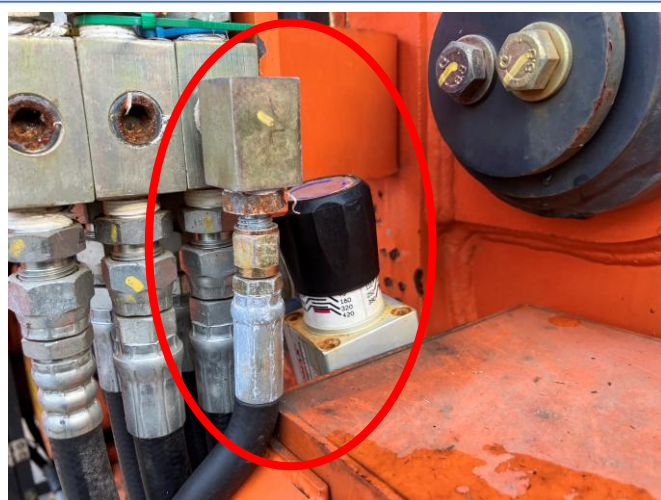
ソレノイドバルブ増設②(裏)

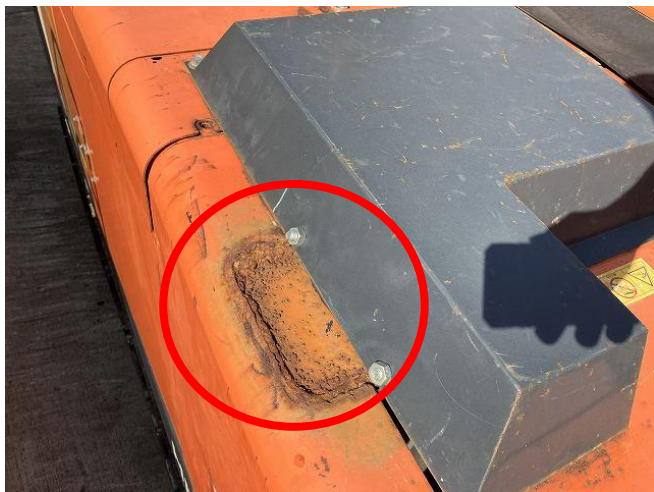
エンジンカバーそばに補修跡あり

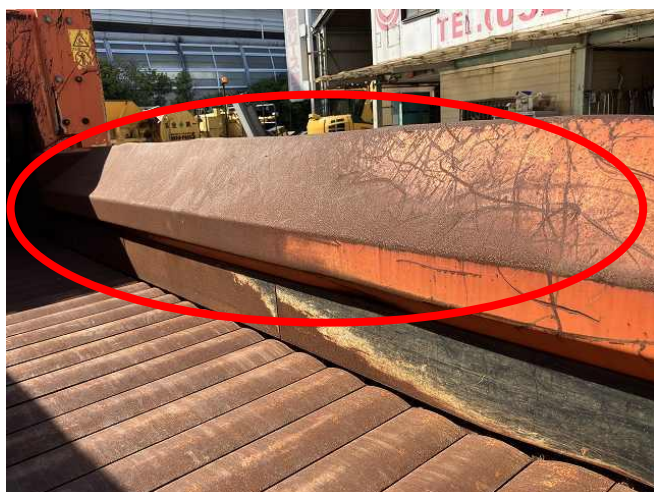
ホッパー波うち

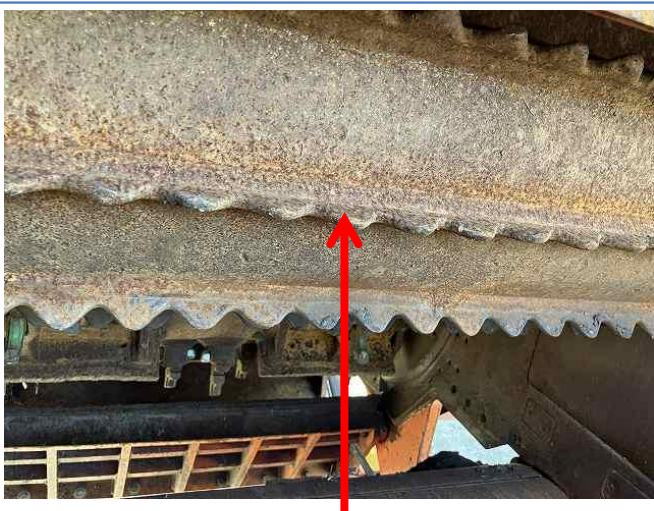
送りローラー摩耗

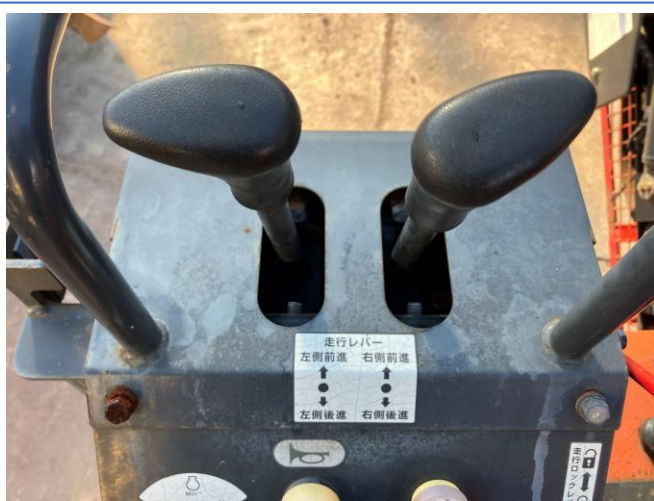
左走行レバーの戻りが渋い

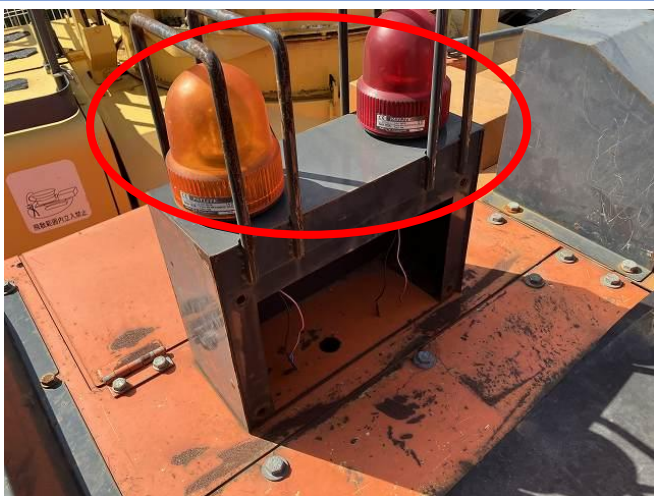
回転灯不良

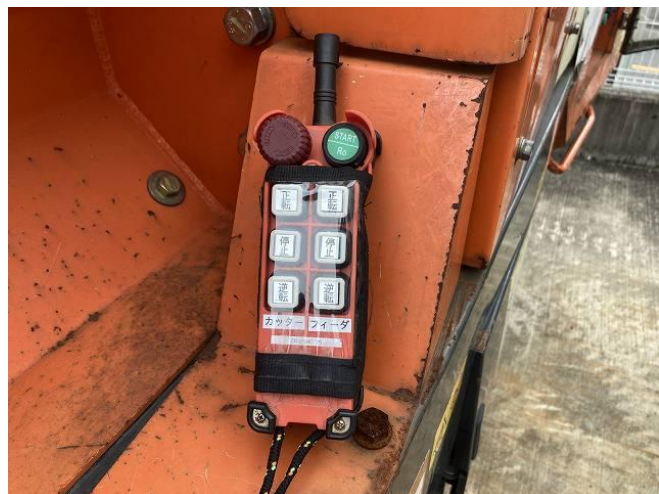
自作ラジコン

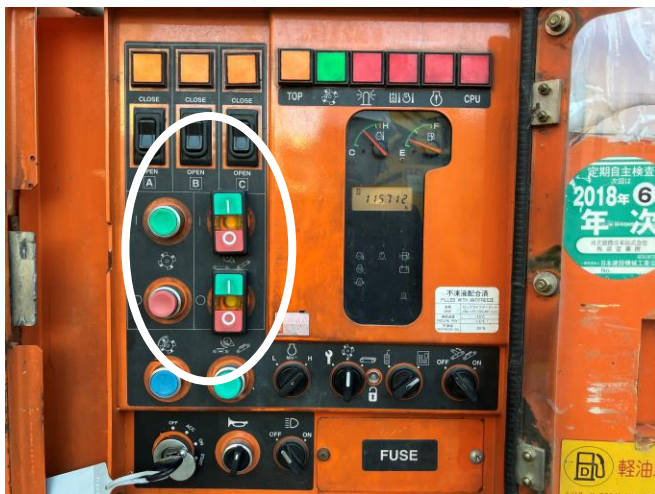
スイッチ改造

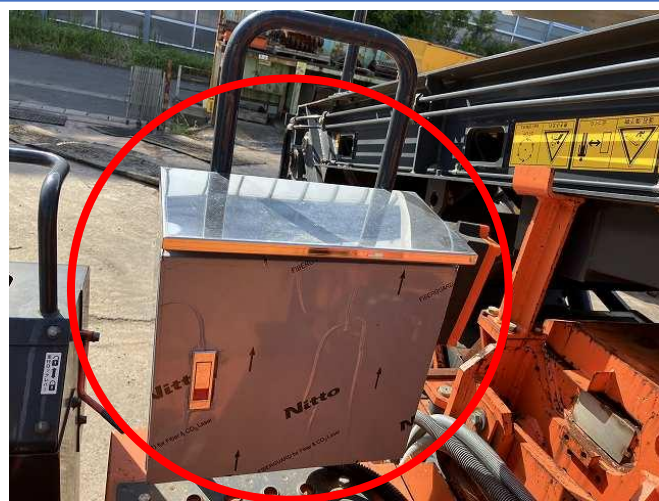
分電盤増設①(外)

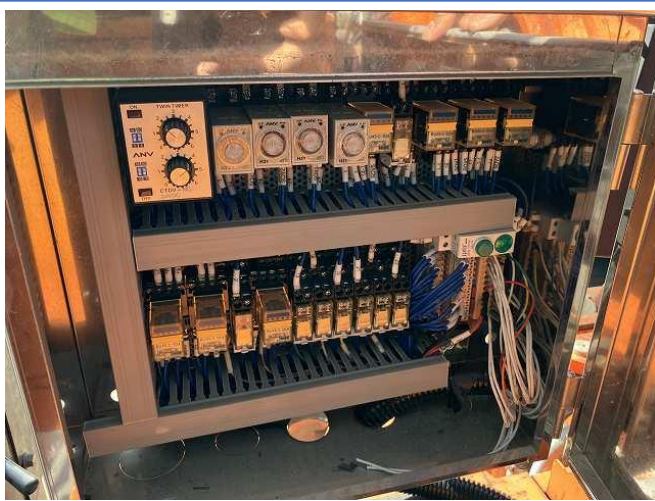
分電盤増設②(中)
