## 【型式 BR120T-1\_1092】

不具合箇所のご説明

作成日：2026/1/29

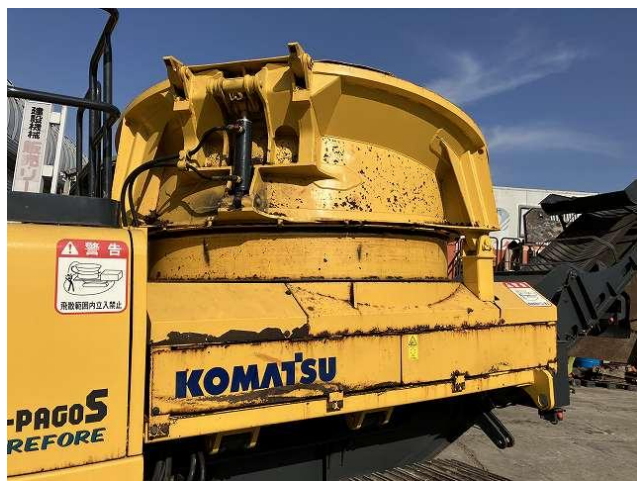
外装に錆あり

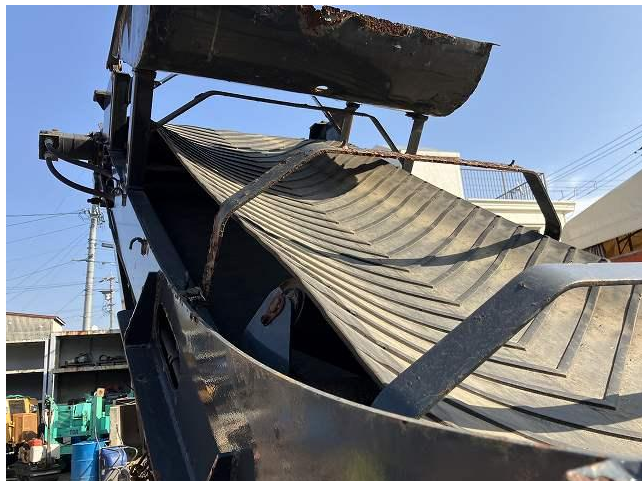
コンベア上部シートカバーなし

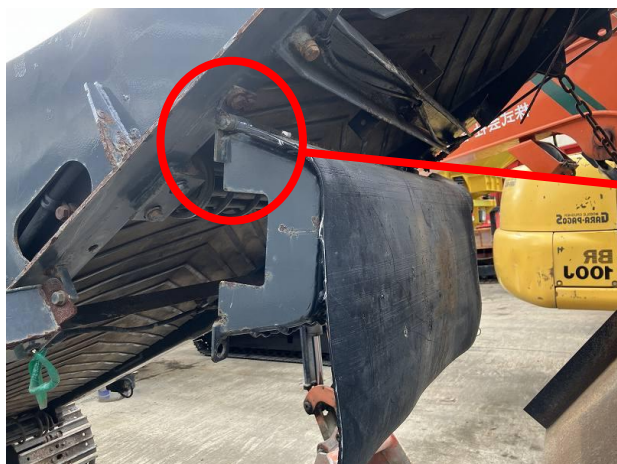
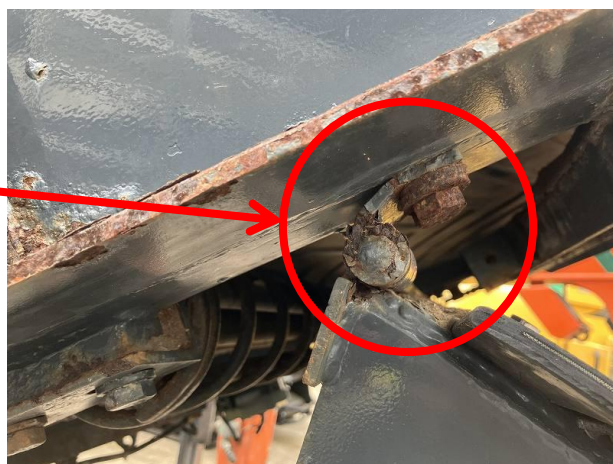
コンベアアンダーローラーカバーのヒンジ曲がりのため閉まらない

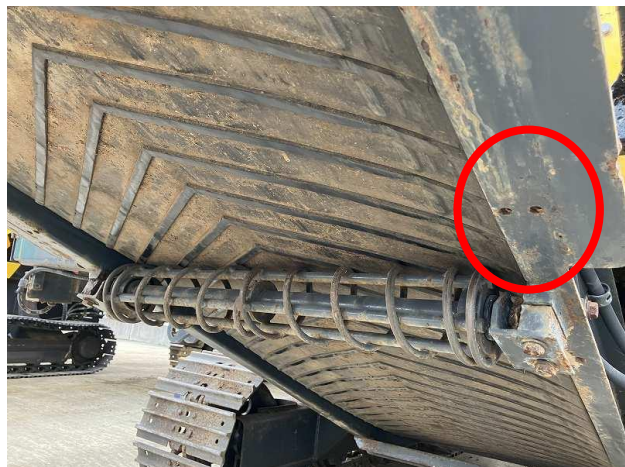
コンベアアンダーローラーカバー欠損
