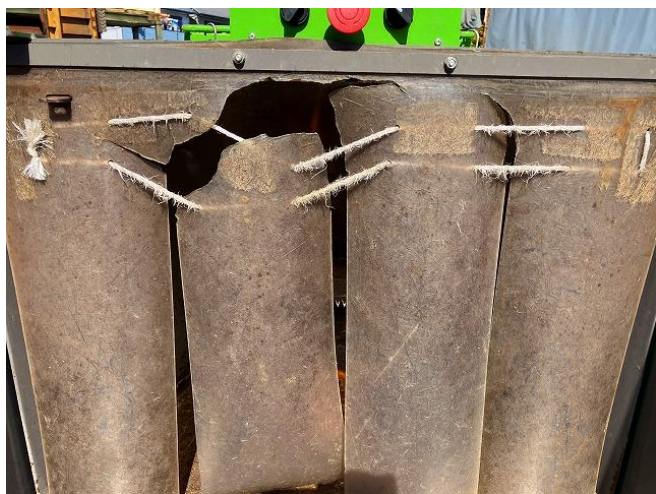
投入口カーテン破損(補修済)

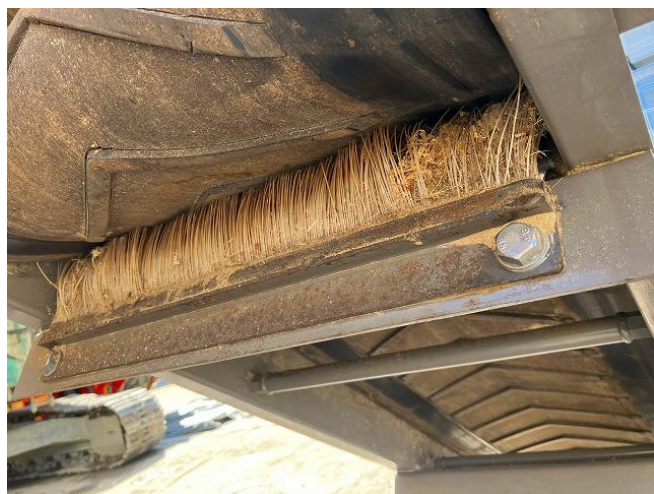
コンベアブラシ汚れ

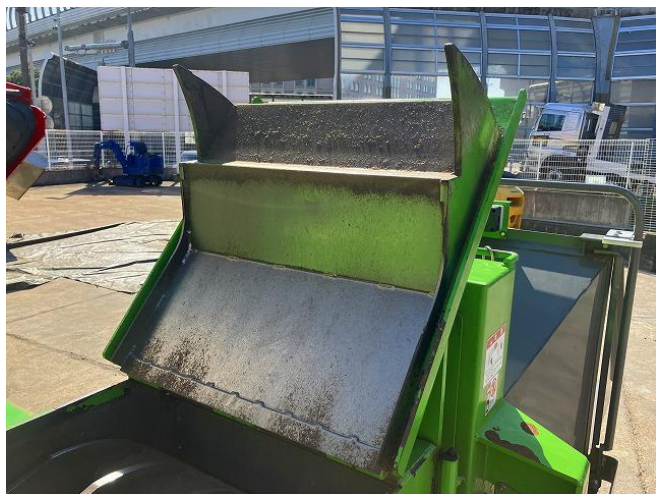
破砕室カバー汚れ

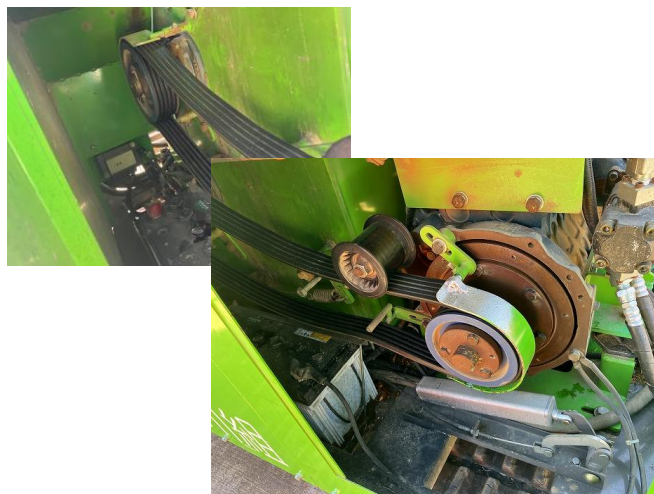
クラッチベルトひび割れ(小)
