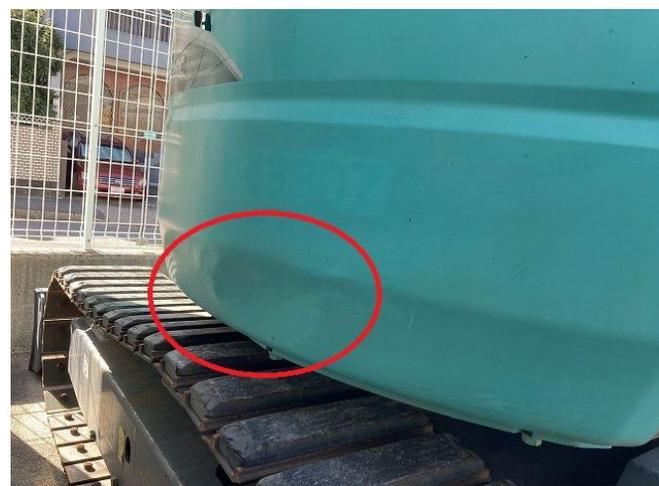
右サイド下方凹みあり

その他状態動作とも良好
