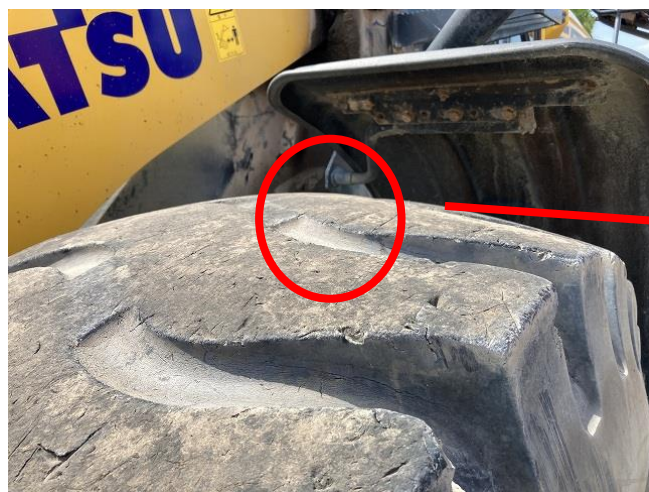
フロントタイヤ摩耗①

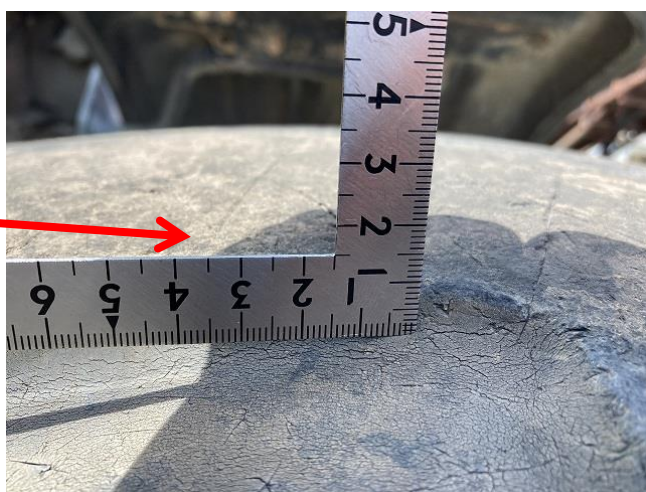
フロントタイヤ摩耗②

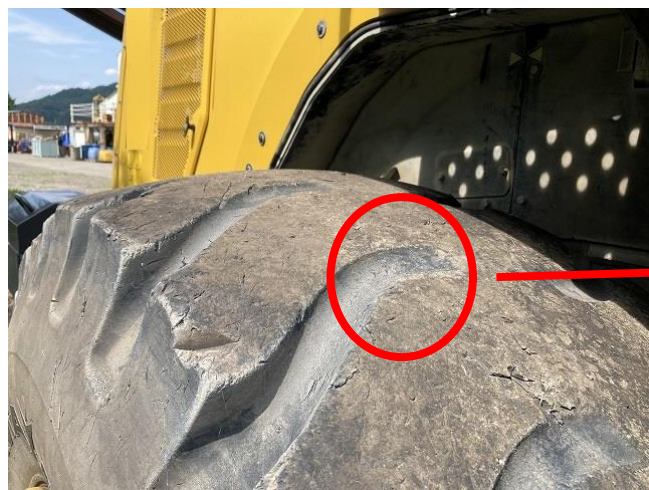
リヤタイヤ摩耗①

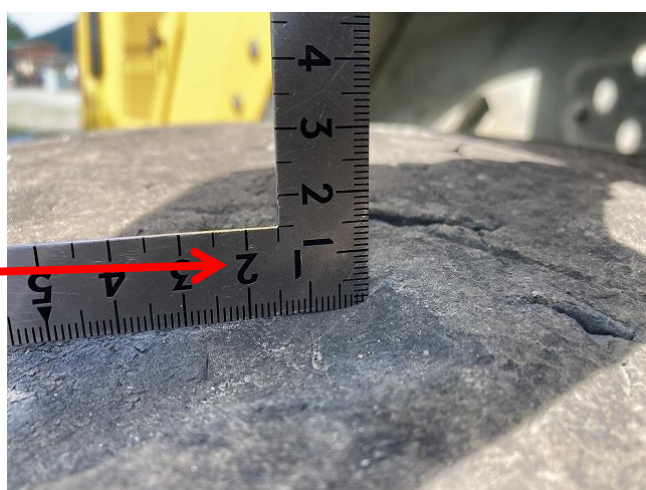
リヤタイヤ摩耗②

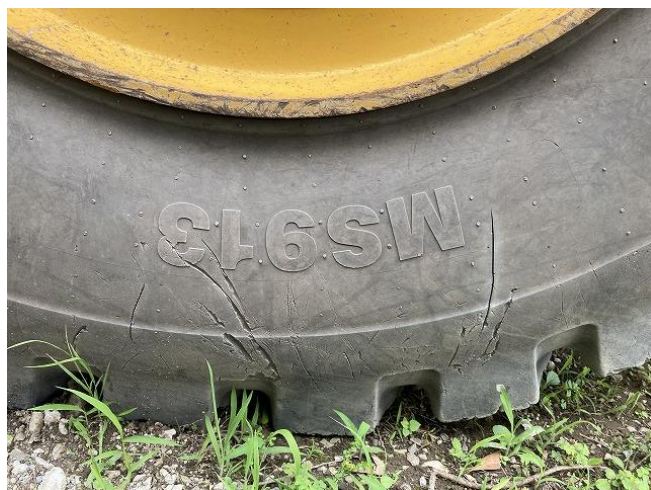
右リヤタイヤサイド部キズ

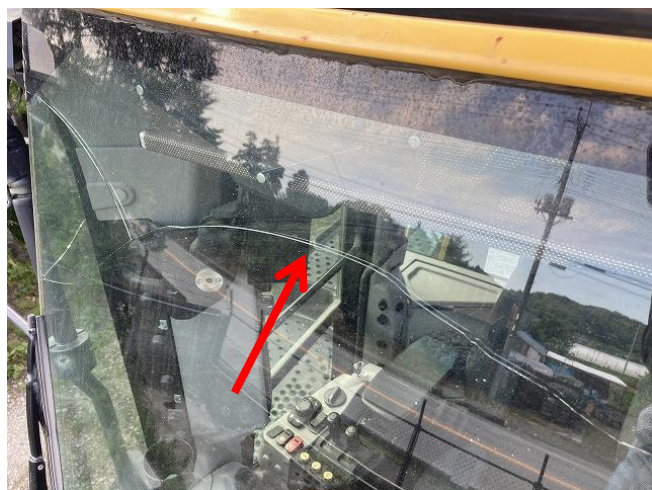
フロントガラスひび割れ

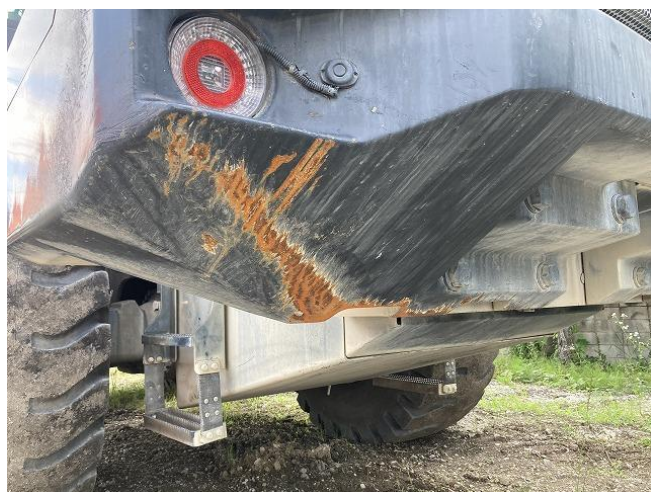
リヤバンパー下部キズ

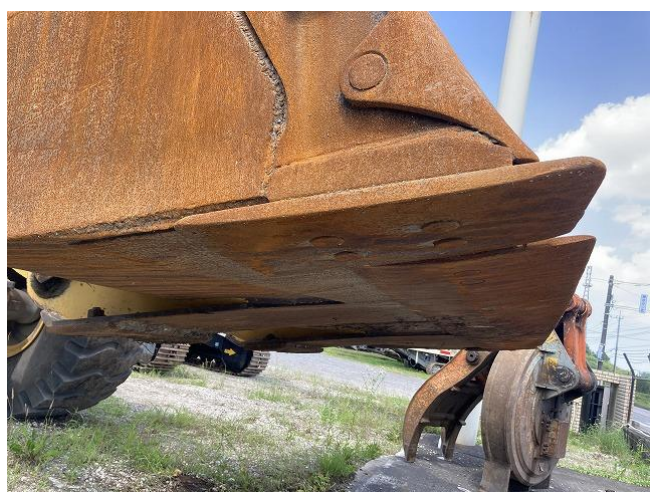
バケットツース摩耗(反転済)

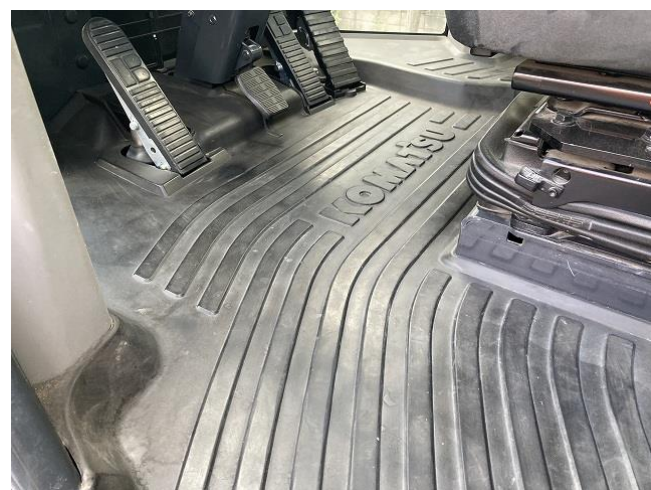
※プラスポイント：土足禁止

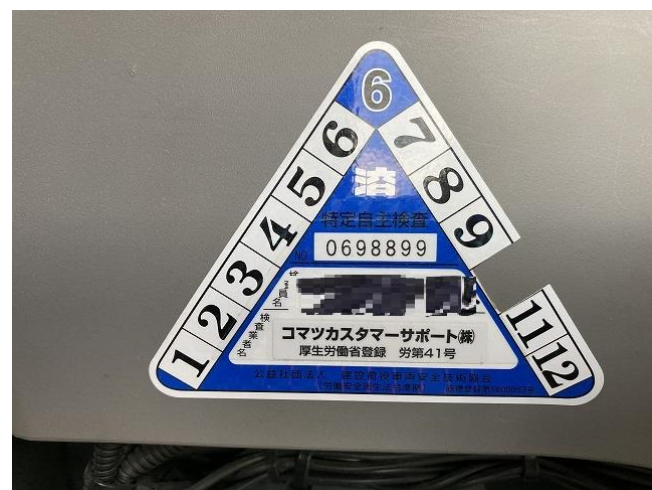
※プラスポイント：メーカーによるメンテナンス
