PC78US-6N0 : S/N : 8540

機械状態のご説明

PC7 8US-6N0 : S/N:8540
機械状態のご説明

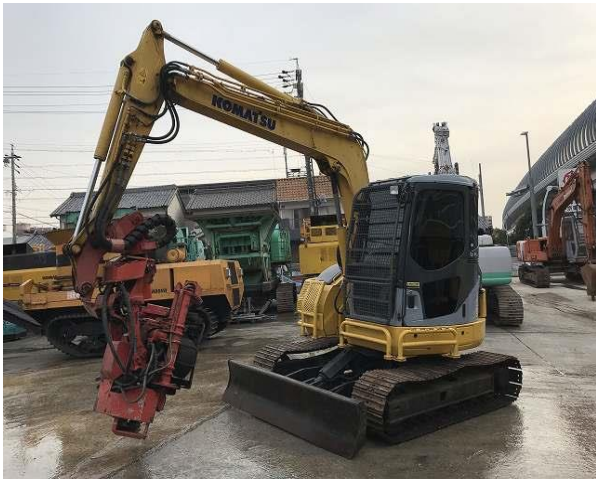
機械本体写真

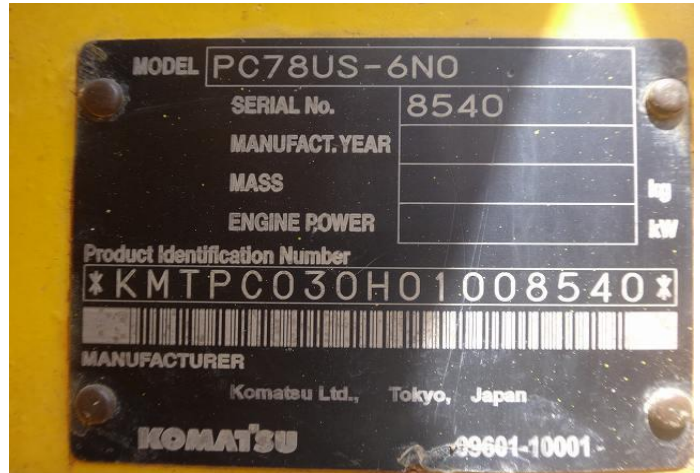
プレート写真

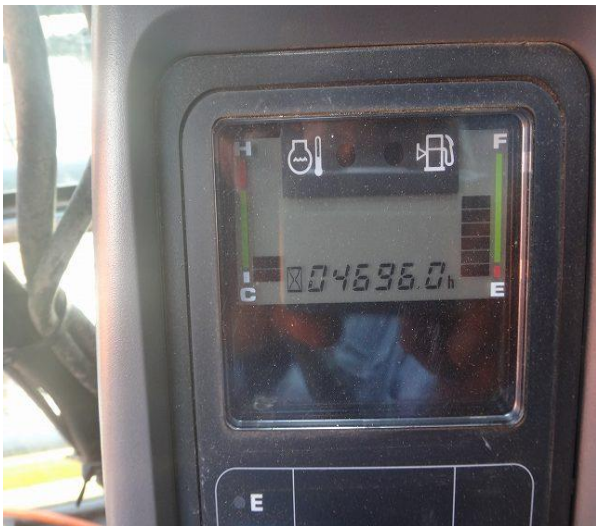
HR稼働状況

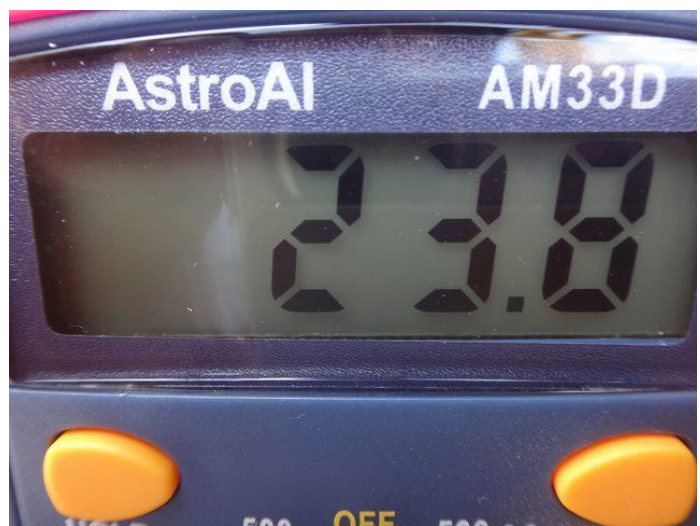
バッテリー電圧測定写真 (E/G始動前)

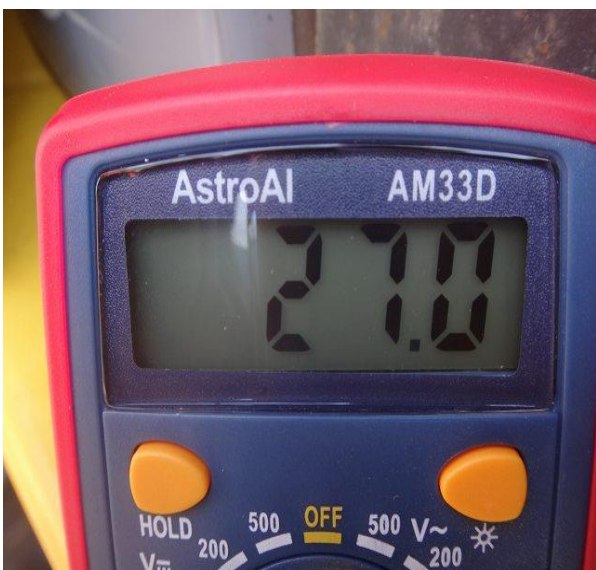
バッテリー電圧測定写真 (E/G始動後)

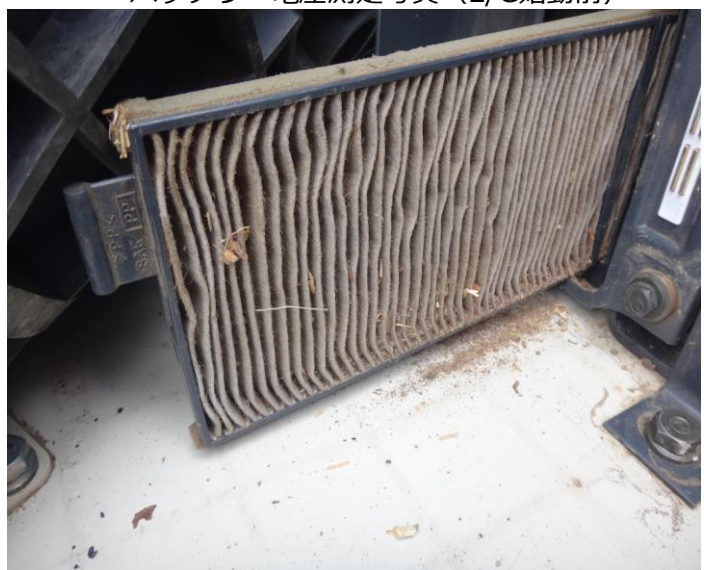
エアコン内気フィルター交換前

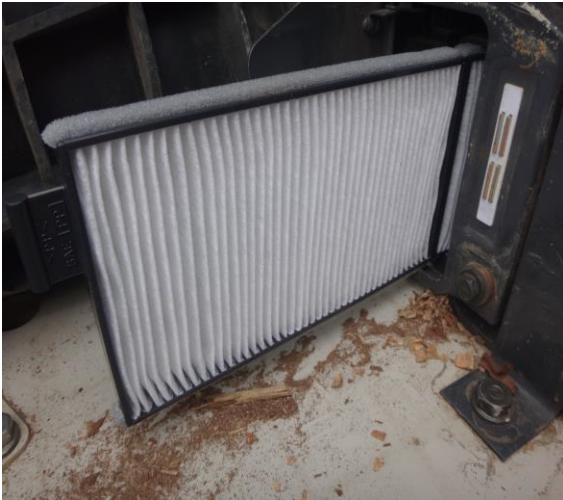
エアコン内気フィルター交換後

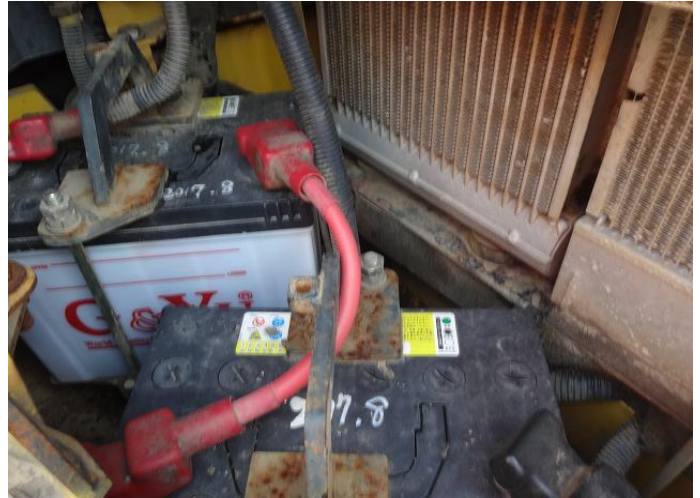
バッテリー状況写真

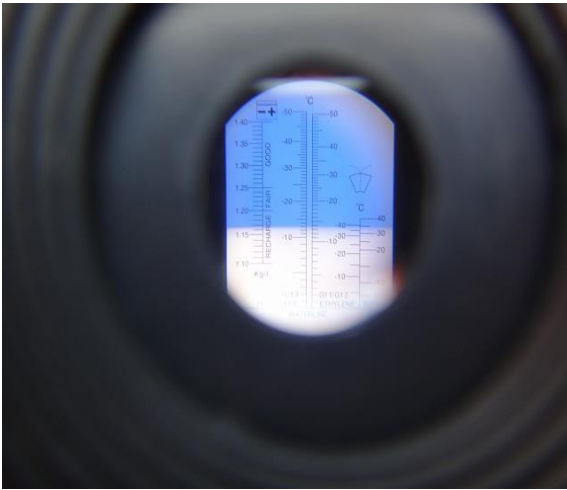
バッテリー比重状況写真 (1,16)

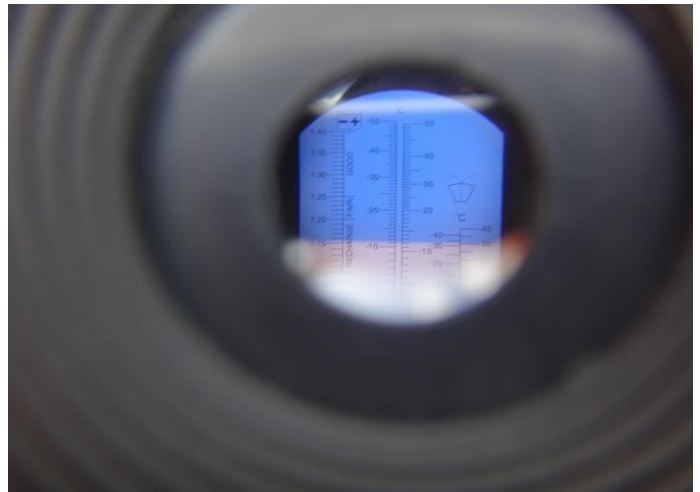
クーラント濃度状況写真 (-13°C)

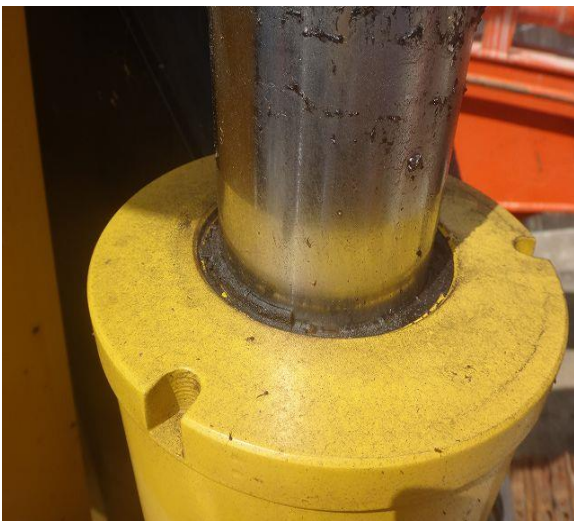
ブームシリンダーO・H 前

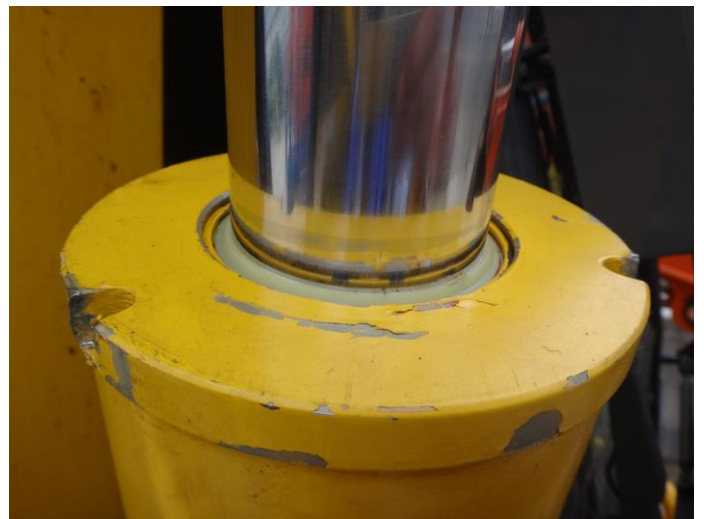
ブームシリンダーO・H 後

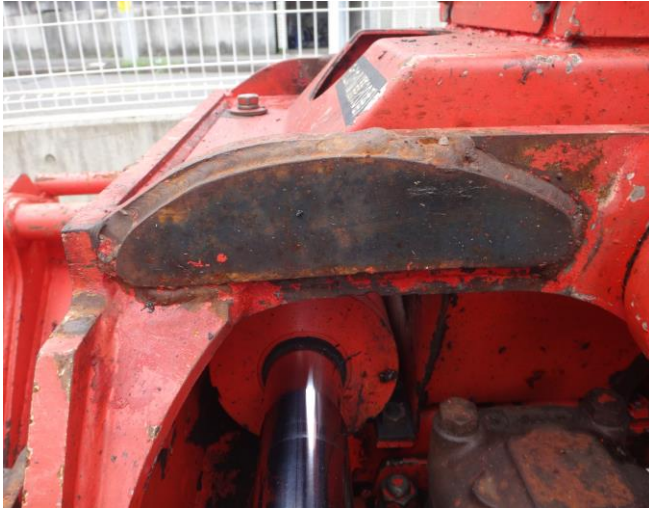
グラップルフレームパッチ修正前側

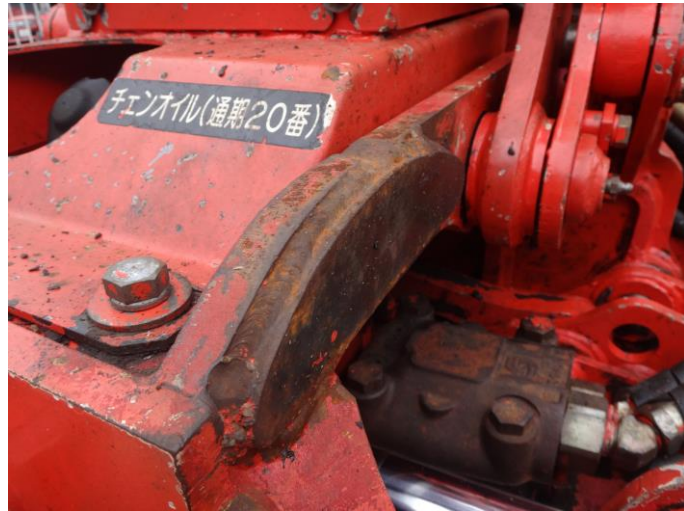
グラップルフレームパッチ修正後側

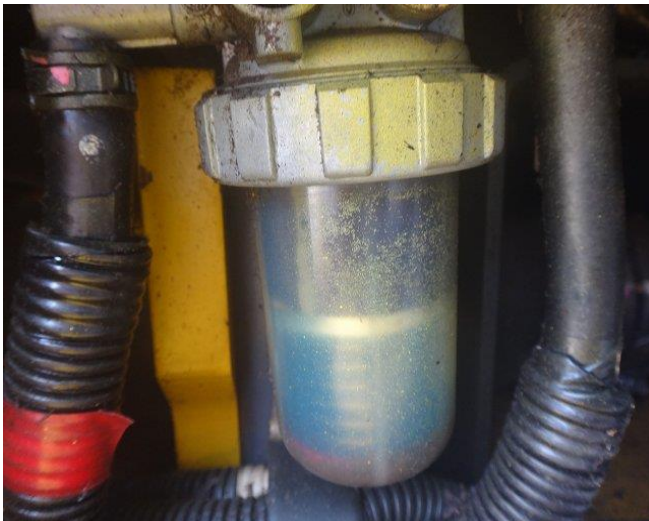
ウォーターセパレーター清掃前

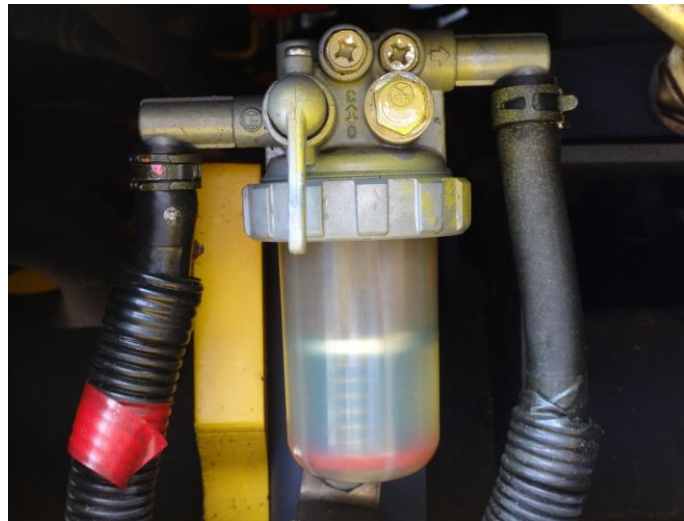
ウォーターセパレーター清掃後

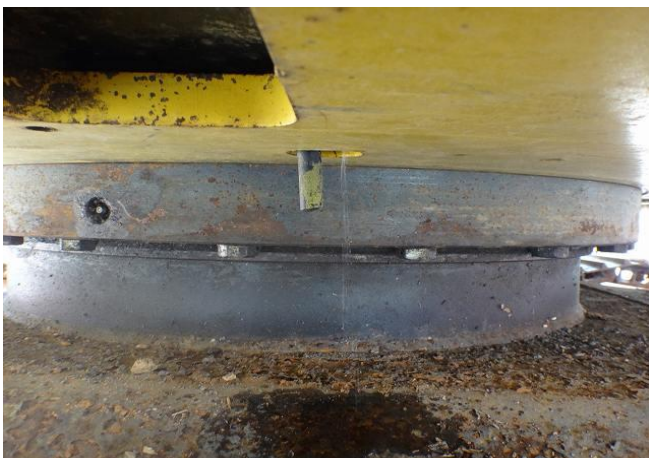
エアコン ドレン状況写真
