MC-4000:S/N:4030

機械状態のご説明

主な修理内容のご説明

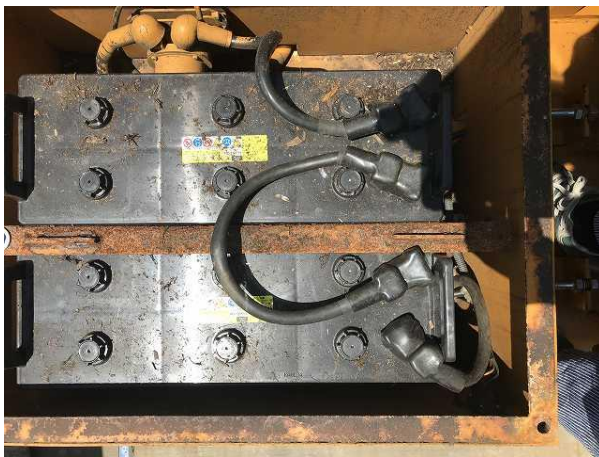
バッテリー写真 (24V) (130F51R)

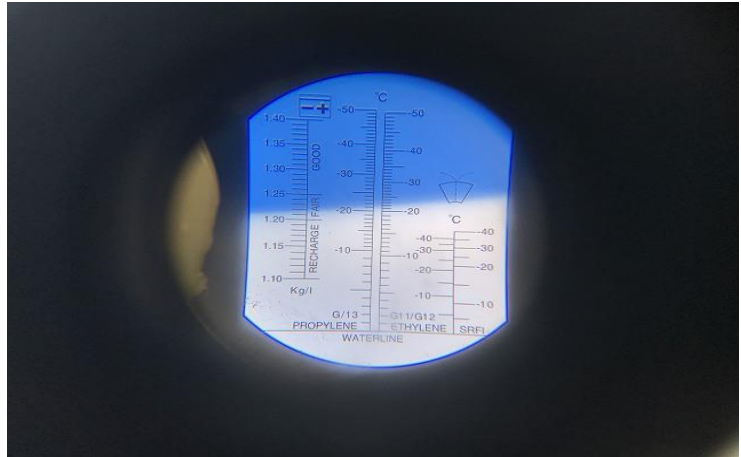
バッテリー比重 (1.24)

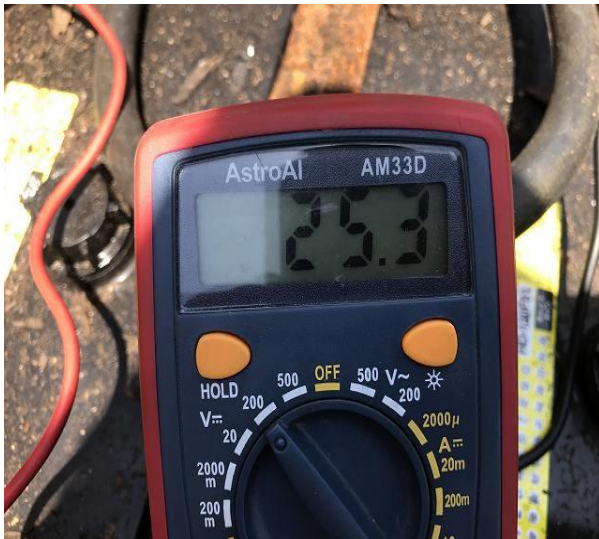
バッテリー電圧 (E/G始動前)

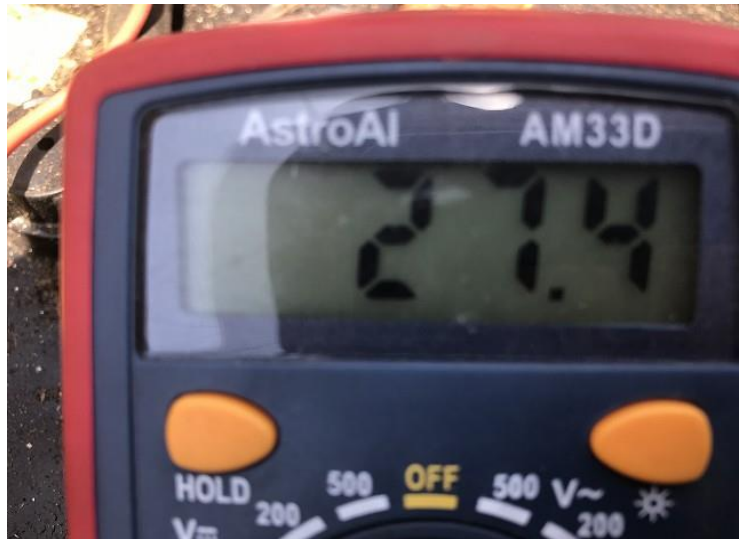
バッテリー電圧 (E/G始動後)

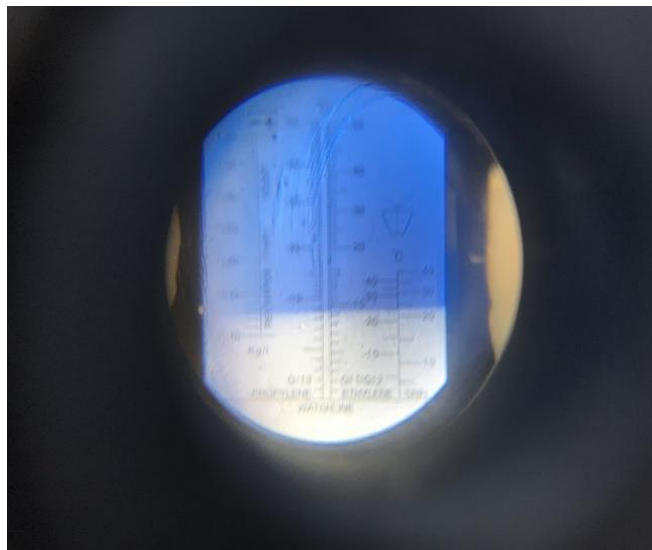
LLC濃度 (-45℃)

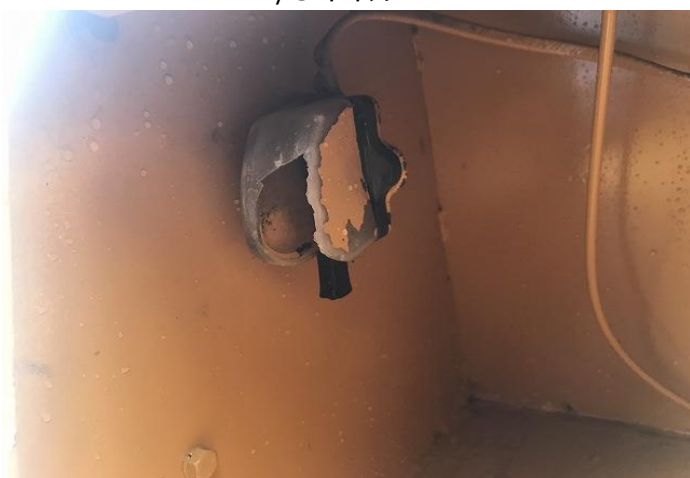
メインスイッチカバー割れ

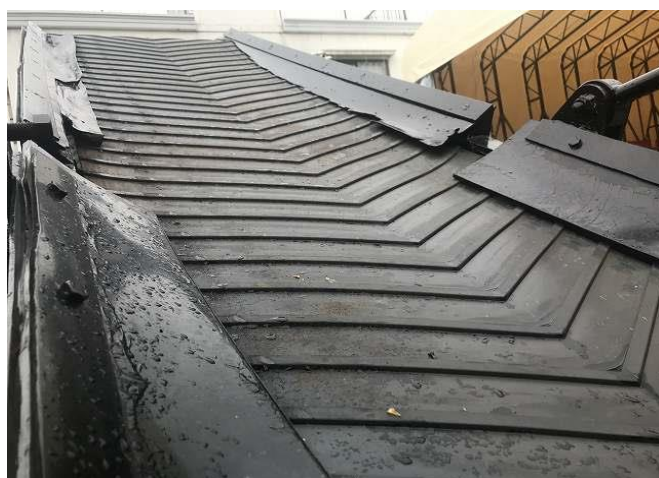
コンベアサイドゴム摩耗傷有
