BR380JG-1E0:S

機械状態のご説明

BR380JG-1E0:S
主な修理内容

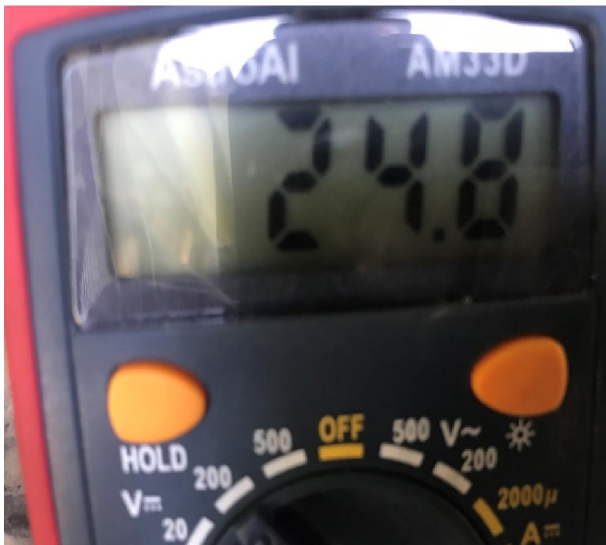
バッテリー電圧 (E/G始動前)

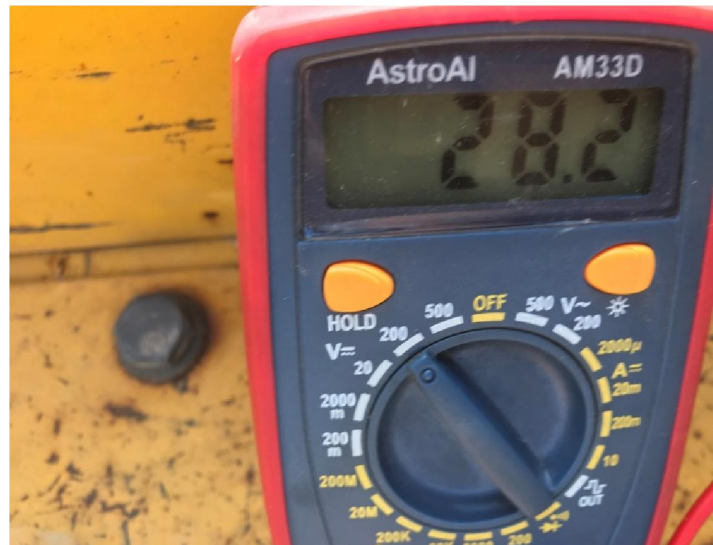
バッテリー電圧 (E/G始動後)

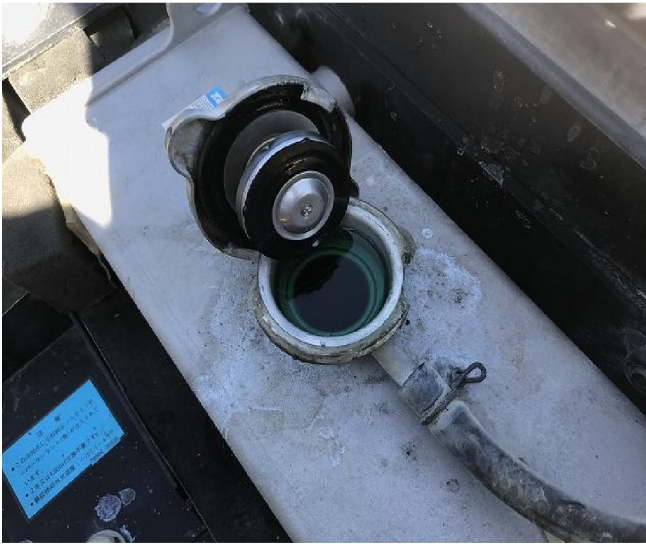
冷却水

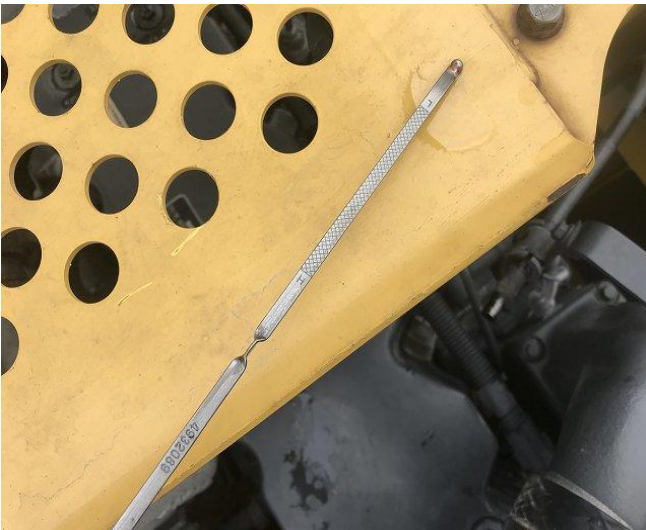
E/Gオイル

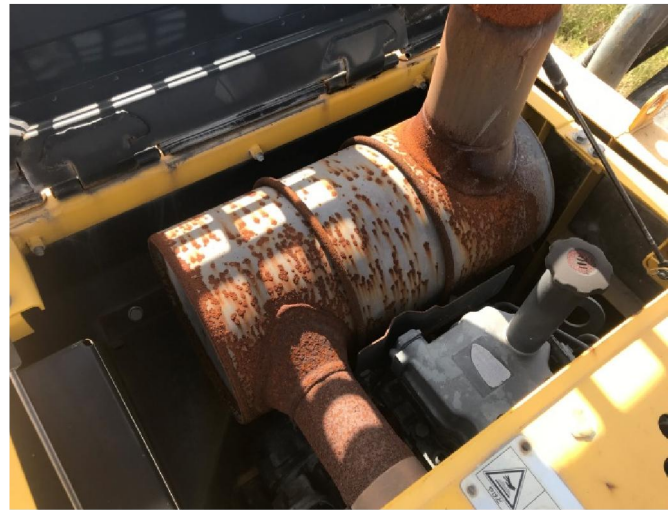
マフラー錆散見

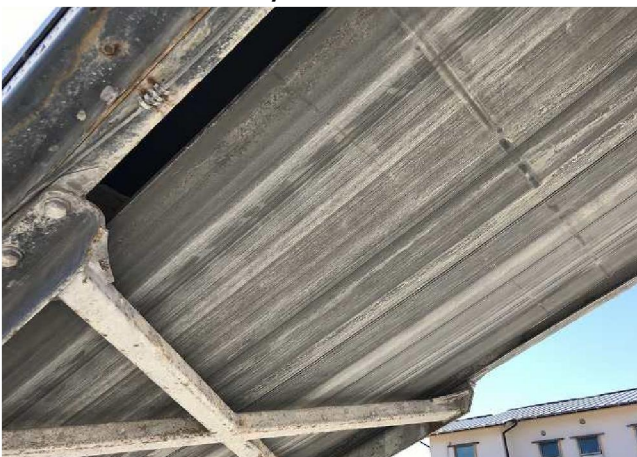
ベルコンゴム劣化 小傷散見

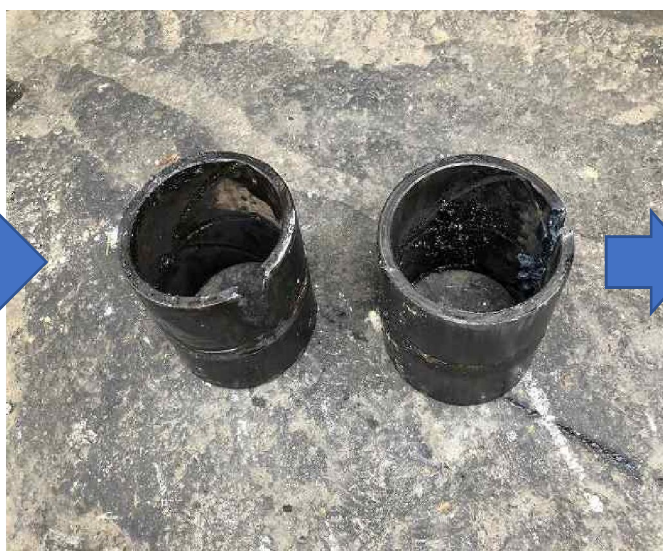
クラッシャーリンクガタつきの為ブッシュ交換

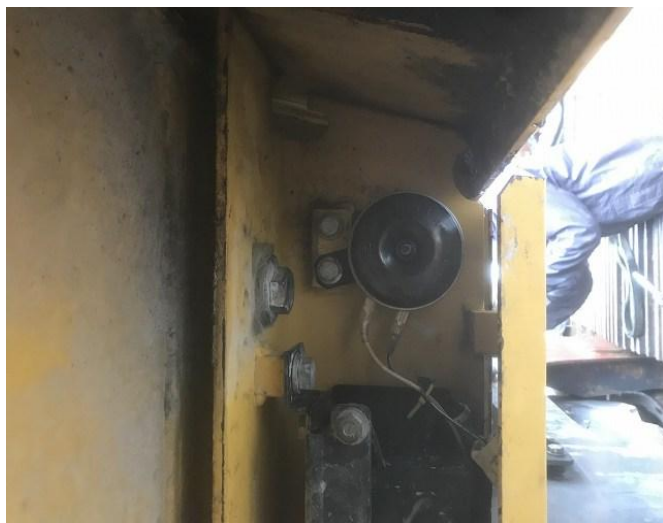
ホーン不良の為交換

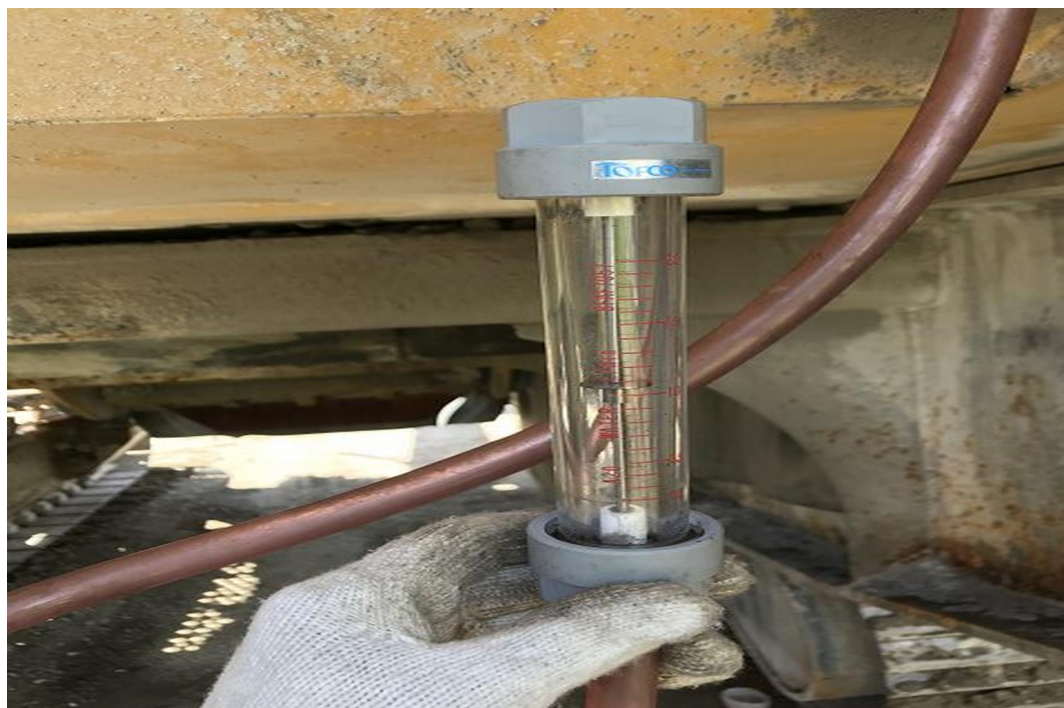
エンジンブローバイ圧 1.0Mpa
