BR380JG-1E0:S

機械状態のご説明

BR380JG-1E0:S  
主な修理内容

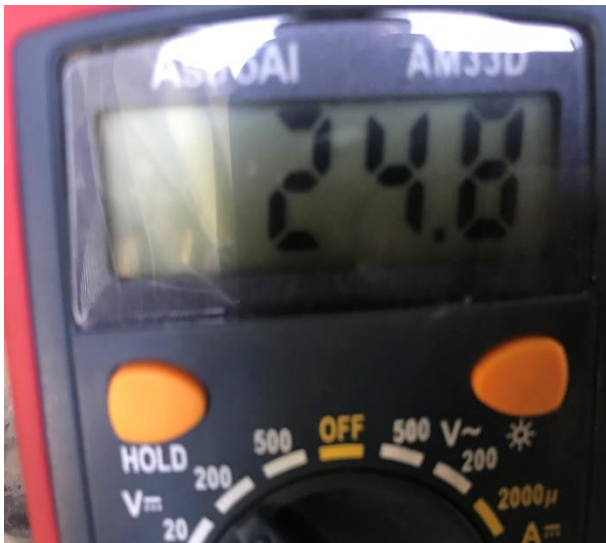
バッテリー電圧 (E/G始動前)

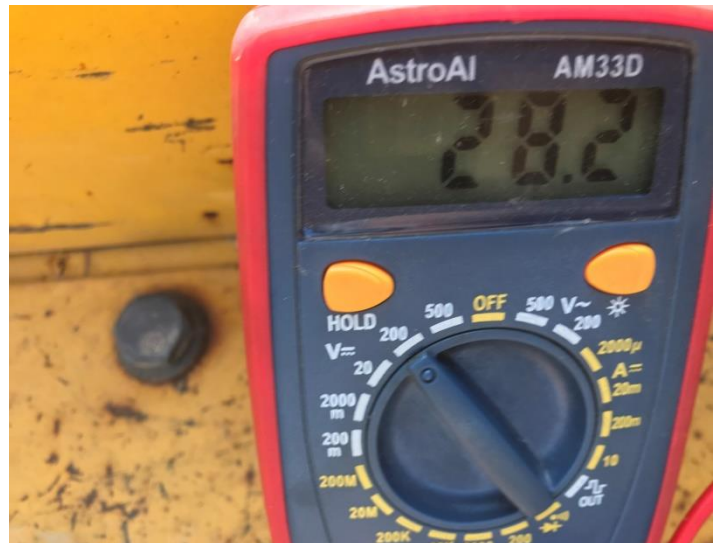
バッテリー電圧 (E/G始動後)

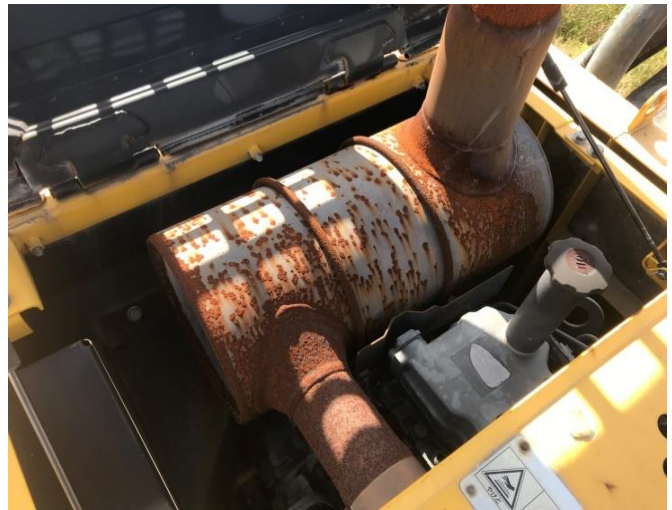
マフラー錆散見

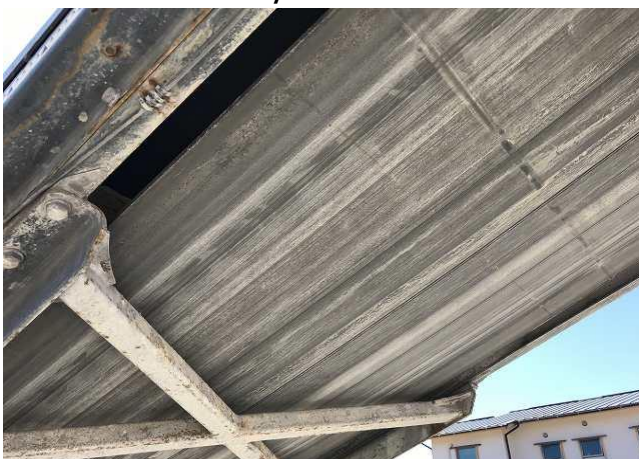
ベルコンゴム劣化 小傷散見

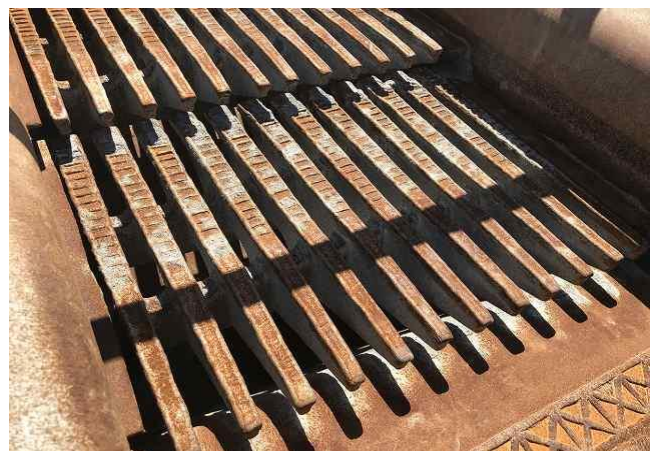
グリズリバー肉盛り補強有

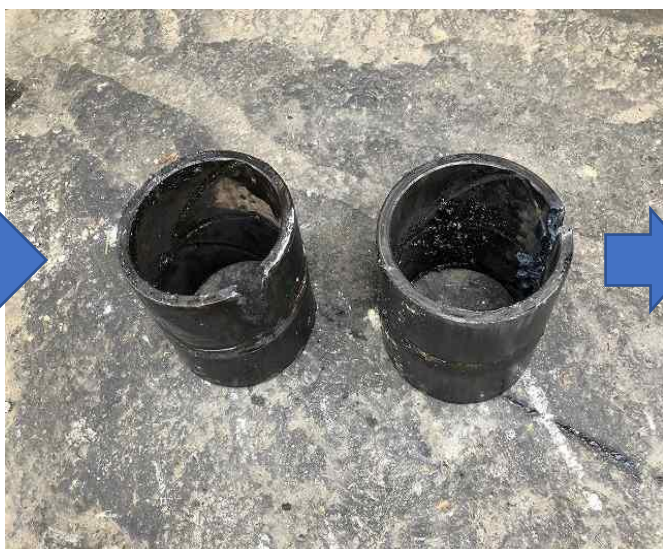
クラッシャーリンクガタつきの為ブッシュ交換

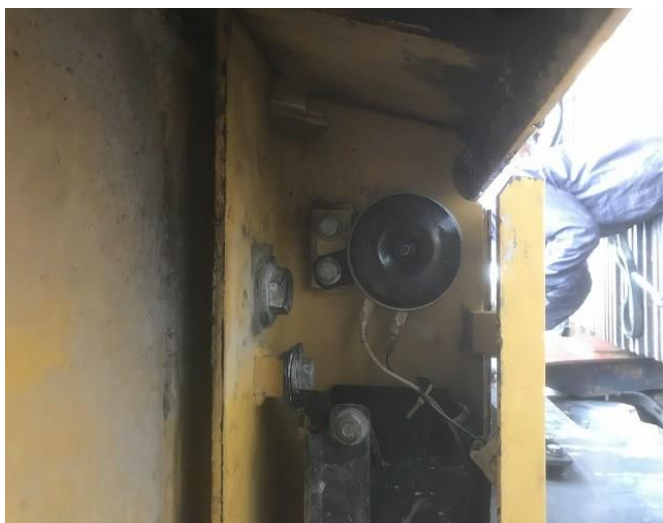
ホーン不良の為交換

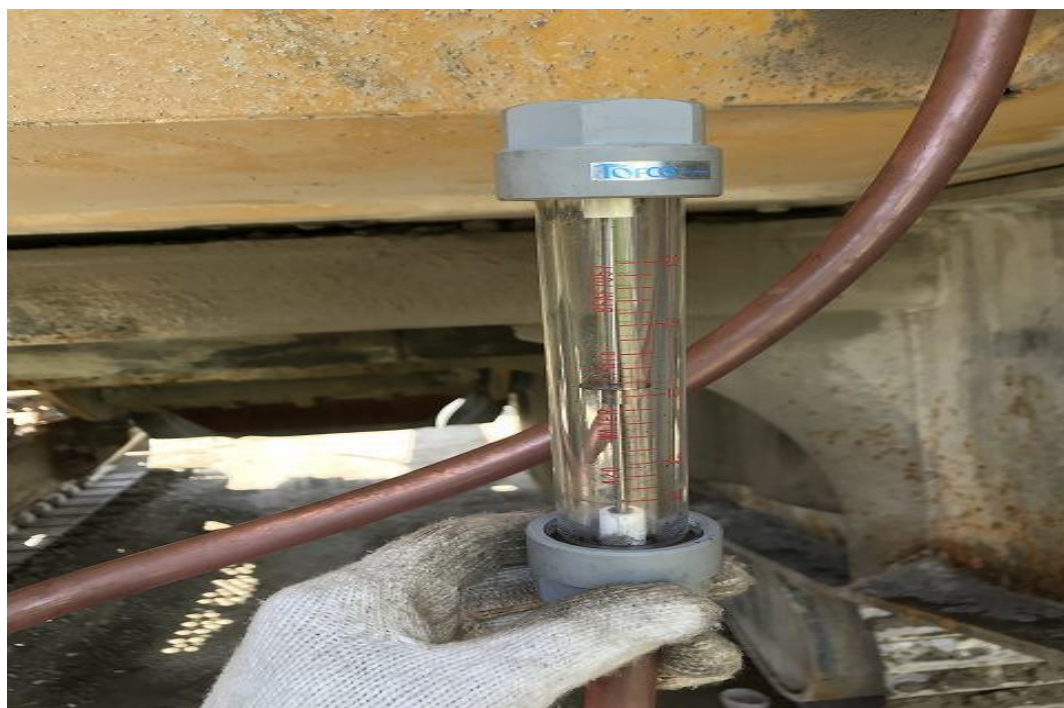
エンジンブローバイ圧 1.0Mpa
