BR380JG-1E0:S

機械状態のご説明

BR380JG-1E0:S
主な修理内容

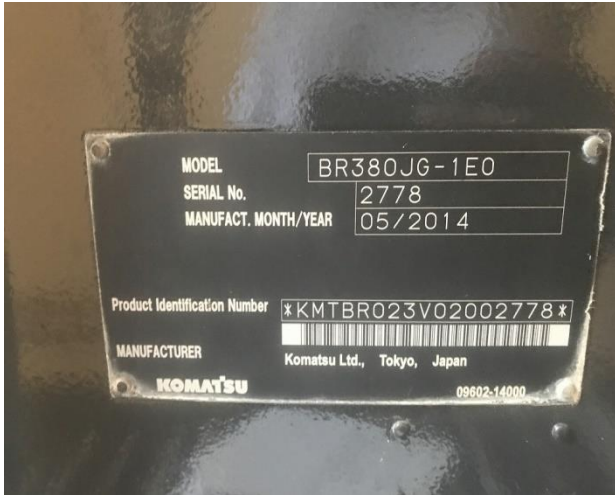
本体形式

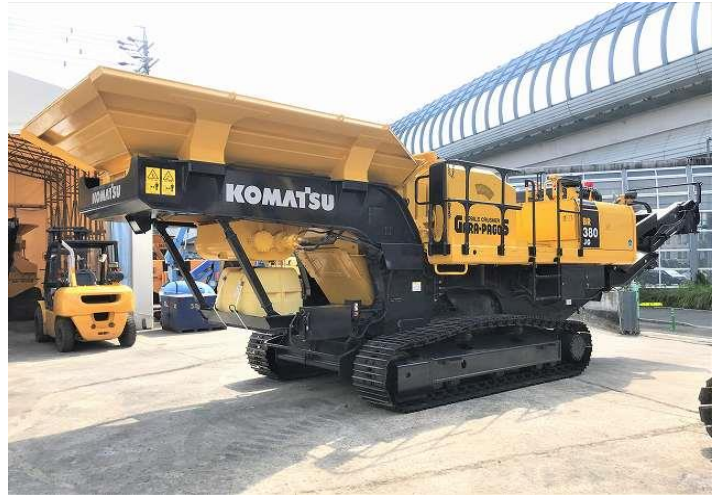
本体写真（塗装済）

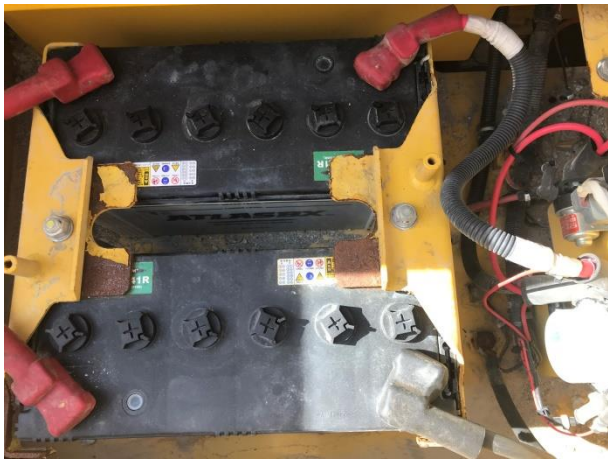
バッテリー写真（24V）（120E41R）

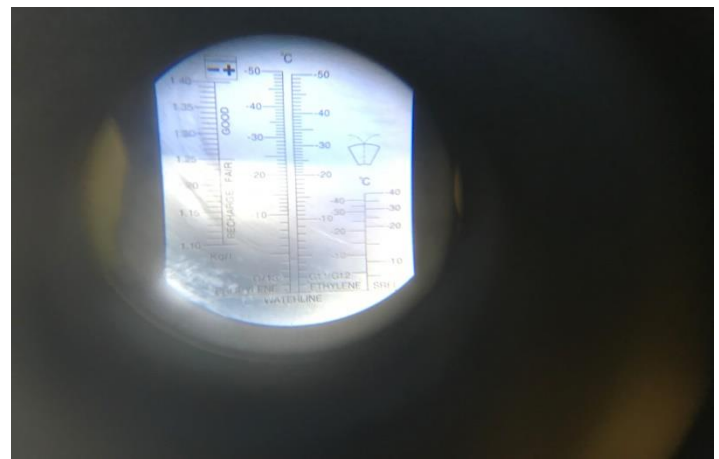
バッテリー比重（1.25）

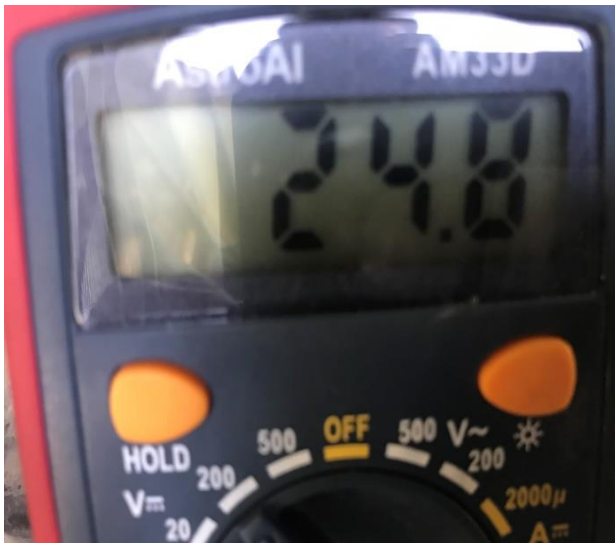
バッテリー電圧（E/G始動前）

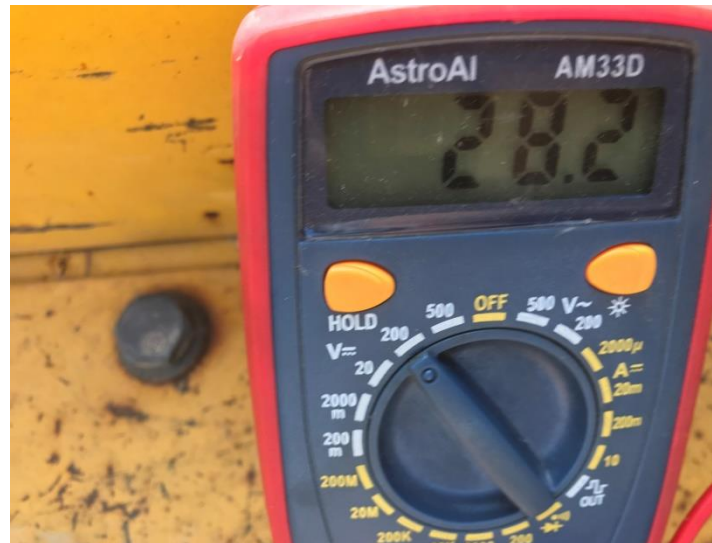
バッテリー電圧（E/G始動後）

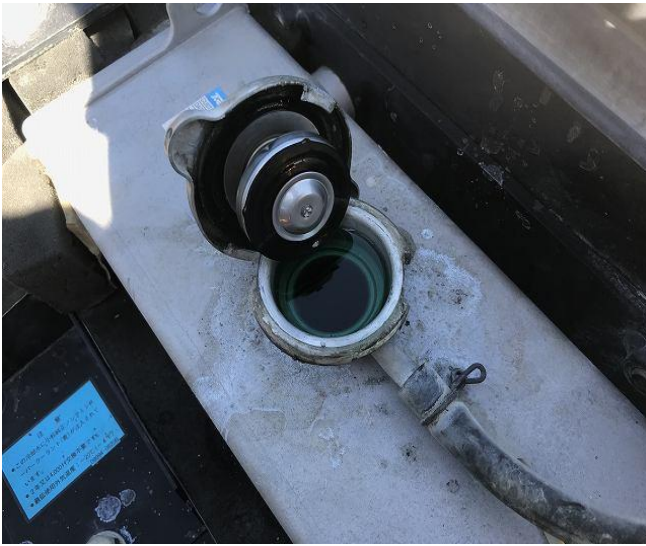
冷却水

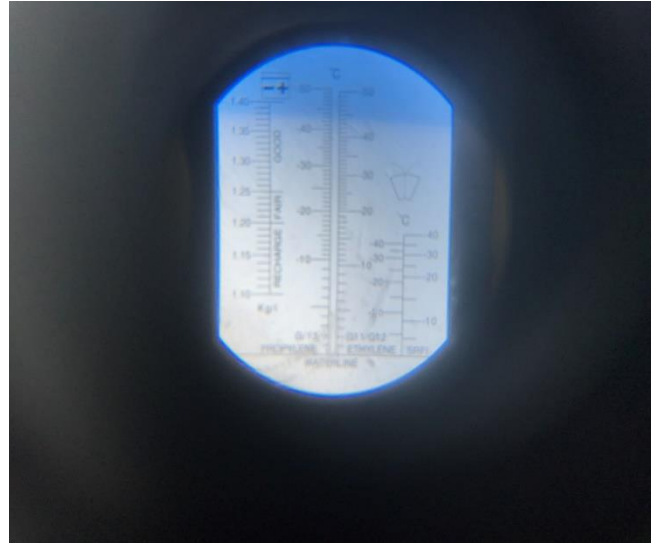
LLC濃度 (-20℃)

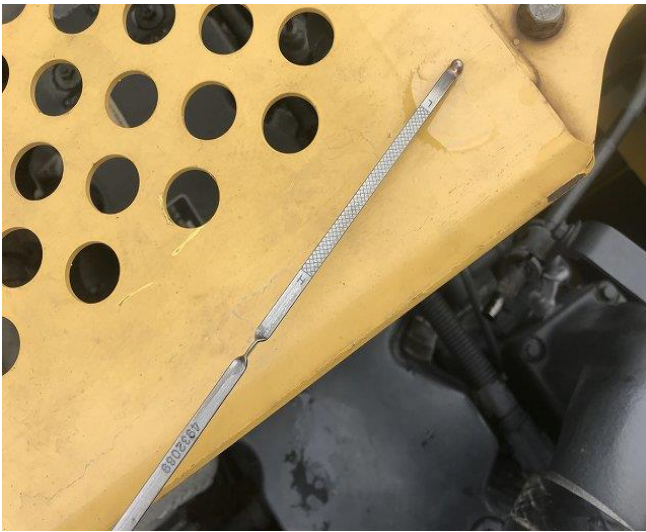
E/Gオイル

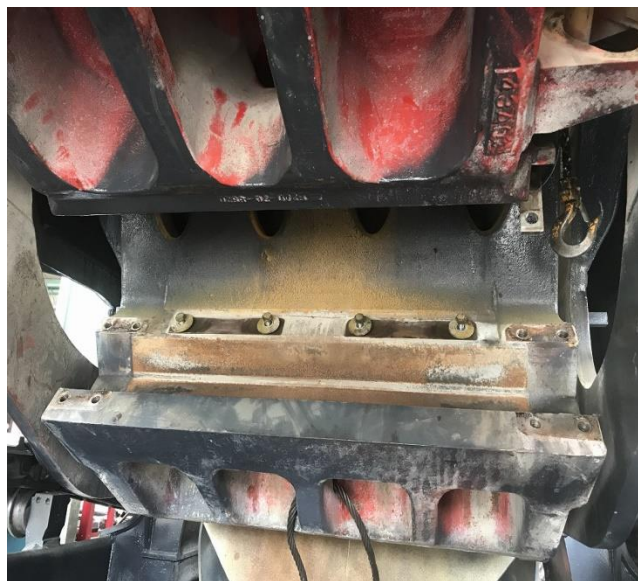
トルクプレート&シート脱着点検（問題なし）
