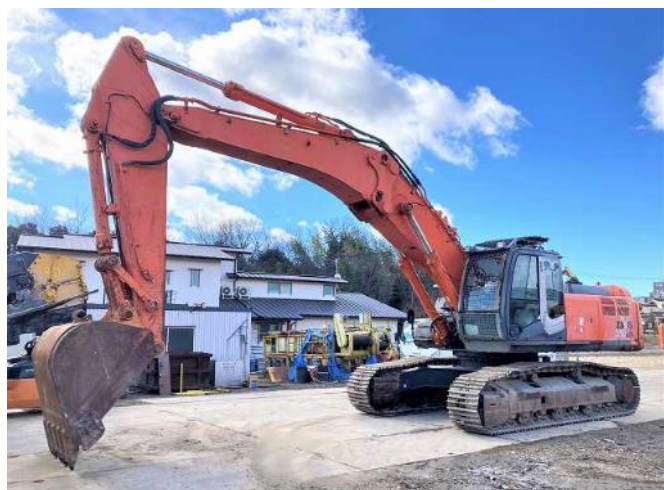
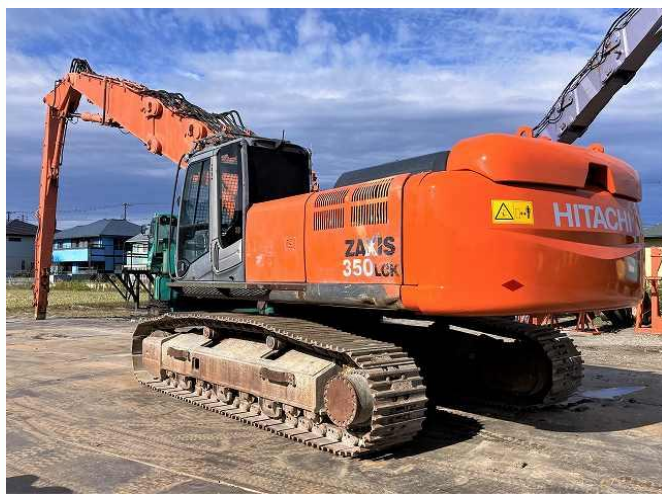
機体外観（カウンターウエイト全面塗装）

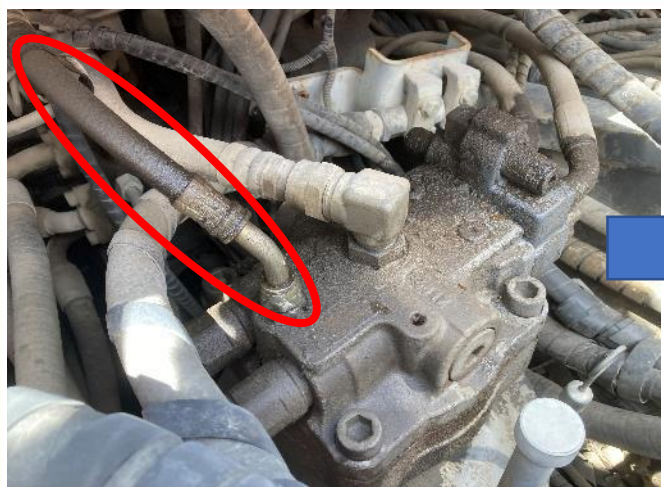
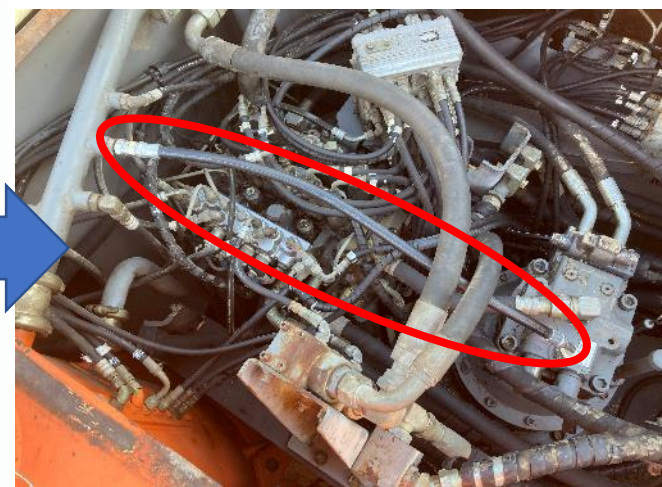
コントロールバルブ 油圧ホース交換

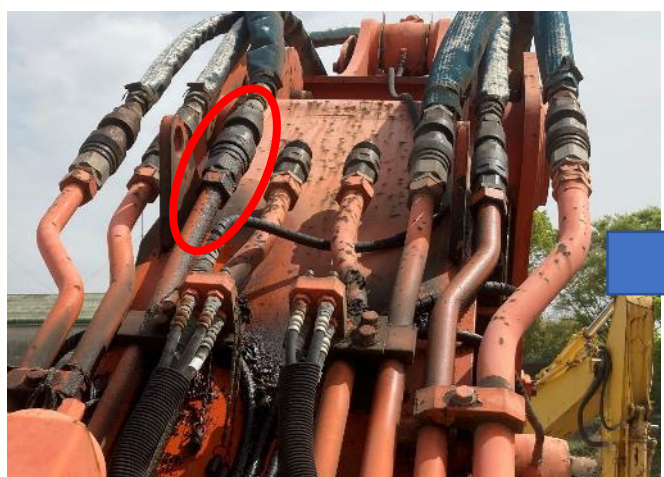
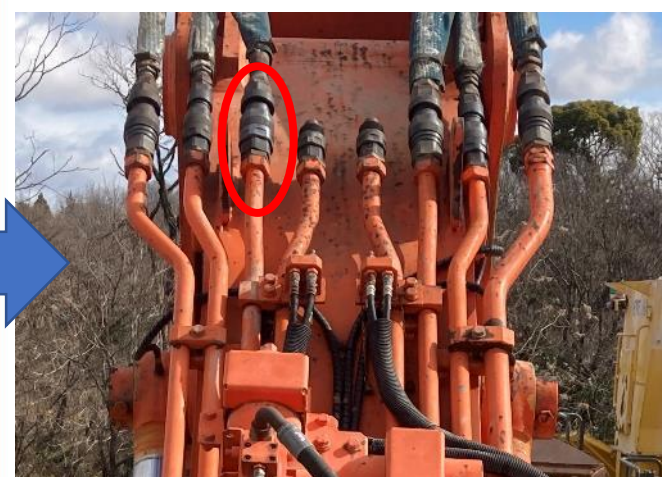
フロントホースカプラ交換

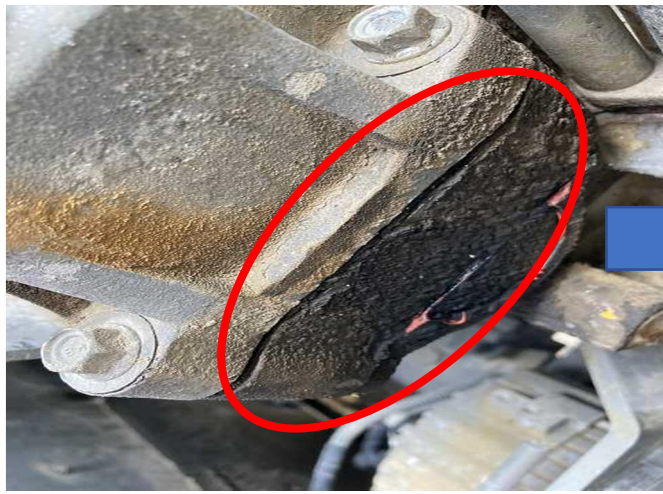
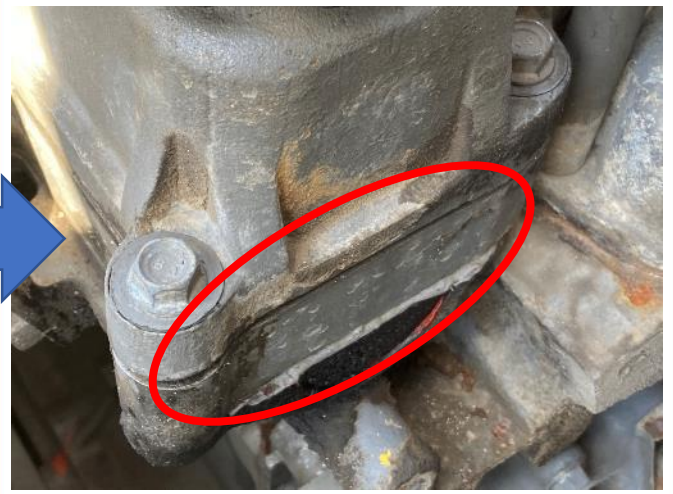
エンジンタペットカバー油漏れ修理

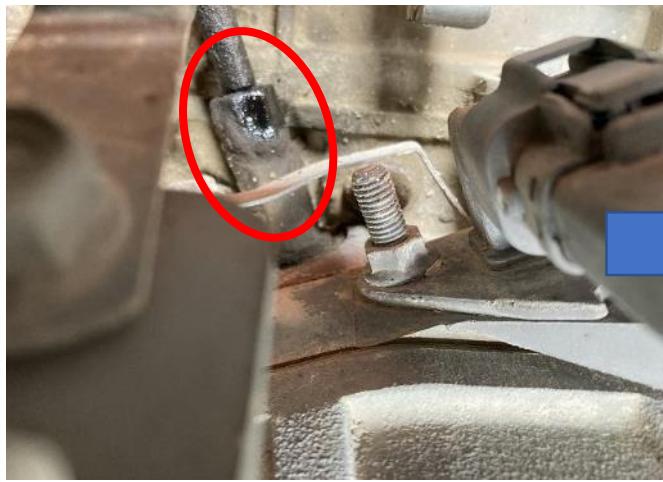
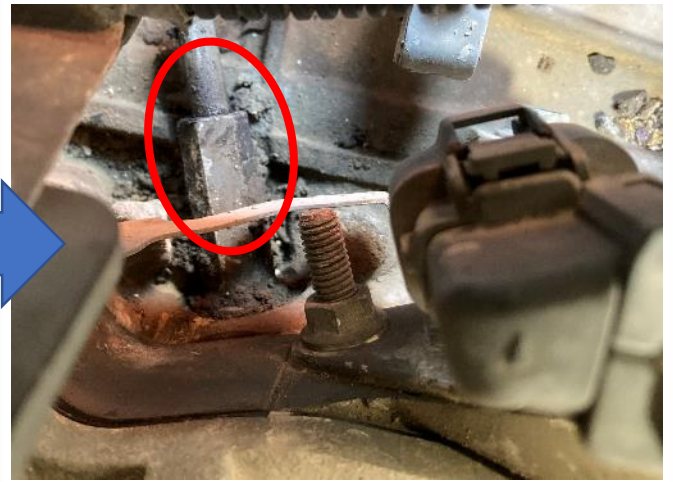
燃料高圧パイプ 燃料漏れ修理

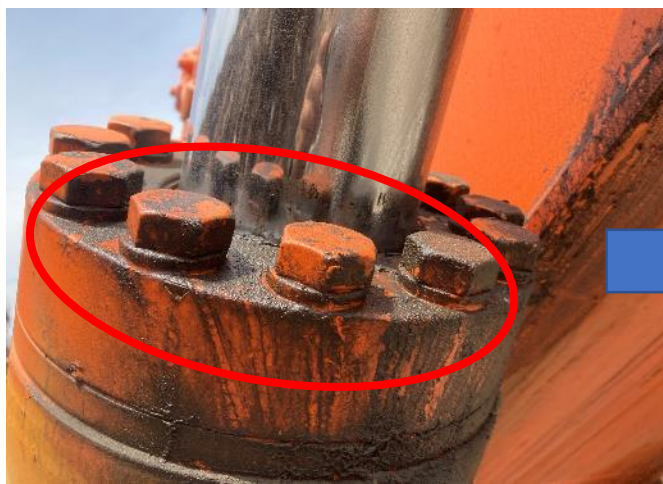
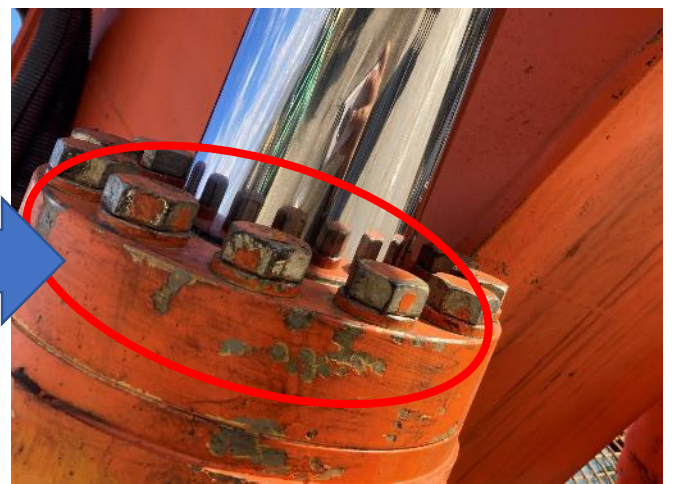
ブームシリンダー油漏れ修理

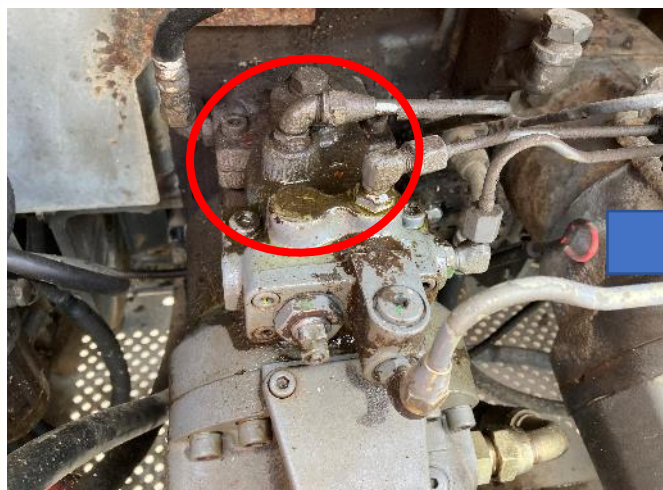
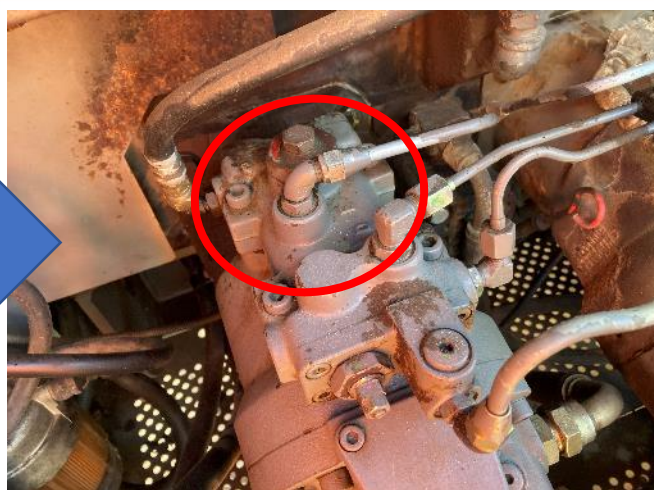
油圧ポンプレギュレーター油漏れ修理

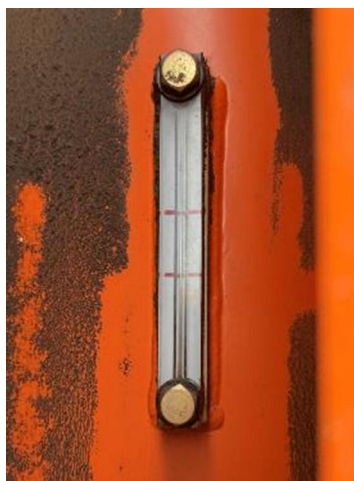
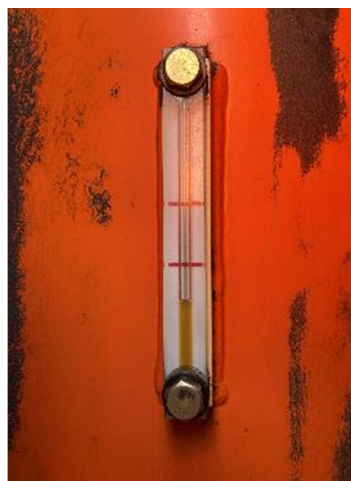
作動油ゲージ油漏れ修理

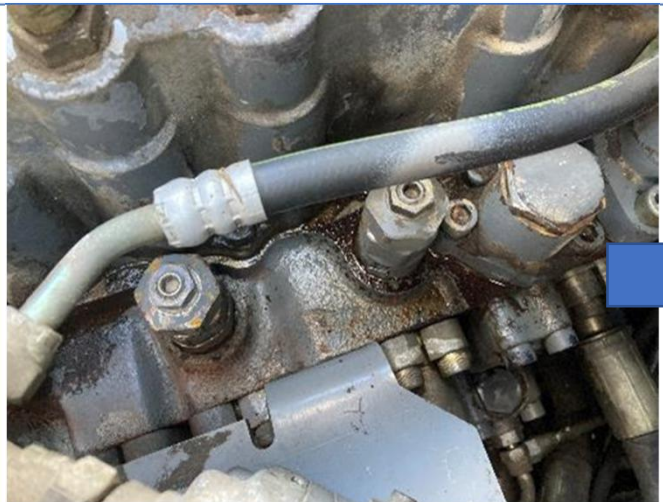
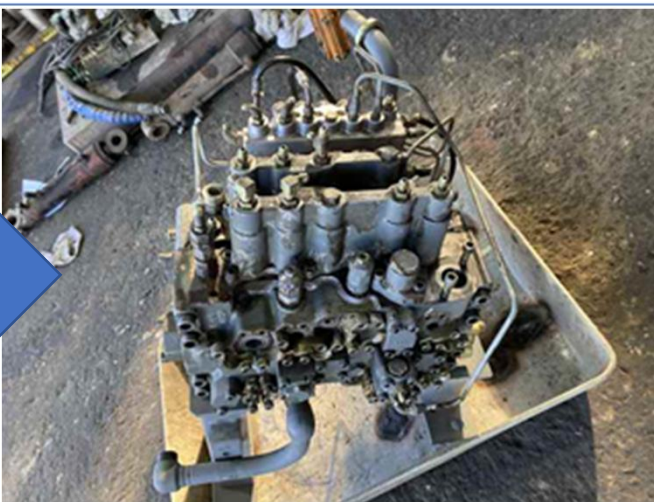
コントロールバルブ油漏れの為OH

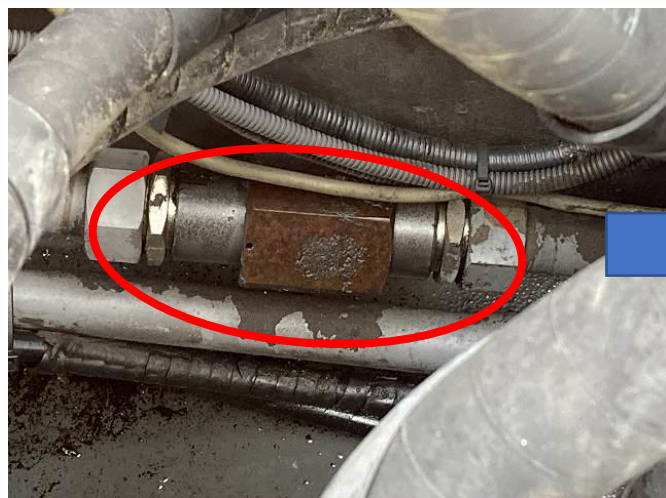
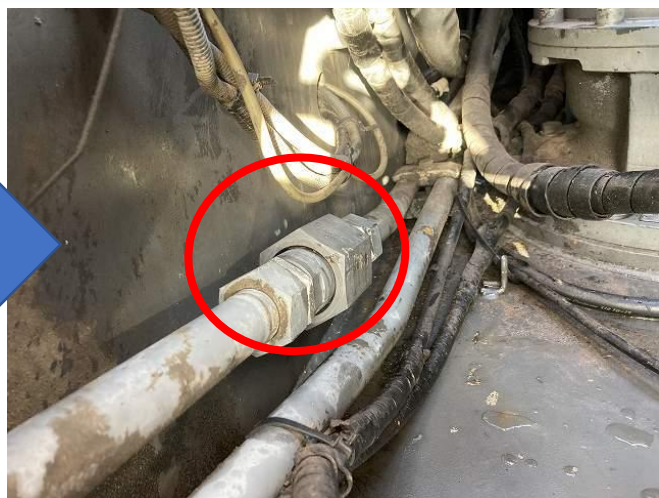
スローリターンバルブ1個不良のため交換

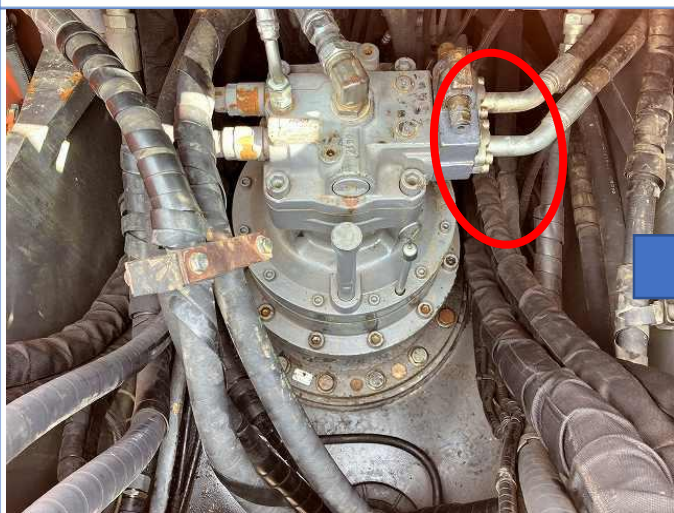
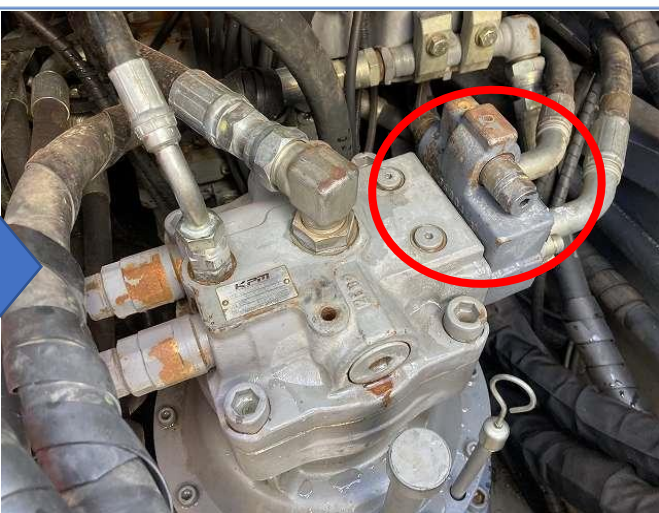
旋回モーターバルブ面油漏れの為修理

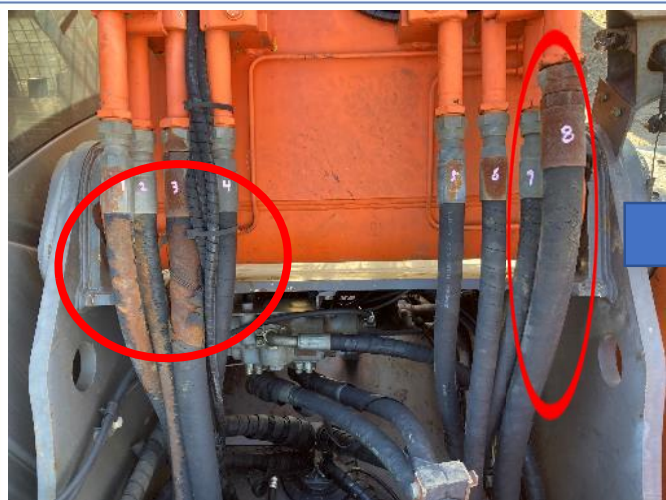
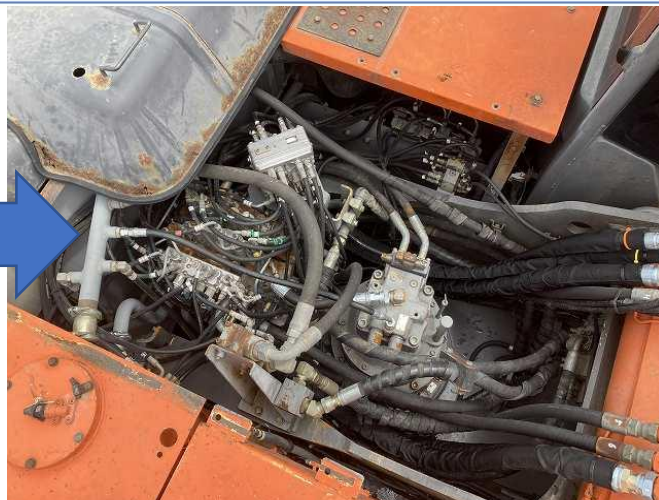
フロント配管ホース3本交換

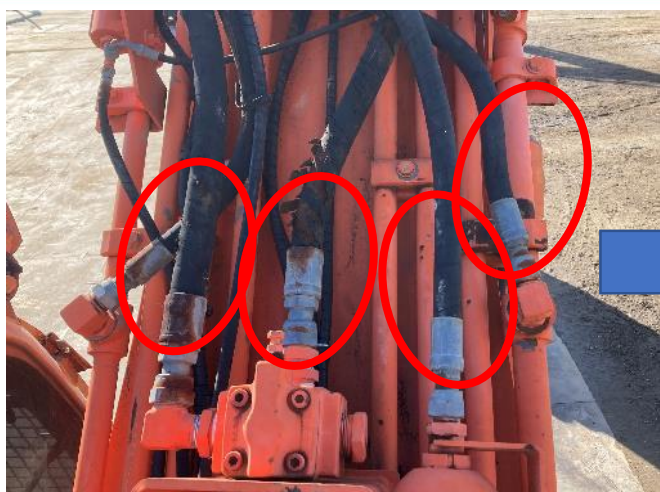
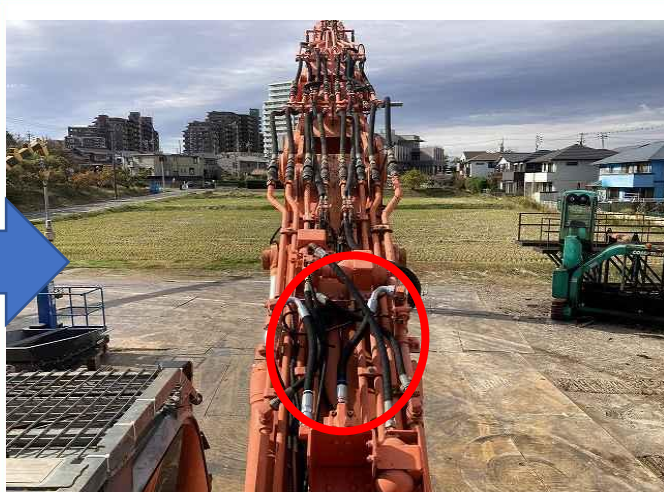
ハイリフト背面油圧ホース4本交換

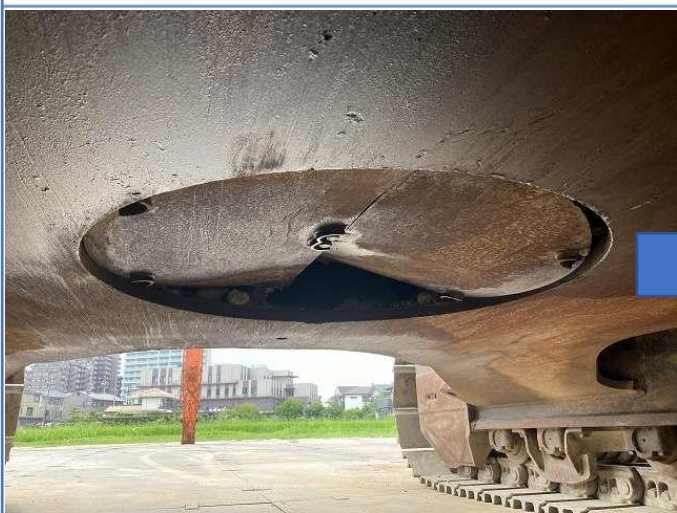
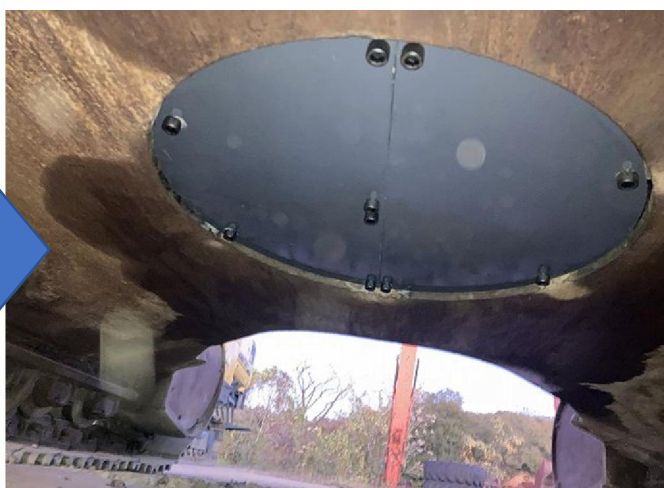
底板製作交換

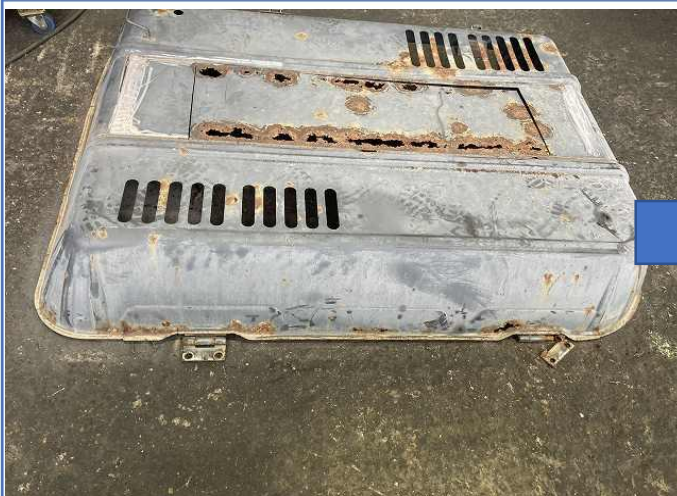
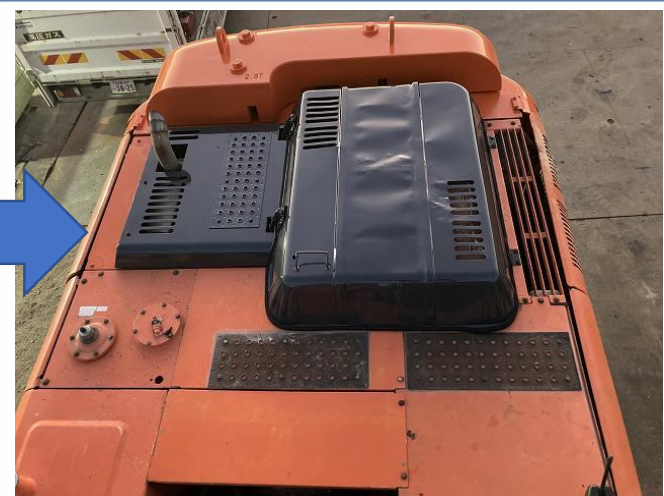
エンジンフード錆、腐食穴あきの為板金補修塗装

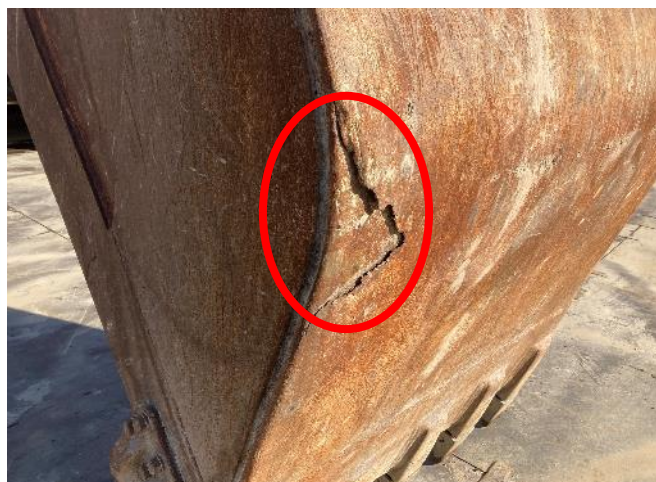
バケット底面 鋼板剥がれ

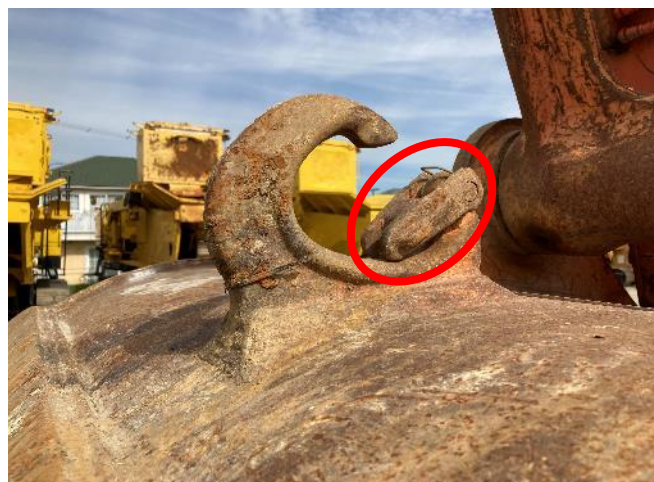
バケットフック ラッチ不良

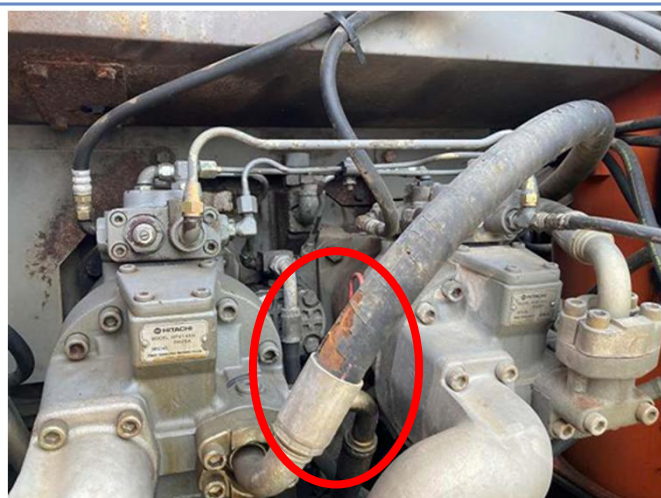
メインポンプ戻りホース劣化

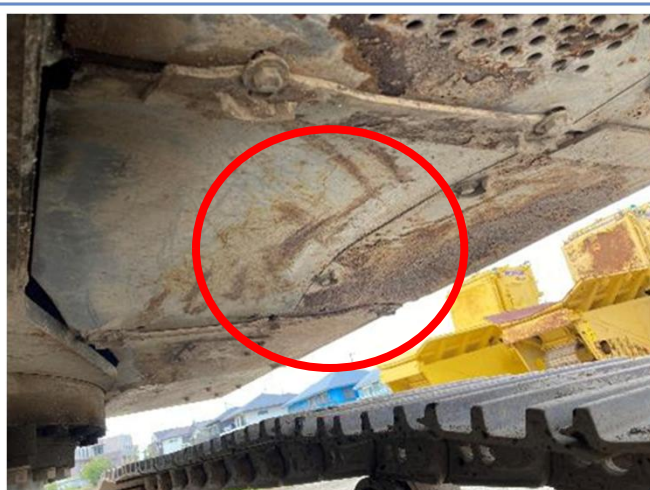
アンダーカバー変形

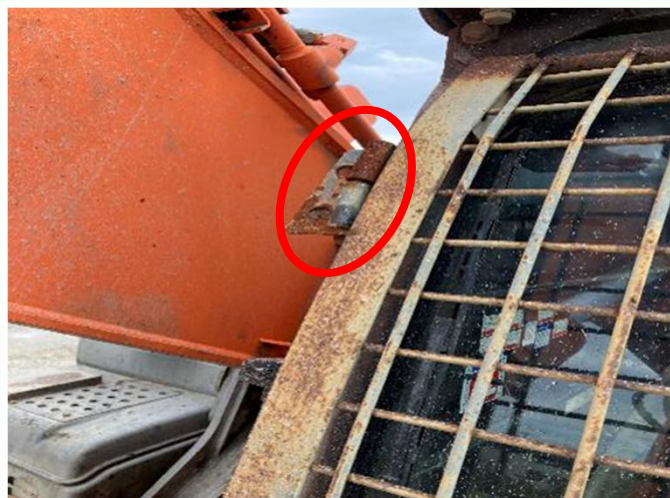
フロントガード蝶番ボルト欠損

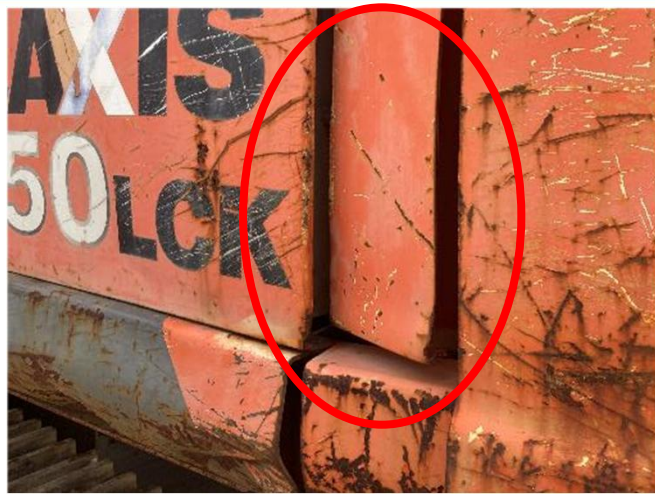
外装リアカバー変形
