【型式】ZR600TS_1021

整備箇所のご説明 作成日：2022/05/16

中京重機株式会社 TEL:0120-083-667

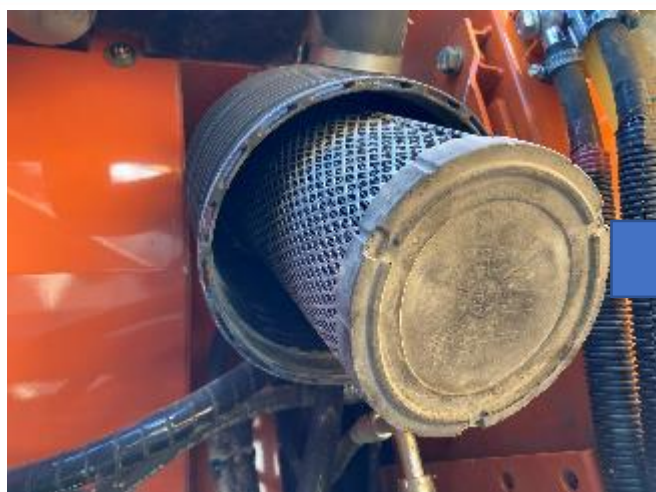
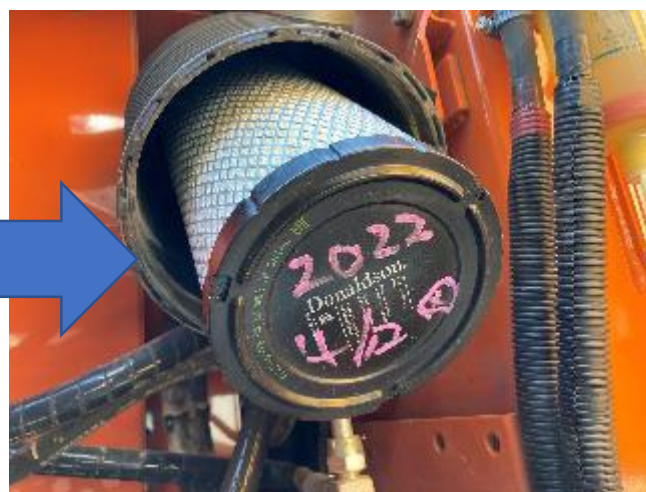
エアーエレメント交換

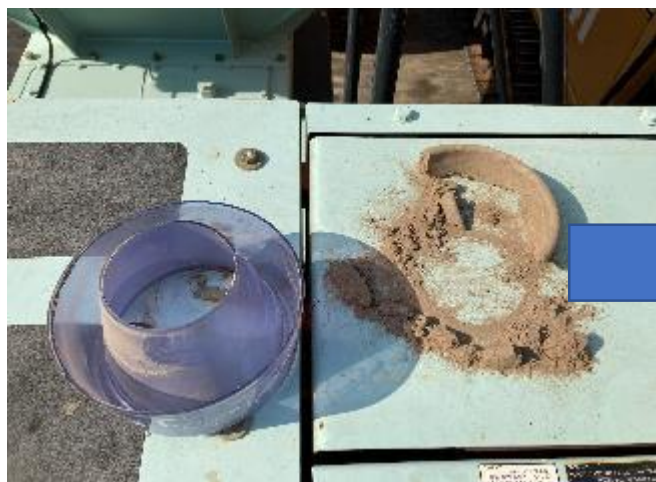
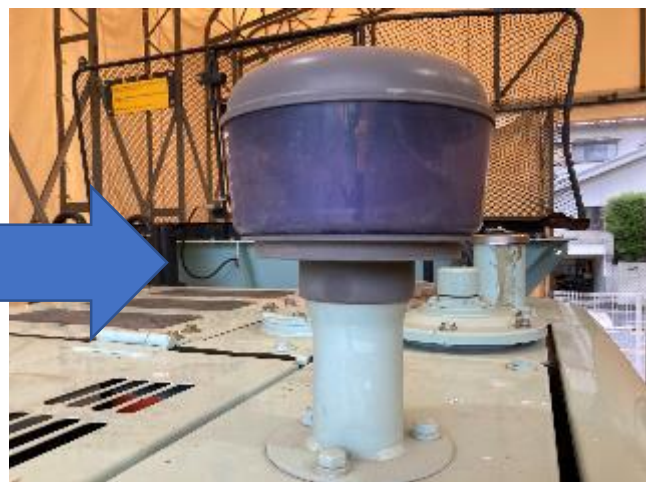
プレクリーナー清掃

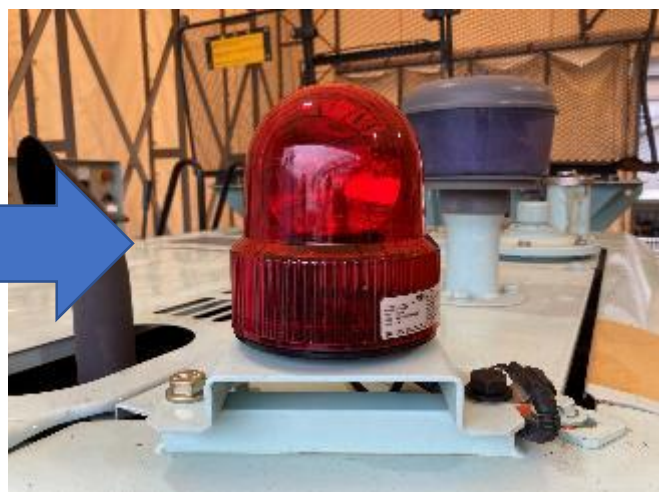
回転灯交換

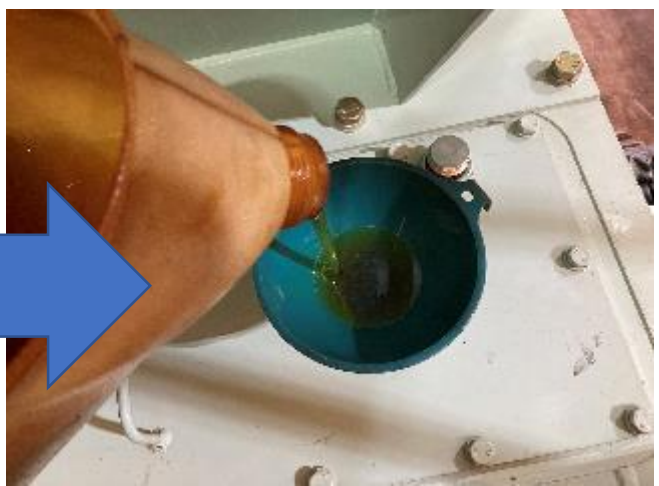
破砕室オイル交換

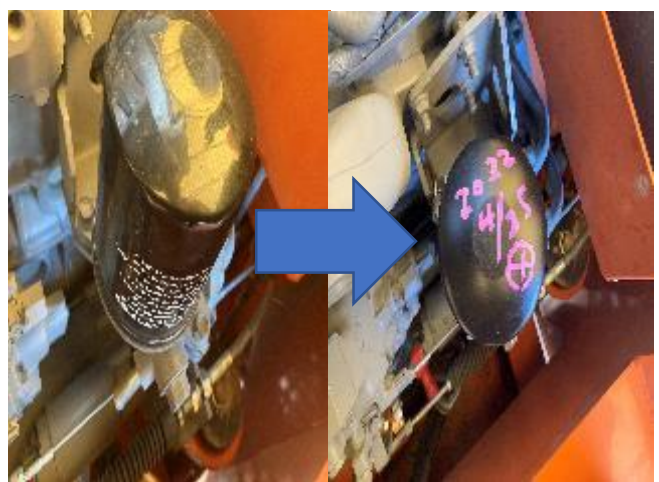
E/Gオイルエレメント交換

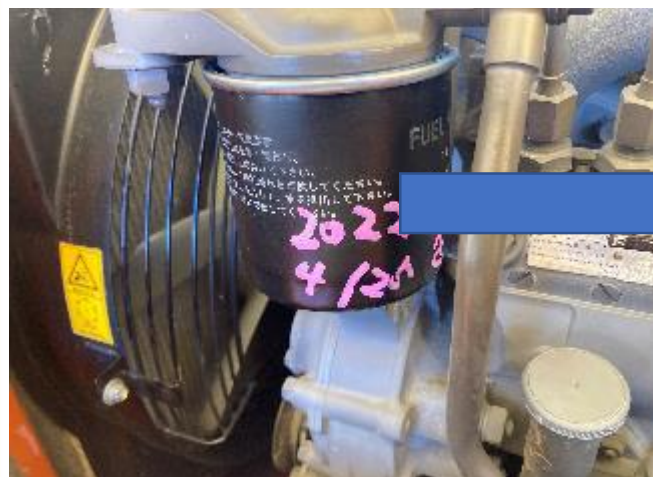
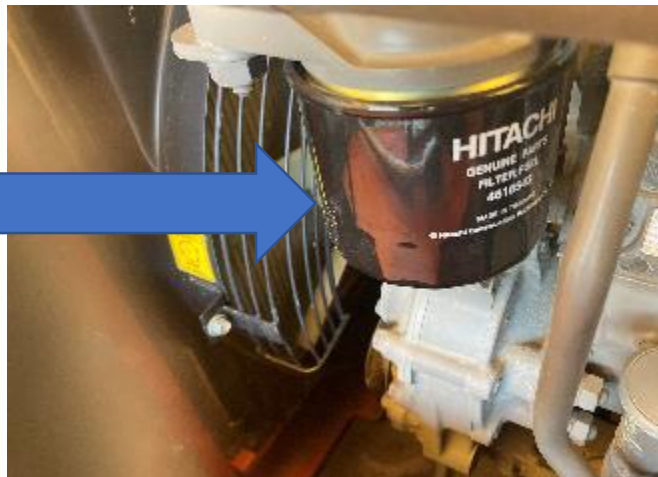
燃料エレメント交換

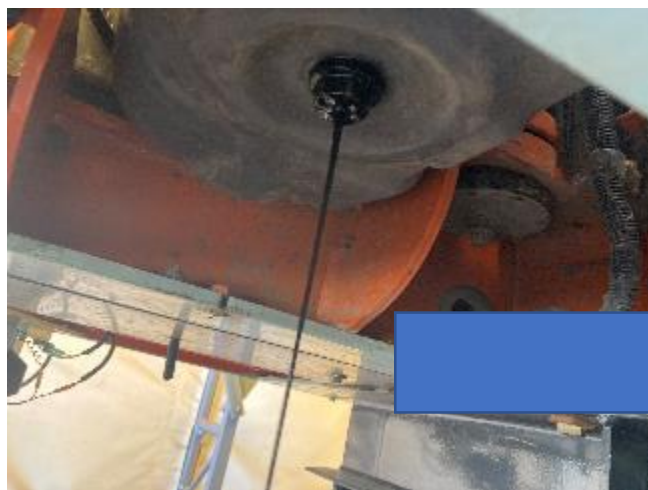
E/Gオイル交換及び油量点検

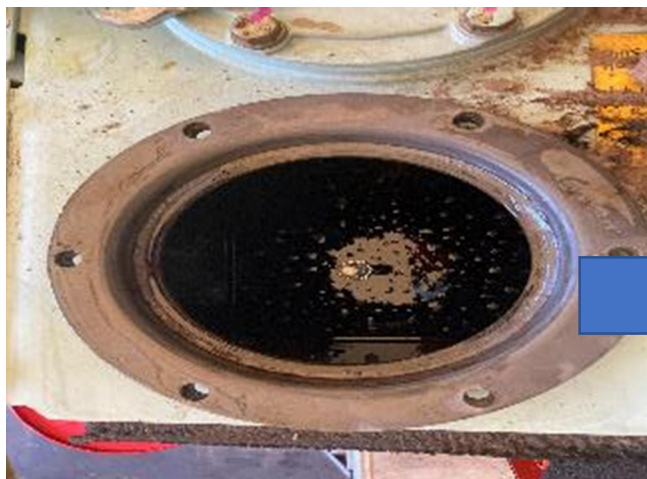
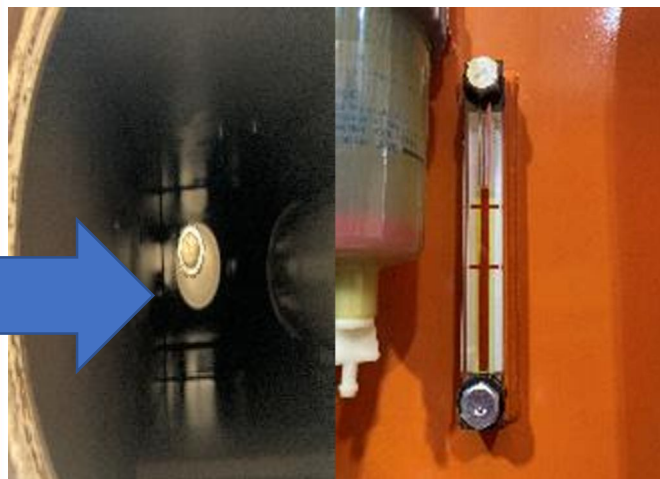
作動油交換及び油量確認

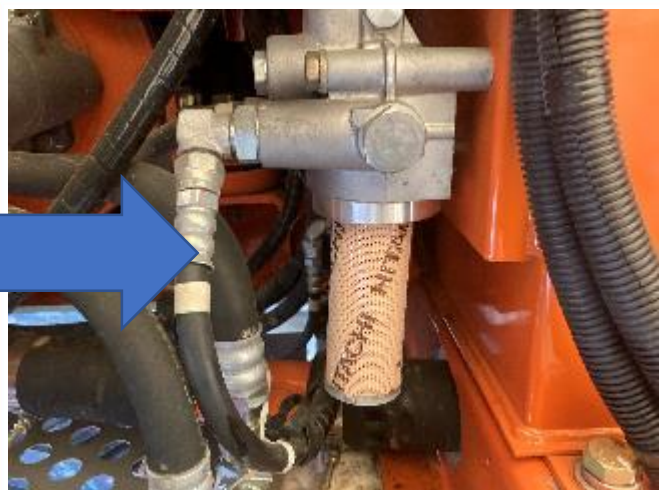
作動油パイロットエレメント交換

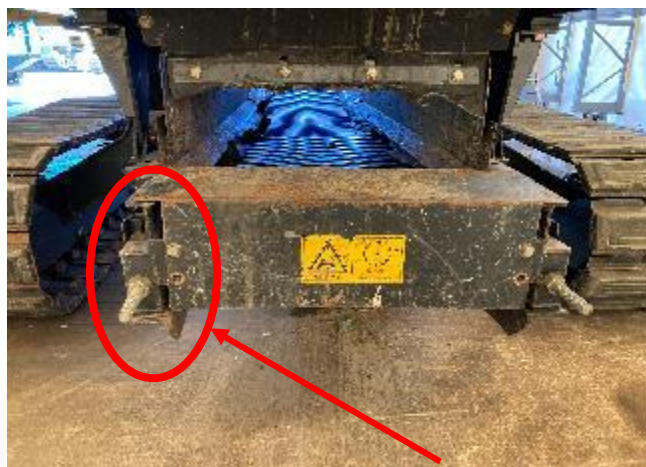
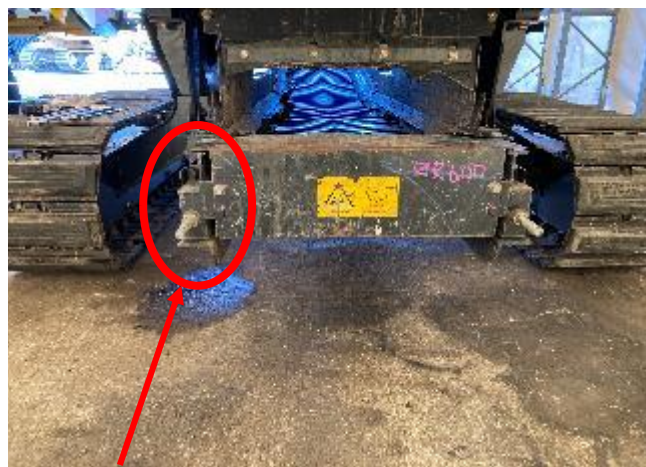
コンベアフレーム曲がり修正

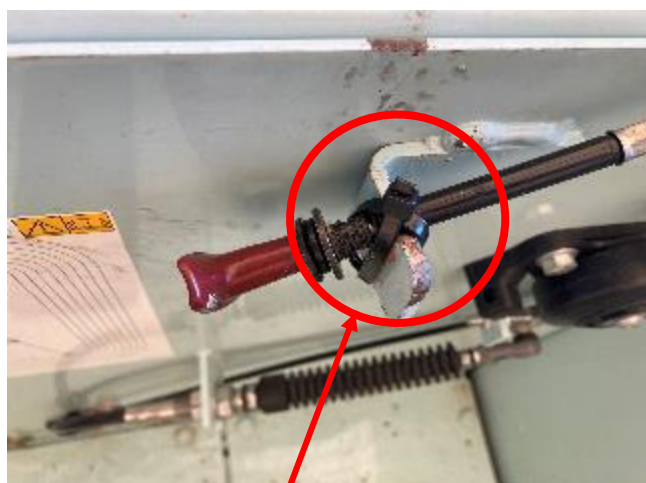
E/Gストップワイヤー改造取付

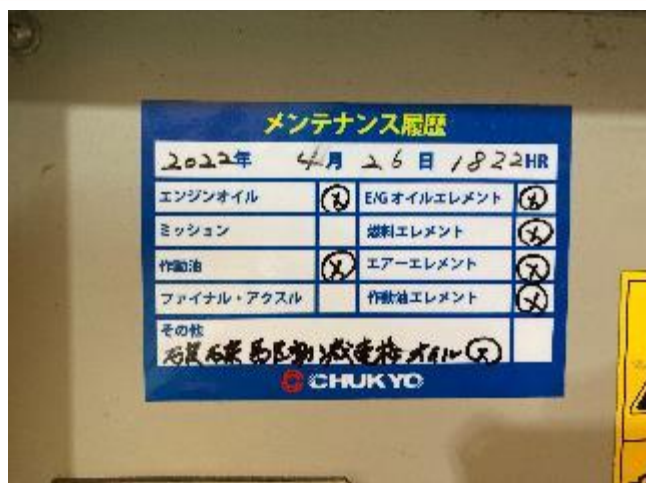
メンテナンス履歴シート貼り付け

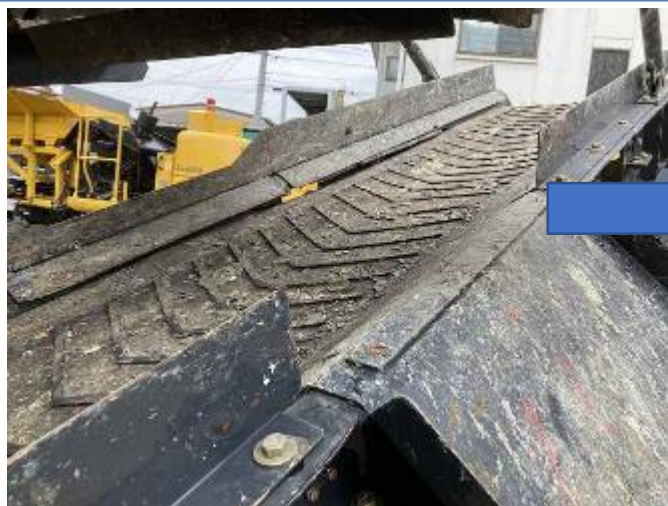
コンベアベルト交換前

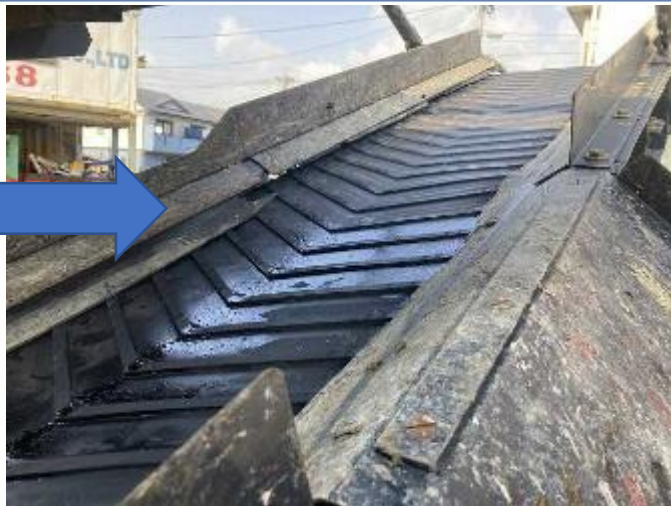
コンベアベルト交換後

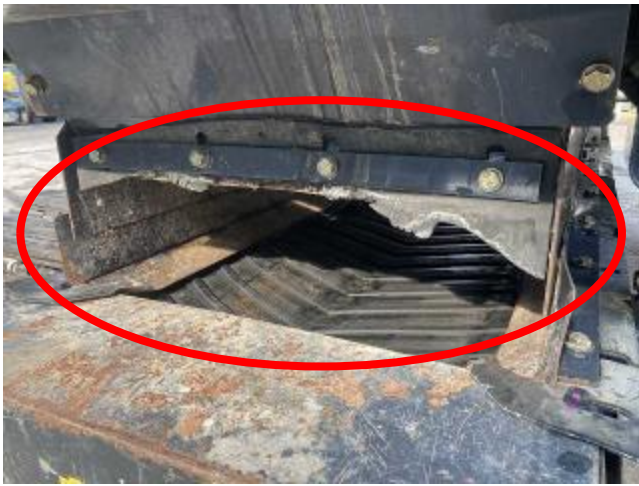
材料投下シュートゴム劣化欠損

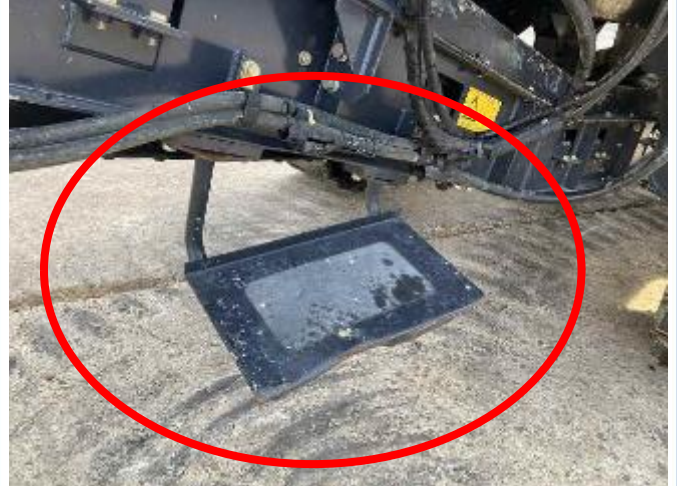
コンベアサイドステップ変形

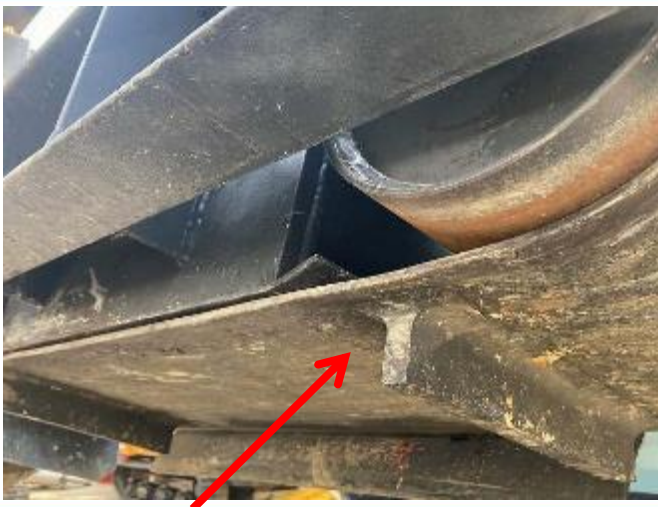
磁選機ベルト経年硬化

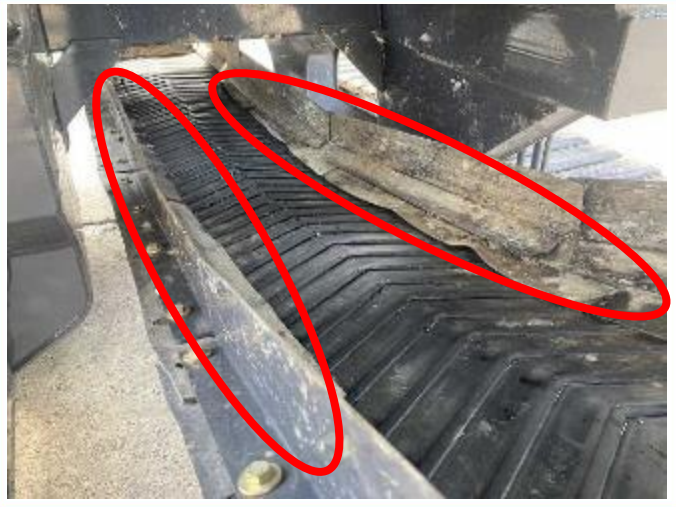
コンベアスカートゴム経年劣化

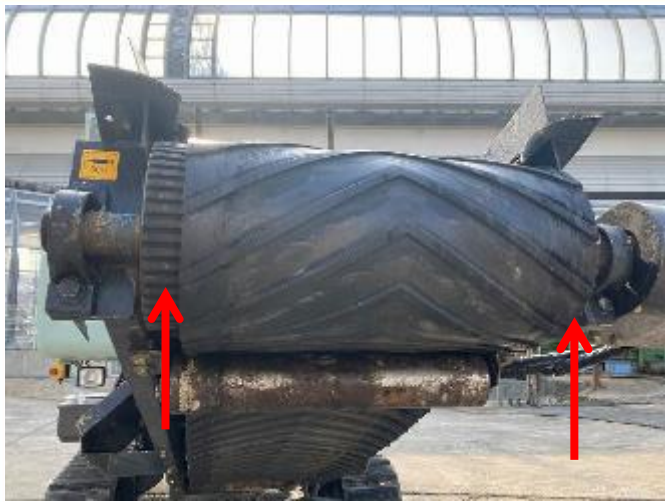
コンベアベルト先端に偏向あり

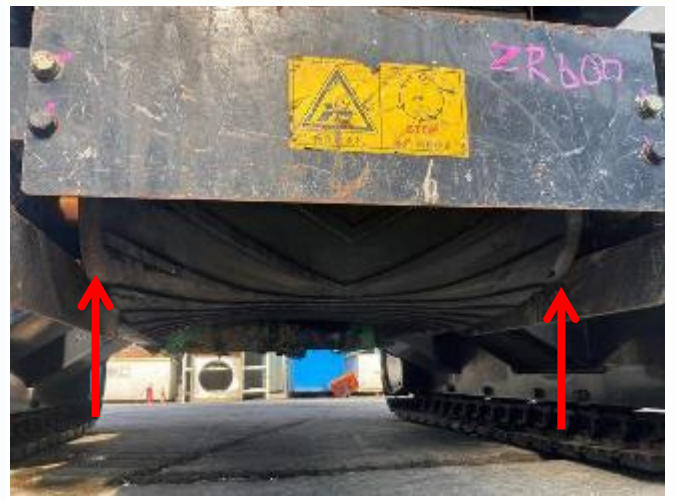
コンベアベルト後尾は偏向なし

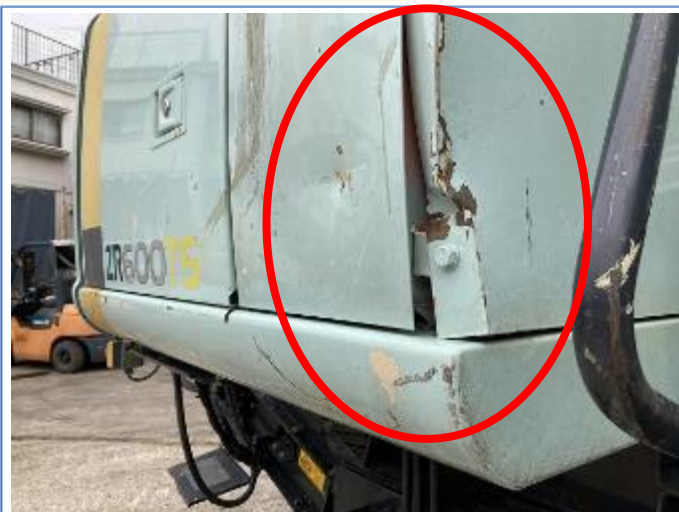
外装に変形箇所あり

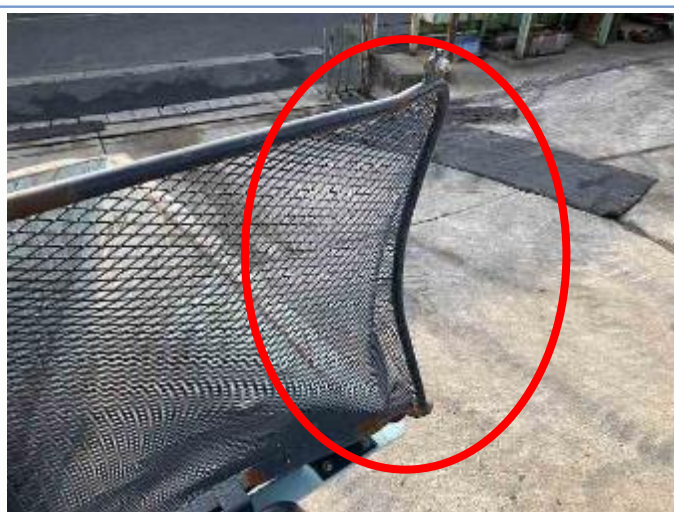
安全柵に一部変形あり

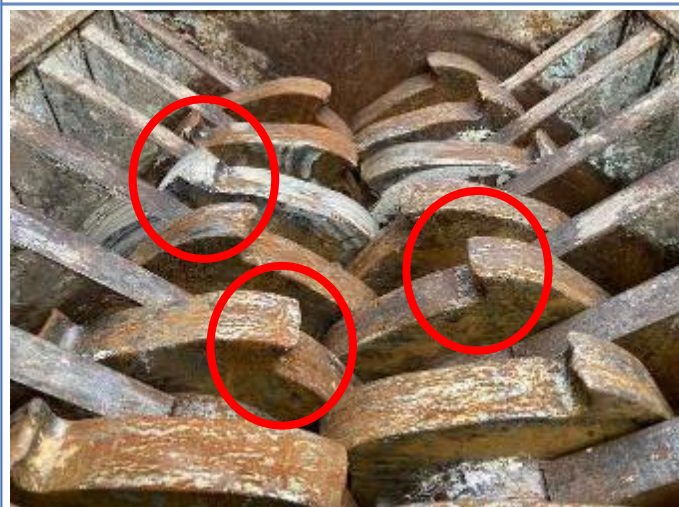
破碎刃欠け1か所、刃先全体に摩耗あり
