機械外観

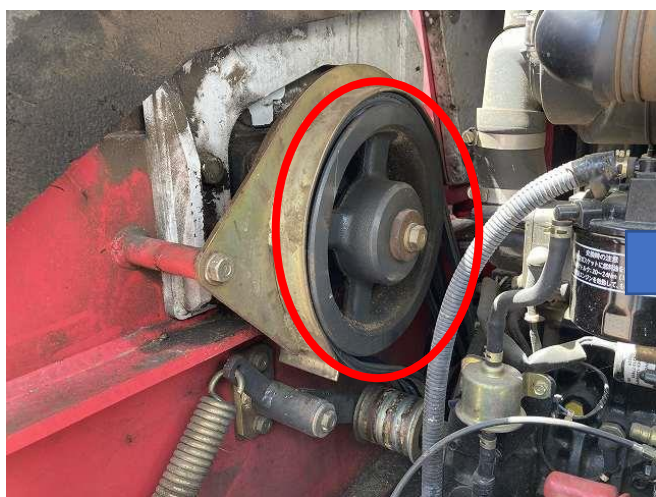
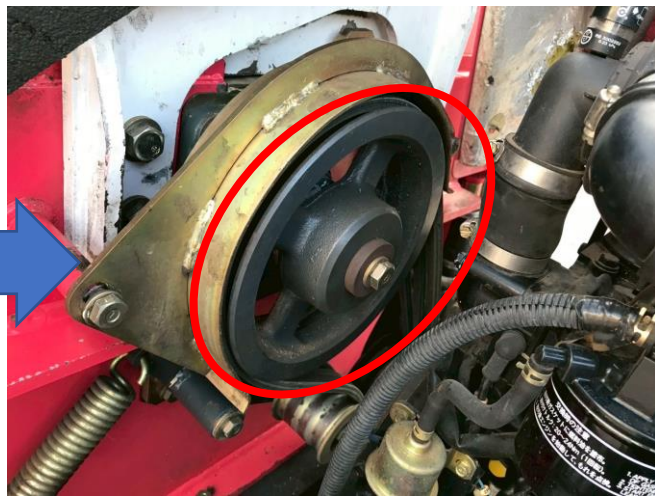
破碎ドラムベアリング交換

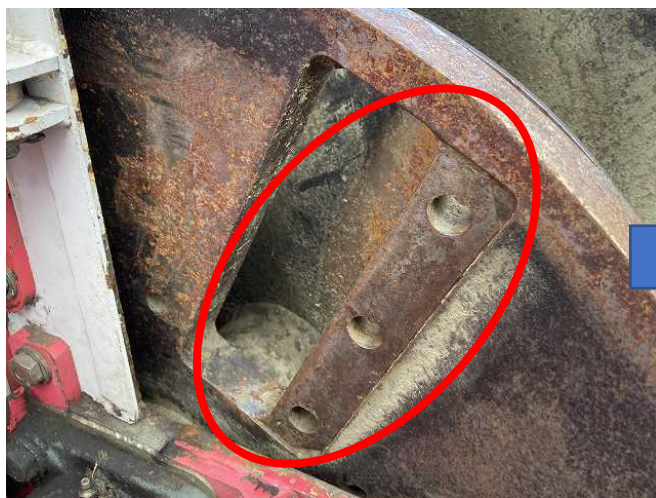
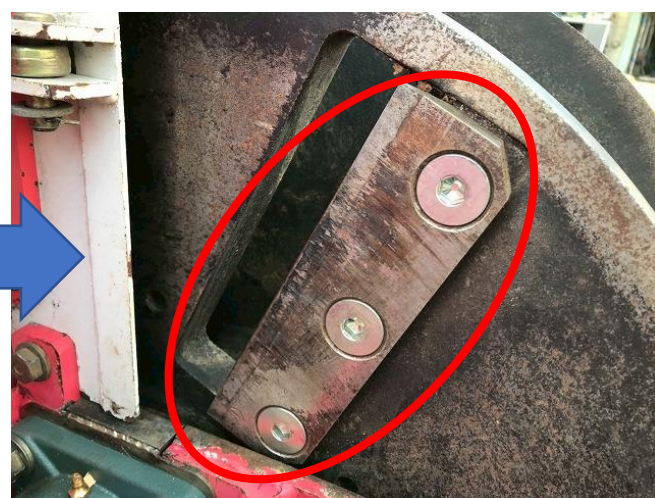
カッター刃取付

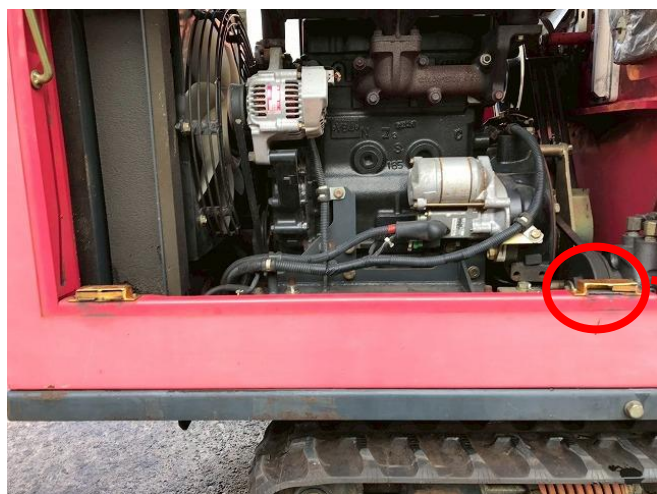
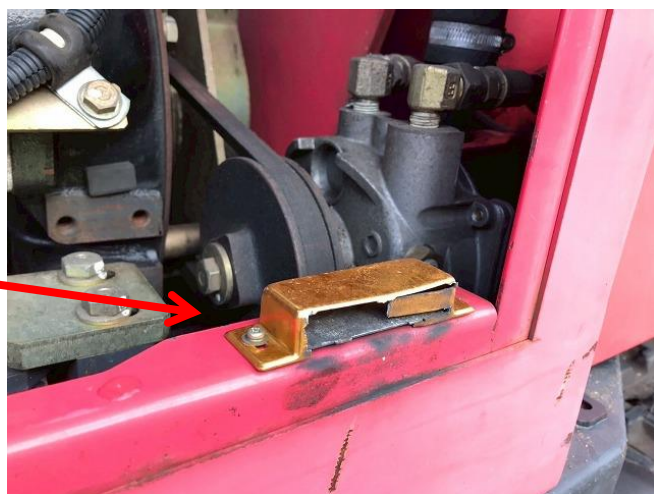
エンジンフードカバー留め具破損①

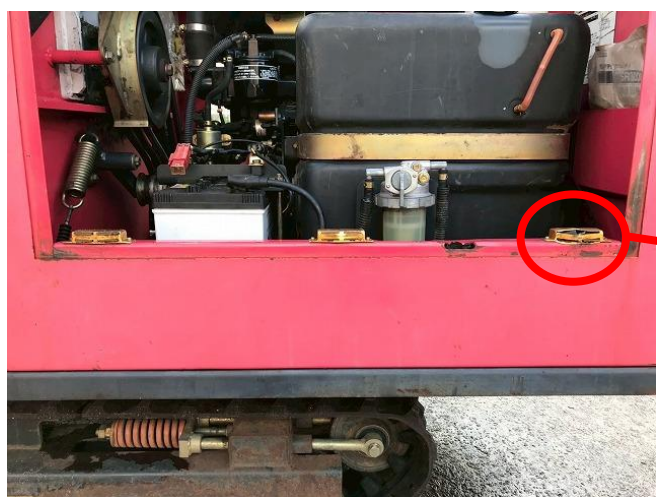
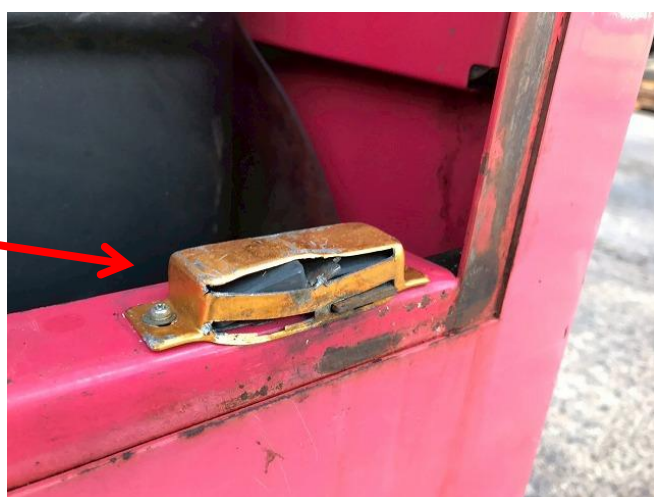
エンジンフードカバー留め具破損②

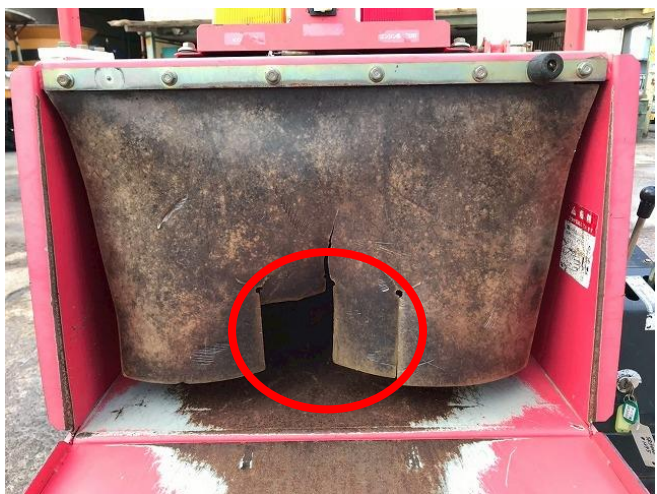
投入口飛散防止カバー破れ

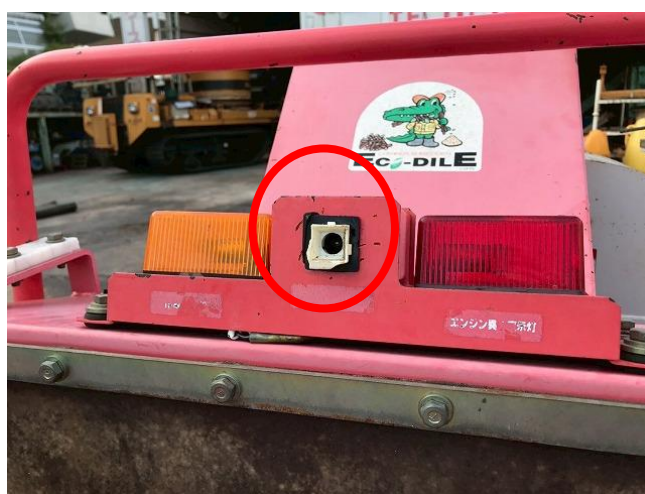
非常停止ボタン破損(作動問題なし)

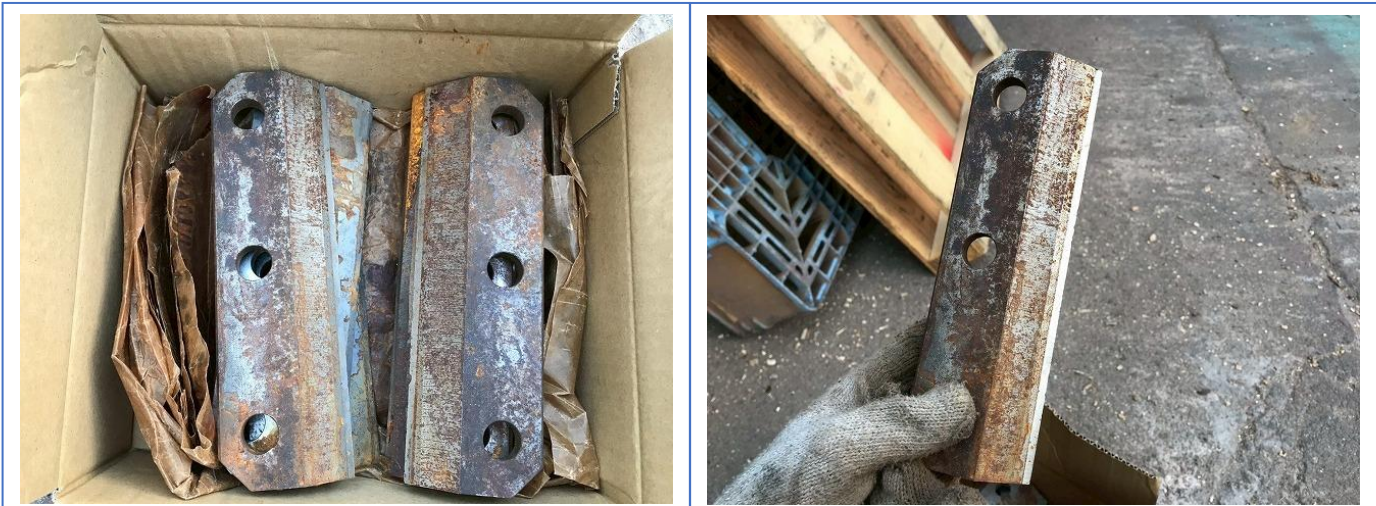
予備カッター刃の状態(捕捉)
