MC-4000 自走式土質改良機 機械状態のご説明

MC-4000 自走式土質改良機
主な整備内容のご説明

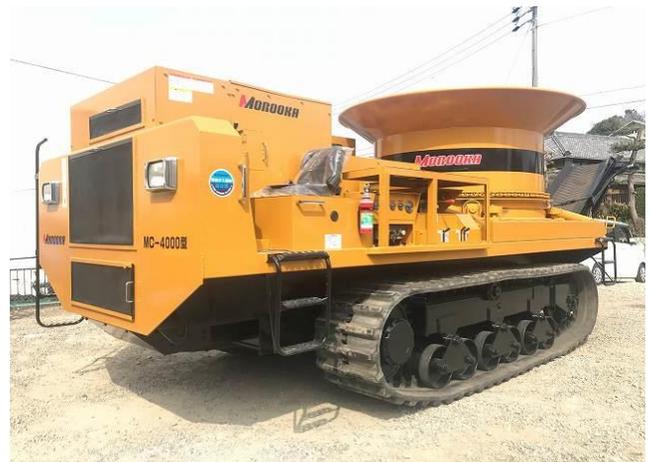
本体形式

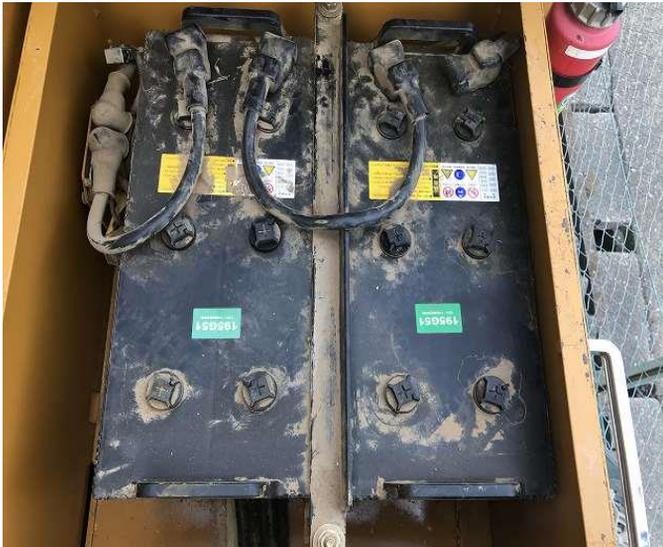
本体写真
