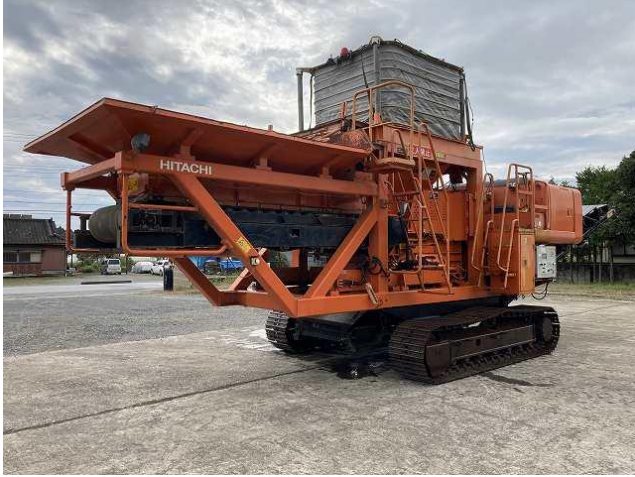
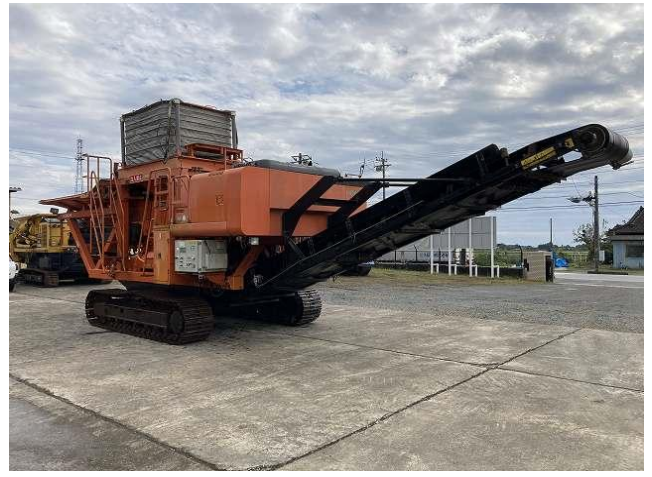
本体外観

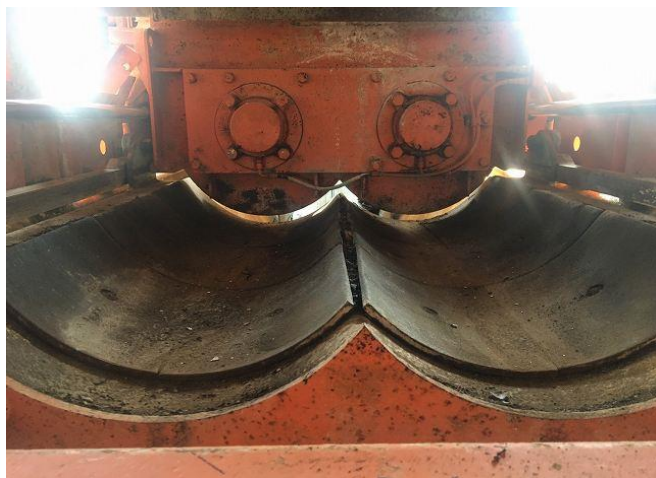
ライナープレートR部変形気味

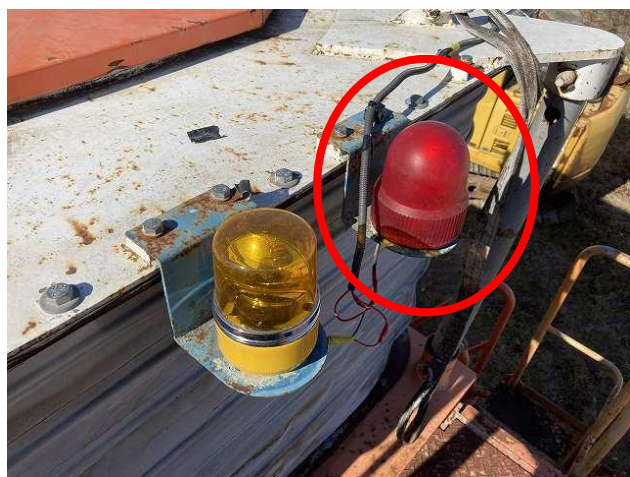
回転灯不灯(赤色)

※.シーケンサー不良の為
赤色回転灯(のみ)が作動せず
固化材エンプティ警告が
機能しない状態です。
固化材フィーダーは正常に
稼働します。
