外観写真

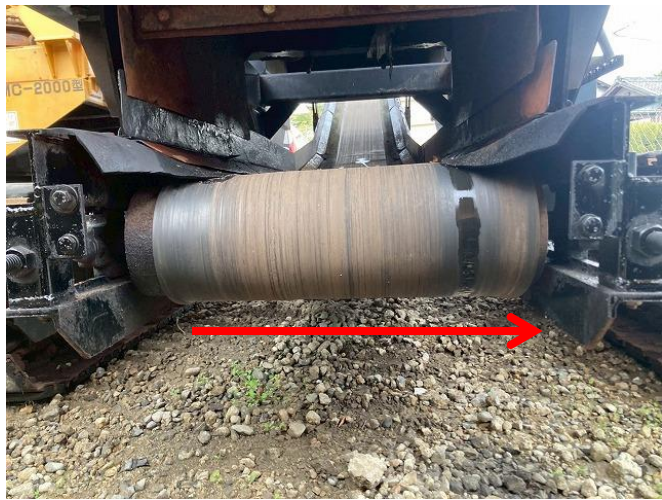
コンベアベルト偏り①

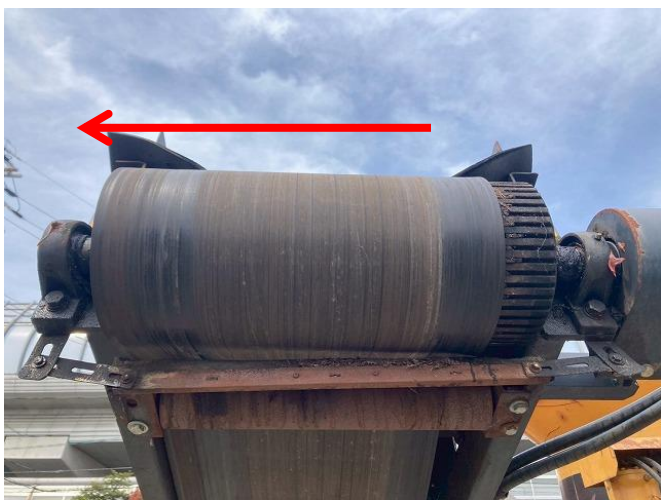
コンベアベルト偏り②
